「原子炉格納容器内部調査技術の開発」

ペDESTアル外側_1階グレーチング上調査（B1調査）

の現地実証試験の結果について

2015年4月30日

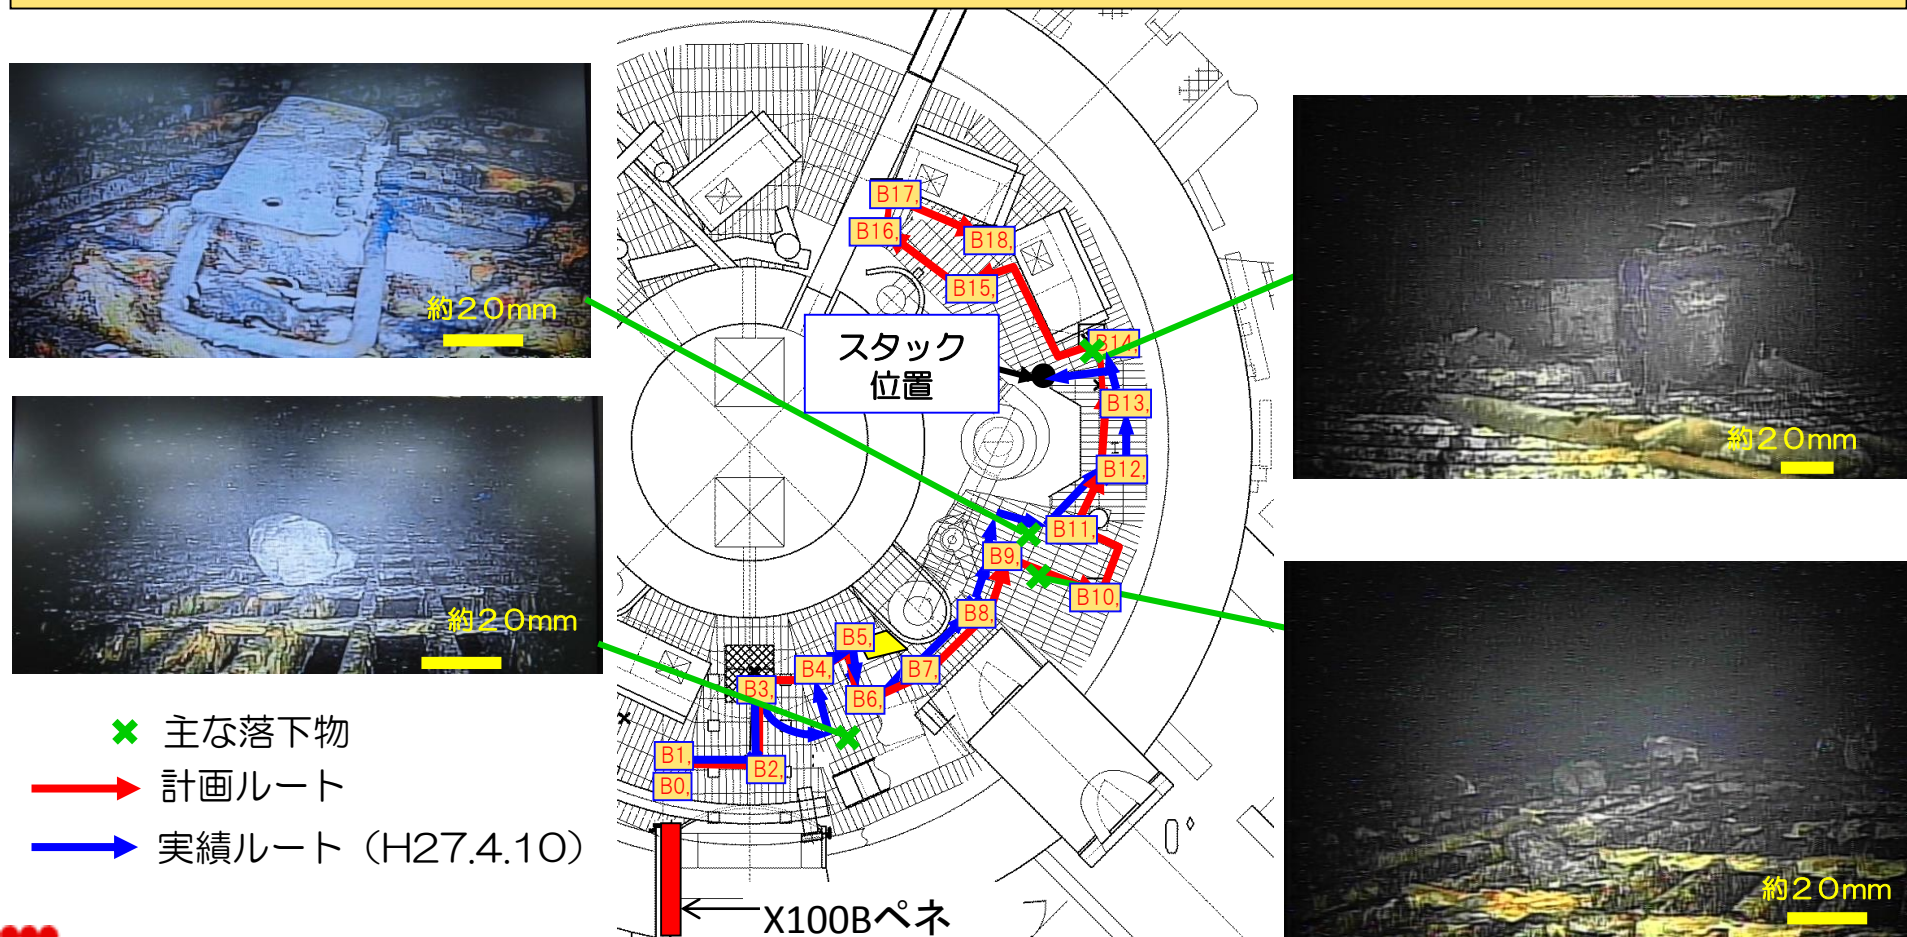
- 計画したアクセスルートの一部に落下物があり、ルートを変更し調査を実施した。
- B14～B15間で調査装置がスタックした。

✕ 主な落下物

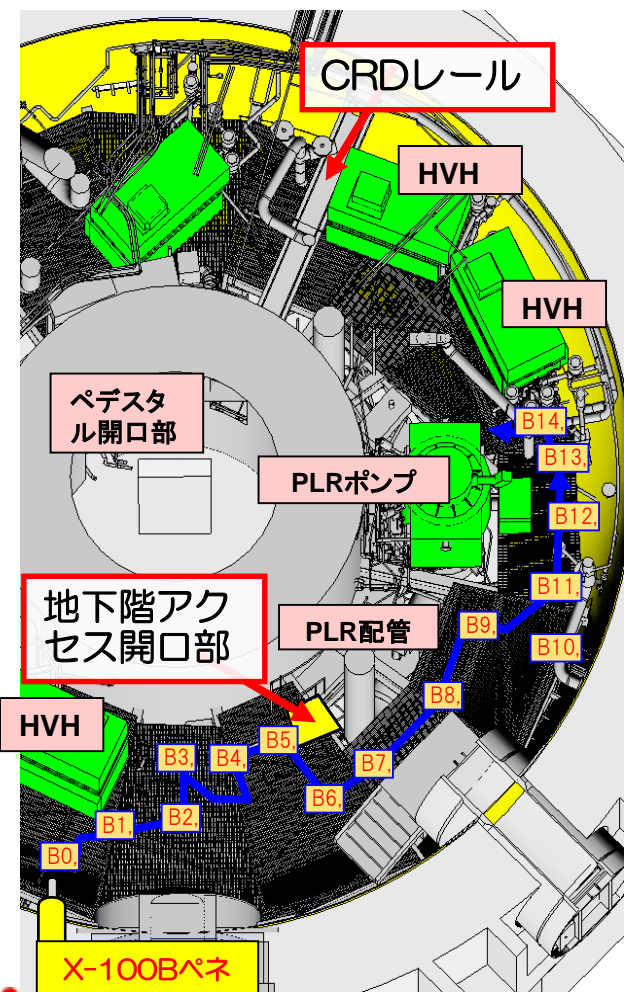
3-1. 調査結果（反時計周り：4/10実施）

■アクセスポイントB14までアクセスし、以下の情報を取得した。

調査部位	調査結果
地下階アクセス開口部	<ul style="list-style-type: none"> 次回B2調査（ペデスタル外地下階調査）で地下階にアクセス可能な開口があり、周囲に干渉物がないことを確認。
CRDレール	<ul style="list-style-type: none"> CRDレール未到達。 最終到達地点からCRDレール方向のカメラ撮影を実施し画像処理にて評価したが、CRDレールの視認はできなかった。
アクセスルート上	<ul style="list-style-type: none"> 既設設備（HVH, PLR配管, ペデスタル壁面など）の大きな損傷は確認されなかった。 各調査ポイントで温度、線量情報を取得。

※1台目の調査装置はスタックし、回収できなかったことからケーブルを切断しPCV内に残置した（H27.4.13）

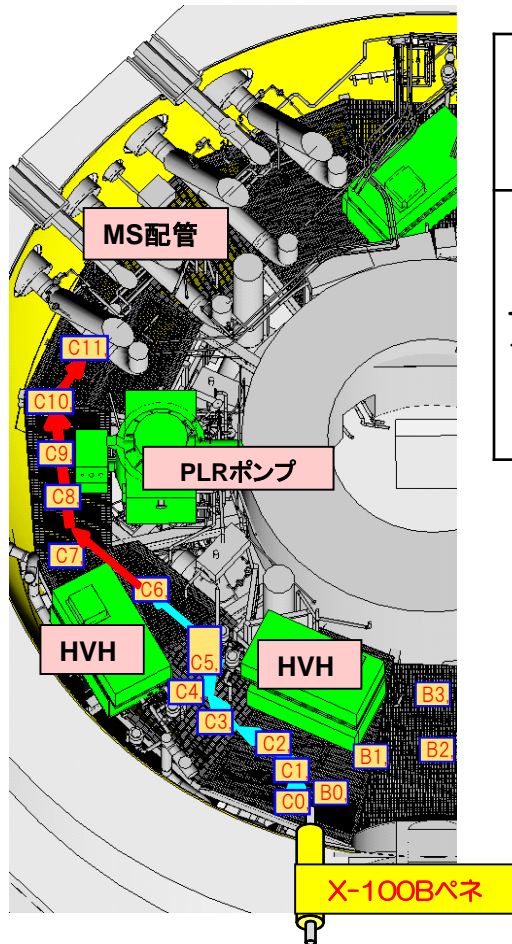
3-2. 調査結果（時計周り：4/15,16実施）

■アクセスポイントC11までアクセスし、以下の情報を取得した。

調査部位	調査結果
アクセスルート上	<ul style="list-style-type: none"> 既設設備（PLRポンプ, PCV内壁面, HVHなど）の大きな損傷は確認されなかった。 各調査ポイントで温度, 線量情報を取得。

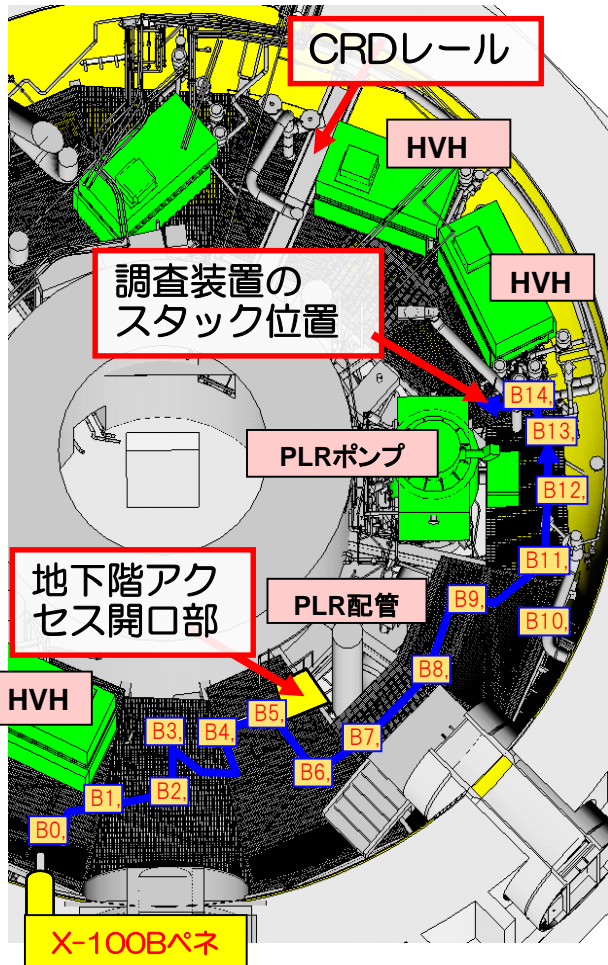
3-3. 調査結果（反時計周り：4/18実施）

■2台目の調査装置にて反時計周りルートでの再調査を実施し、以下の情報を取得した。

調査部位	調査結果
残置ケーブルのルート確認	<ul style="list-style-type: none"> 地下階アクセス開口部近傍の残置ケーブルは、B2調査に支障がないことを確認した。
スタックした調査装置	<ul style="list-style-type: none"> スタックしたクローラの状況を確認した。
CRDレールまでのアクセスルートの確認	<ul style="list-style-type: none"> CRDレールまでのアクセスルートは、構造物間の幅が狭く、今回の調査装置では通過できなかった。

※装置回収時に使用するパンチルトカメラが、放射線によるものと思われる影響により映らなくなったことから、将来の作業に支障を与えない位置（C2の格納容器壁側）に2台目の調査装置も残置することとした（H27.4.20）

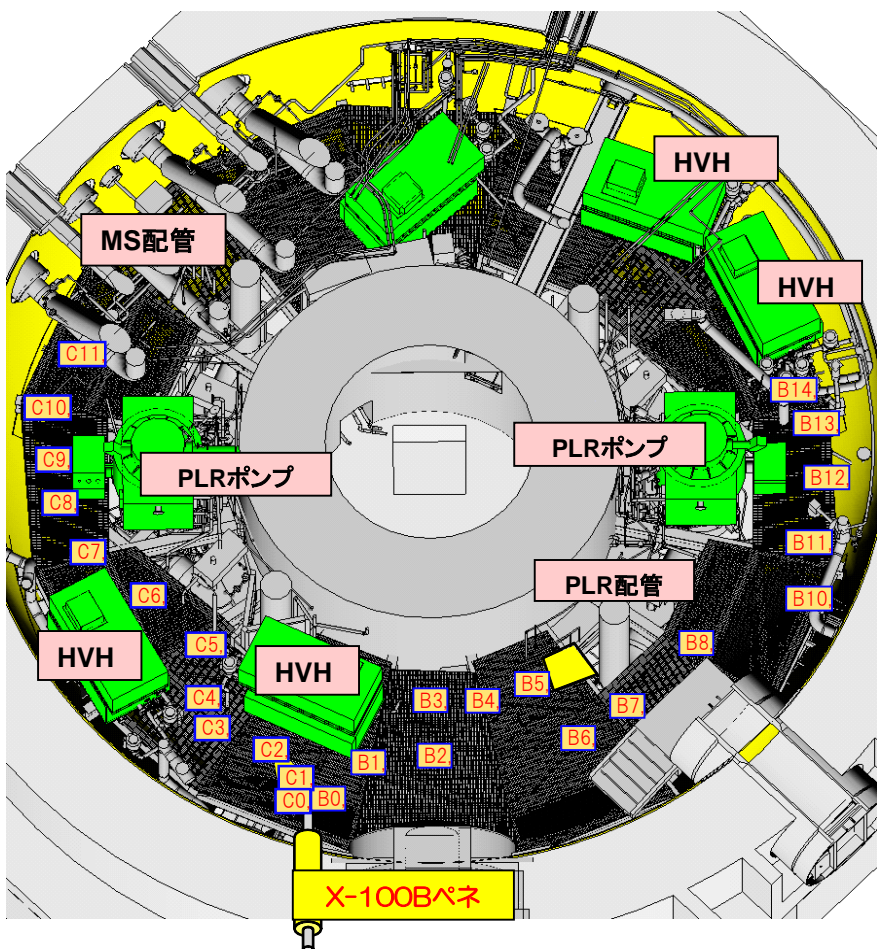
6. 温度・線量率測定結果

■以下のポイントで温度・線量率の測定を実施した。

線量率 (Sv/h)	温度 (°C)
B3	7.4	17.8
B4	7.5	19.2
B5	8.7	19.4
B7	7.4	19.5
B11	9.7	19.2
B14	7.0	20.2
C2	6.7	19.6
C5	8.3	19.5
C6	7.7	19.4
C9	4.7	20.8
C10	5.3	21.1
C11	6.2	20.7

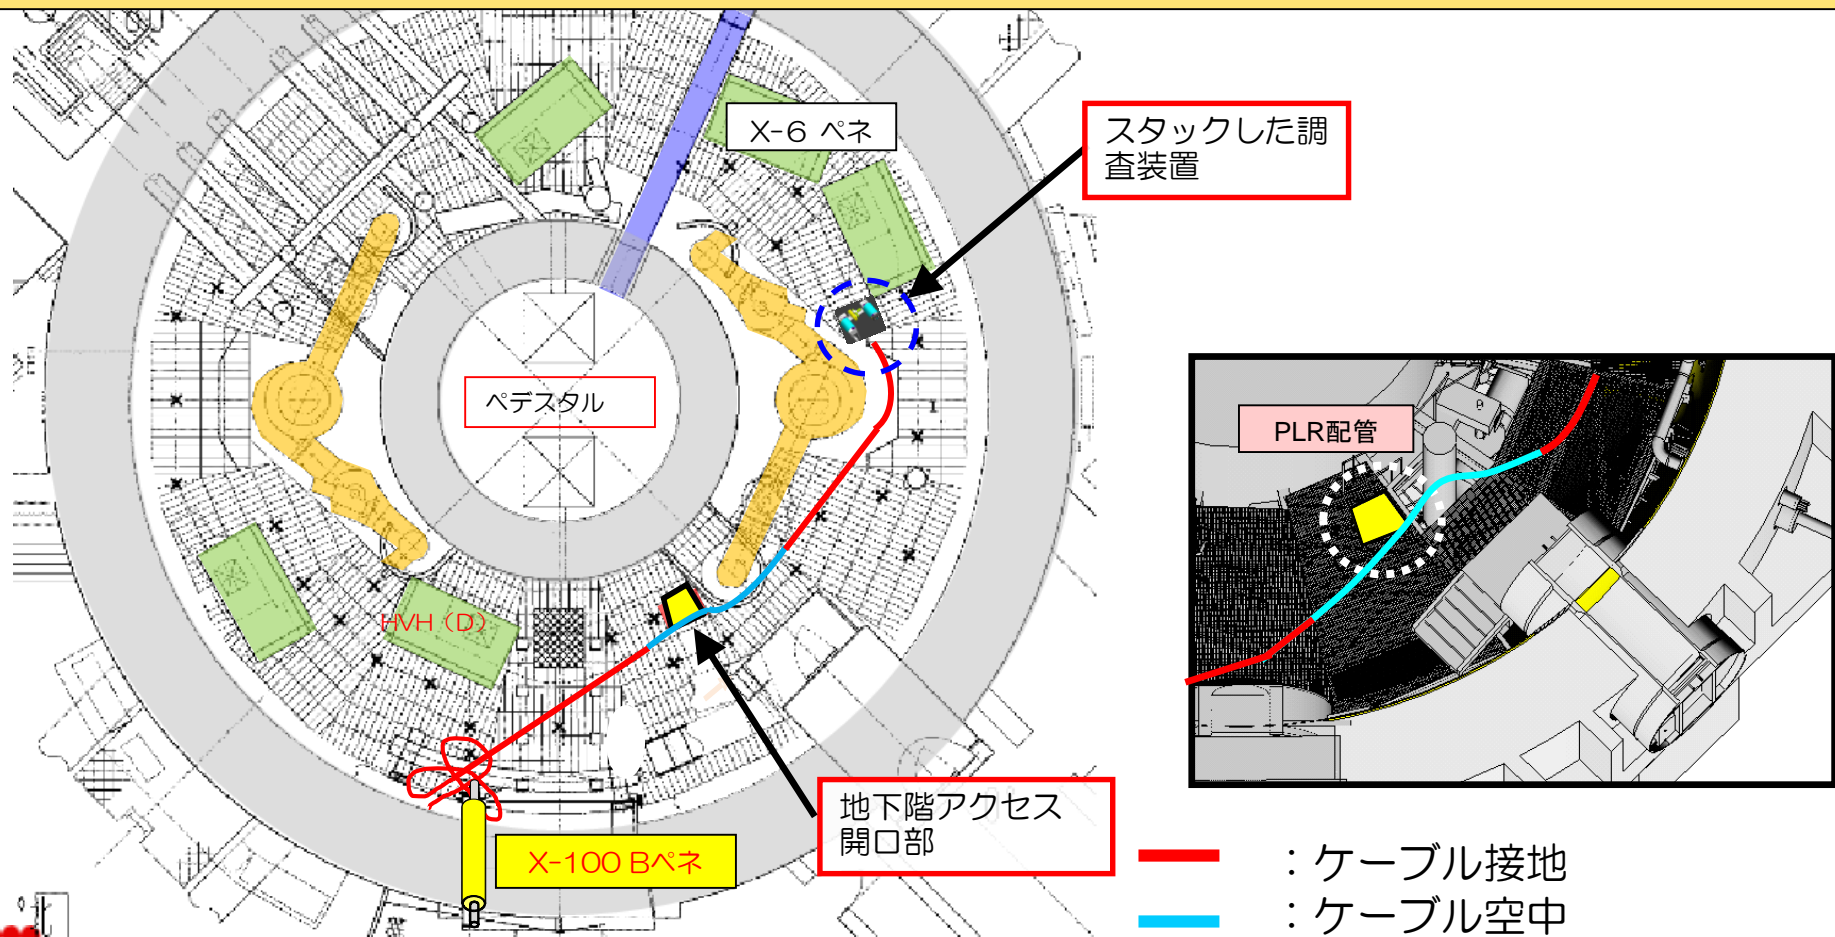
7. 残置ケーブルの状況

- 残置ケーブルのルートは以下の通り。
- 地下階アクセス開口部近傍の残置ケーブルは、B2調査に支障がないことを確認した。

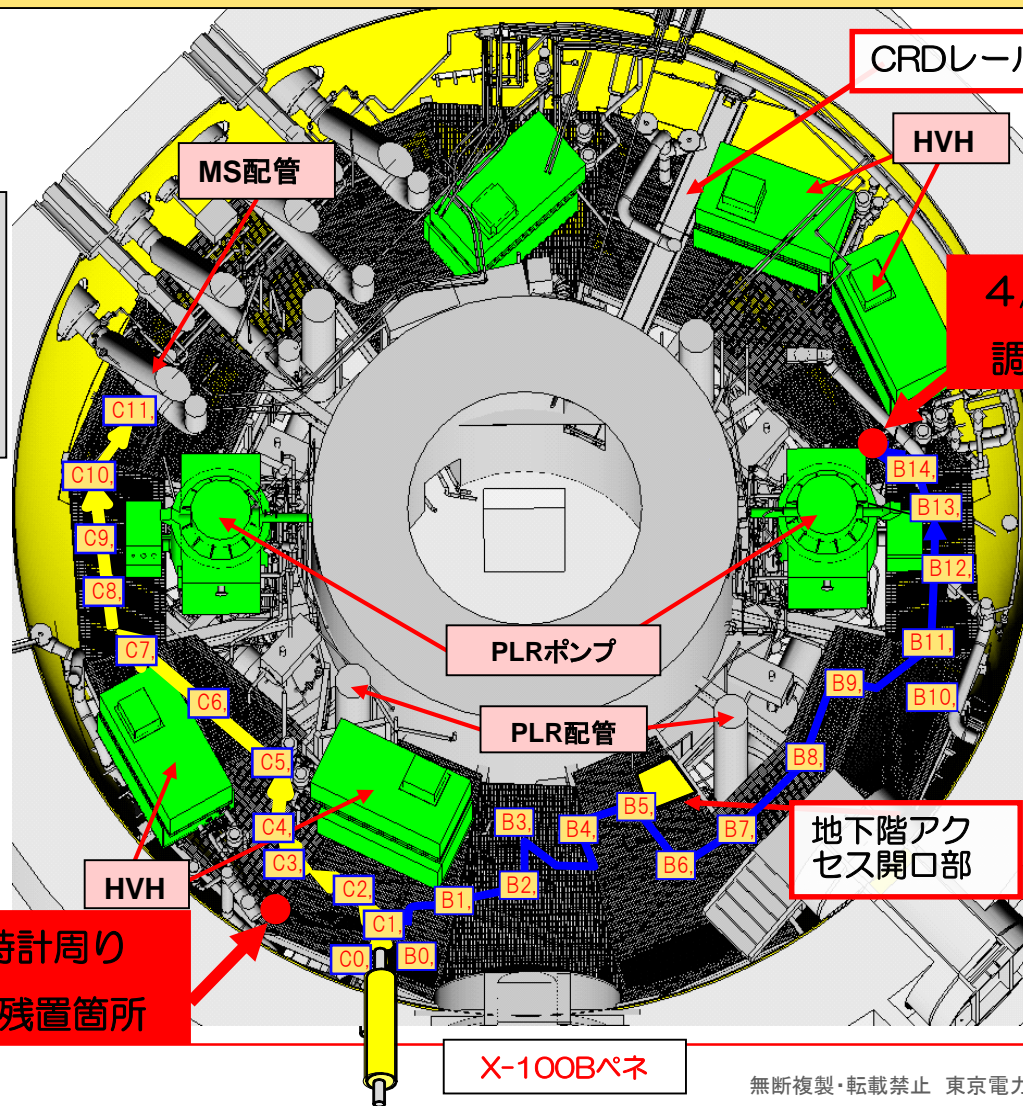
10. 調査装置の残置について

- 調査装置の残置箇所は以下の通り。
- 残置した調査装置は、次回B2調査に支障がない。

4/13反時計周り
調査装置残置箇所

4/20時計周り
調査装置残置箇所

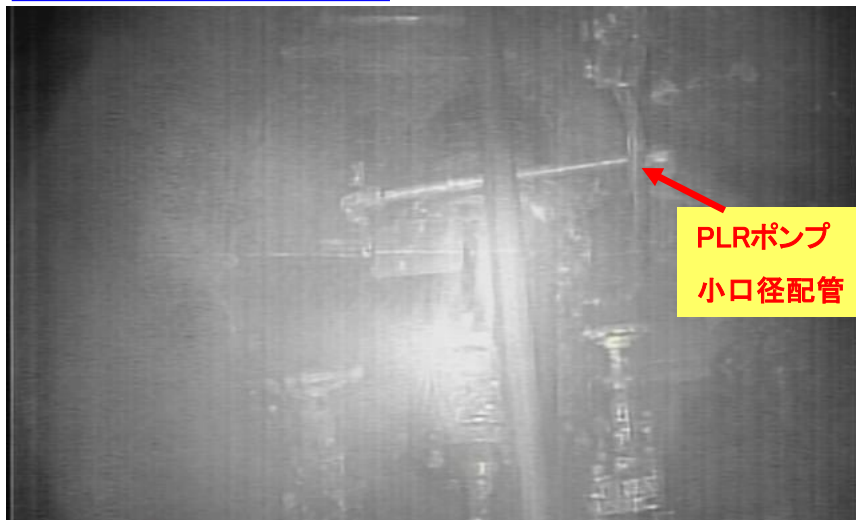
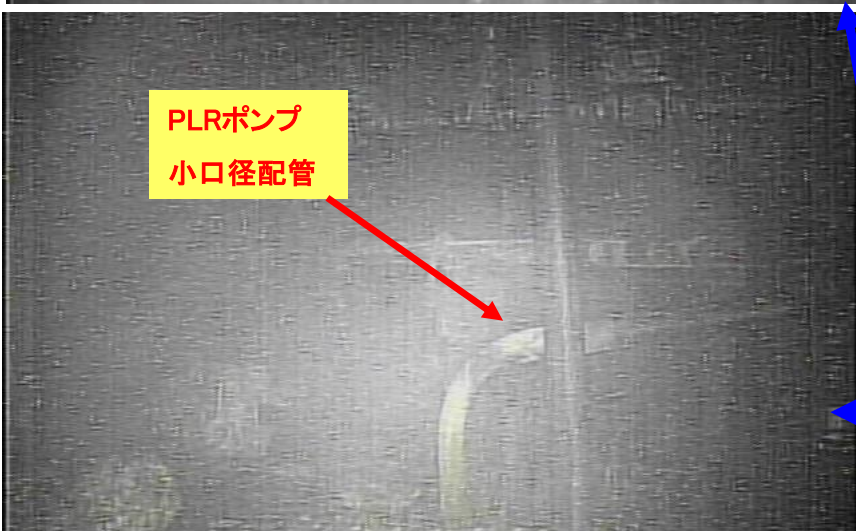
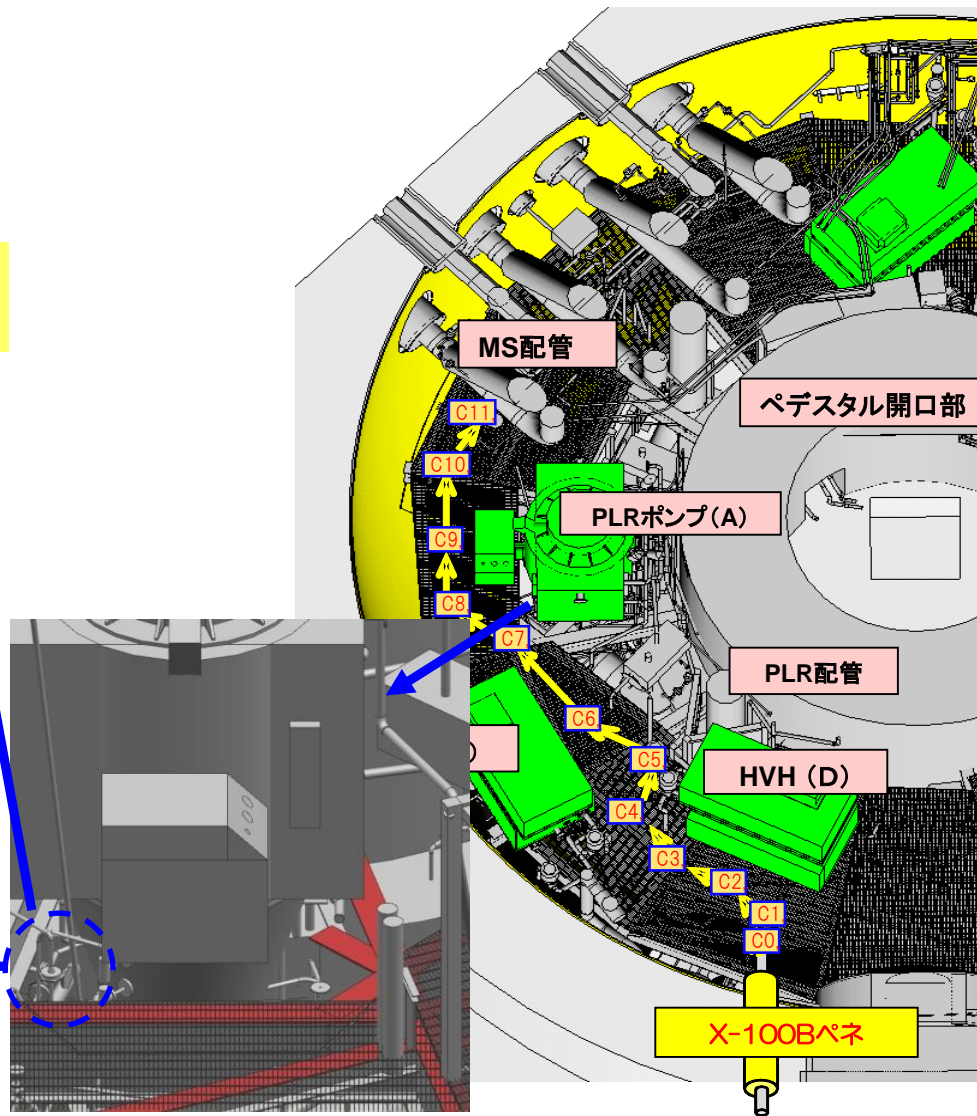
C10から撮影

(参考) 映像トピックス (PLRポンプ (A))

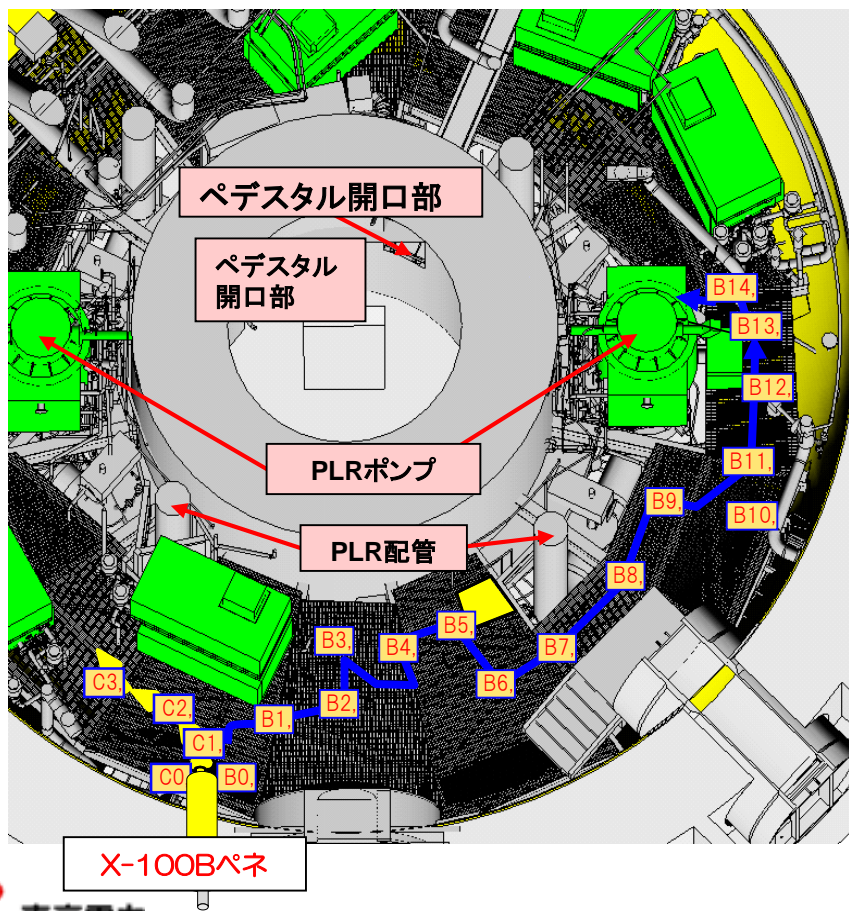
(参考) 温度・線量率測定

■反時計周りの再調査後，以下のポイントについても温度・線量率の測定を実施した。

測定日：2015年4月19日

線量率 (Sv/h)	温度 (°C)
B14近傍	4.4	17.9
B11近傍	5.7	18.7
B7近傍	5.9	19.1
最終残置 (C3近傍)	4.1	20.4
