2号機 PCV内部再調査結果について

平成25年8月29日

東京電力株式会社

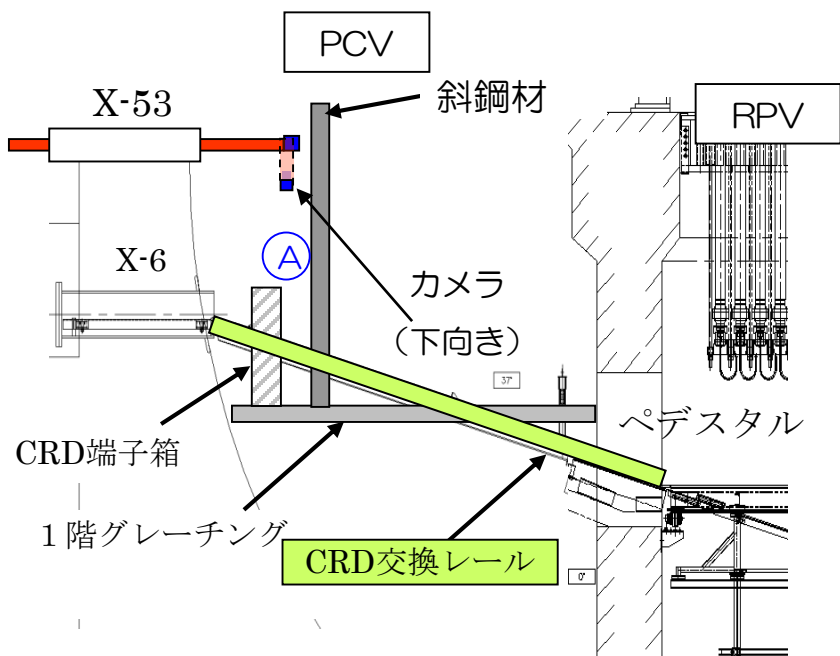
Ⓐ

- 事前確認としてCRD交換レールアクセスルートの干渉物確認を実施(7/31)。
- 事前確認結果を踏まえ、PCV内部調査を実施したが、CRD交換レールに調査装置(台車)を到達させるまでに、干渉物回避等の操作で時間を要したため、調査装置を回収し作業を中断(8/2)。
- 作業要領の見直しおよびモックアップによる検証を実施後、PCV調査を実施した結果、CRD交換レールおよびペDESTAL開口部近傍まで確認することができた(8/12)。
