3月20日前後の線量上昇について

1. はじめに

福島第一原子力発電所では、3月20日、21日頃に線量上昇が観測されている。この頃、関東圏でも線量上昇が観測され、ヨウ素の濃度上昇による水道水の摂取制限も実施されており、福島第一原子力発電所事故の影響を評価する上で、3月20日、21日頃に観測された線量上昇の要因と放射性物質の放出挙動の詳細について明らかにする必要がある。

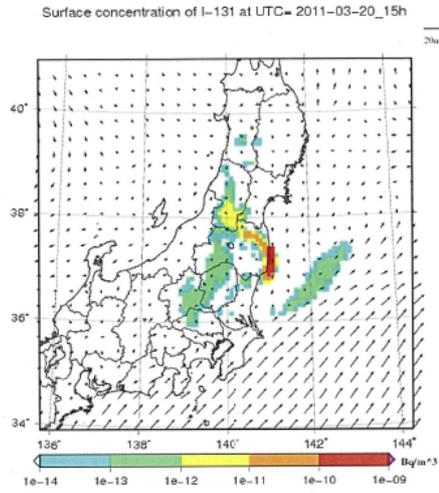
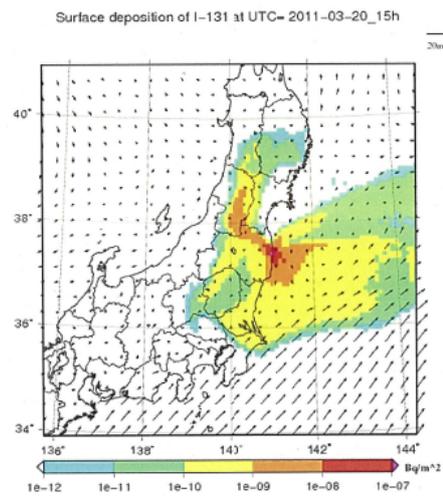
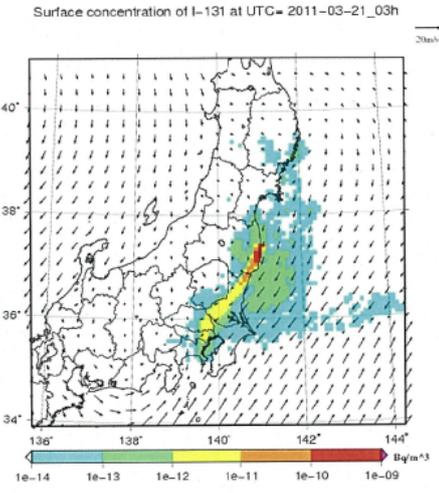
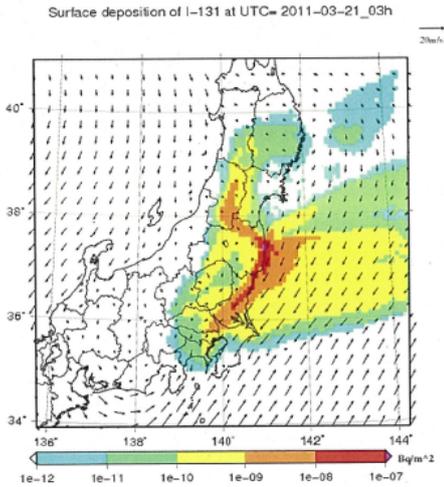
図15 3月21日0時、3月21日12時の拡散状況（計算結果）

3 月 20 日、21 日頃に福島第一原子力発電所で線量上昇が観測されているが、同じ頃関東圏でも線量上昇が観測され、ヨウ素の濃度上昇による水道水の摂取制限も実施されている。放射性物質の広域拡散について、JAEA が開発した WSPEEDI (Worldwide version of System for Prediction of Environmental Emergency Dose Information) による拡散計算の結果（2011 年 3 月 20 日公表[3]）を、以下の表 5、図 15、16、17 に引用する。
