福島第一原子力発電所 1～3 号機の
炉心・格納容器の状態の推定
と未解明問題に関する検討
第 6 回進捗報告

2022 年 11 月 10 日

東京電力ホールディングス株式会社

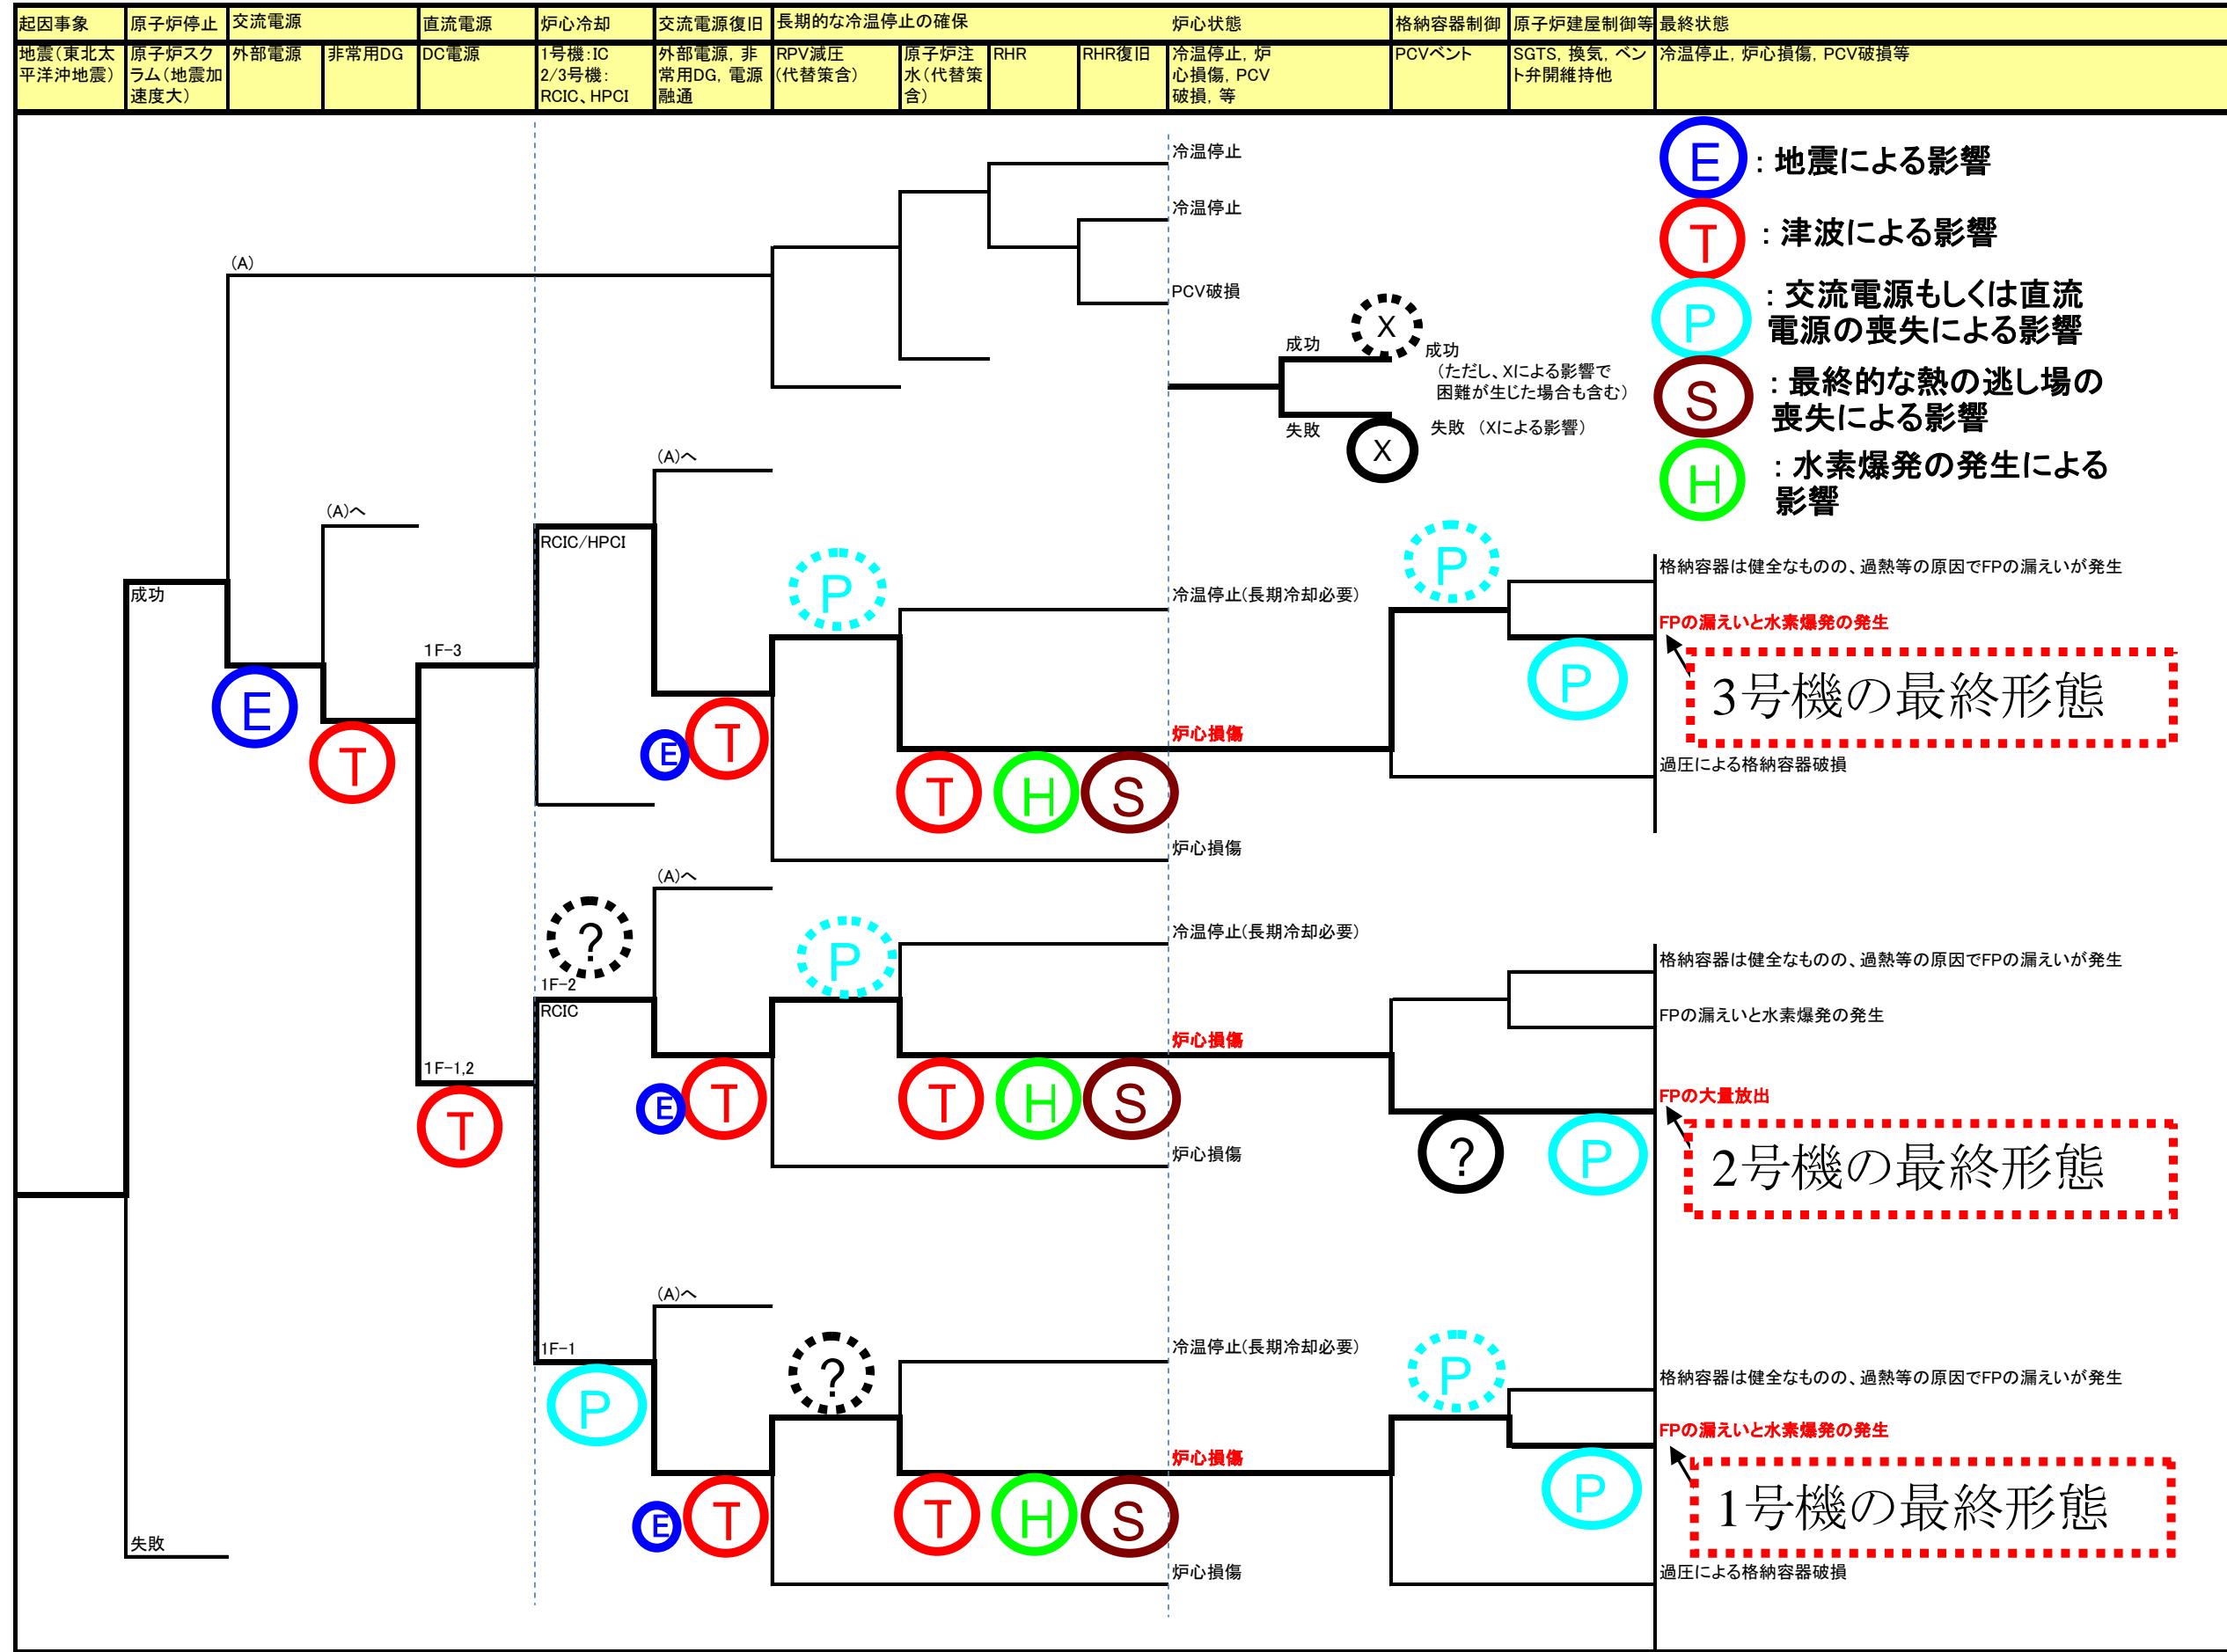
図 1 福島第一原子力発電所1~3号機のイベントツリー分析結果

これまで実施してきた活動^{*1)}により、シビアアクシデントに至る主な事故進展挙動を整理し、そこから得られた知見を柏崎刈羽原子力発電所の安全性向上策として反映している。(図 1 イベントツリー分析^{*2)}による 1~3 号機の事故進展の評価結果参照(詳細は 8.1.))

ここで、図 1 に示した、イベントツリー分析について詳細を説明する。イベントツリー分析とは、起因事象からスタートして、安全系機器の機能喪失の有無などを分岐点として、どのような進展過程を経て、最終的なシステムの状態に至るのかを分析する手法であるが、一般に、分岐点を上に行く（成功）場合には事故進展は冷温停止に近づく方向となり、分岐点を下に行く（失敗）場合には事故進展はシビアアクシデントに近づく方向となることから、分岐点で下に行く場合が多ければ多いほど、最終的なプラント状態は厳しい状態となる。分岐点は、事故が進展する際に、安全機器等の作動の成功・失敗という形で設定される。基本的には時系列に沿った形で分岐が発生するが、必ずしも、分岐と分岐の間の時間は一定ではなく、各号機の事故進展の特徴に応じて異なってくるものである。

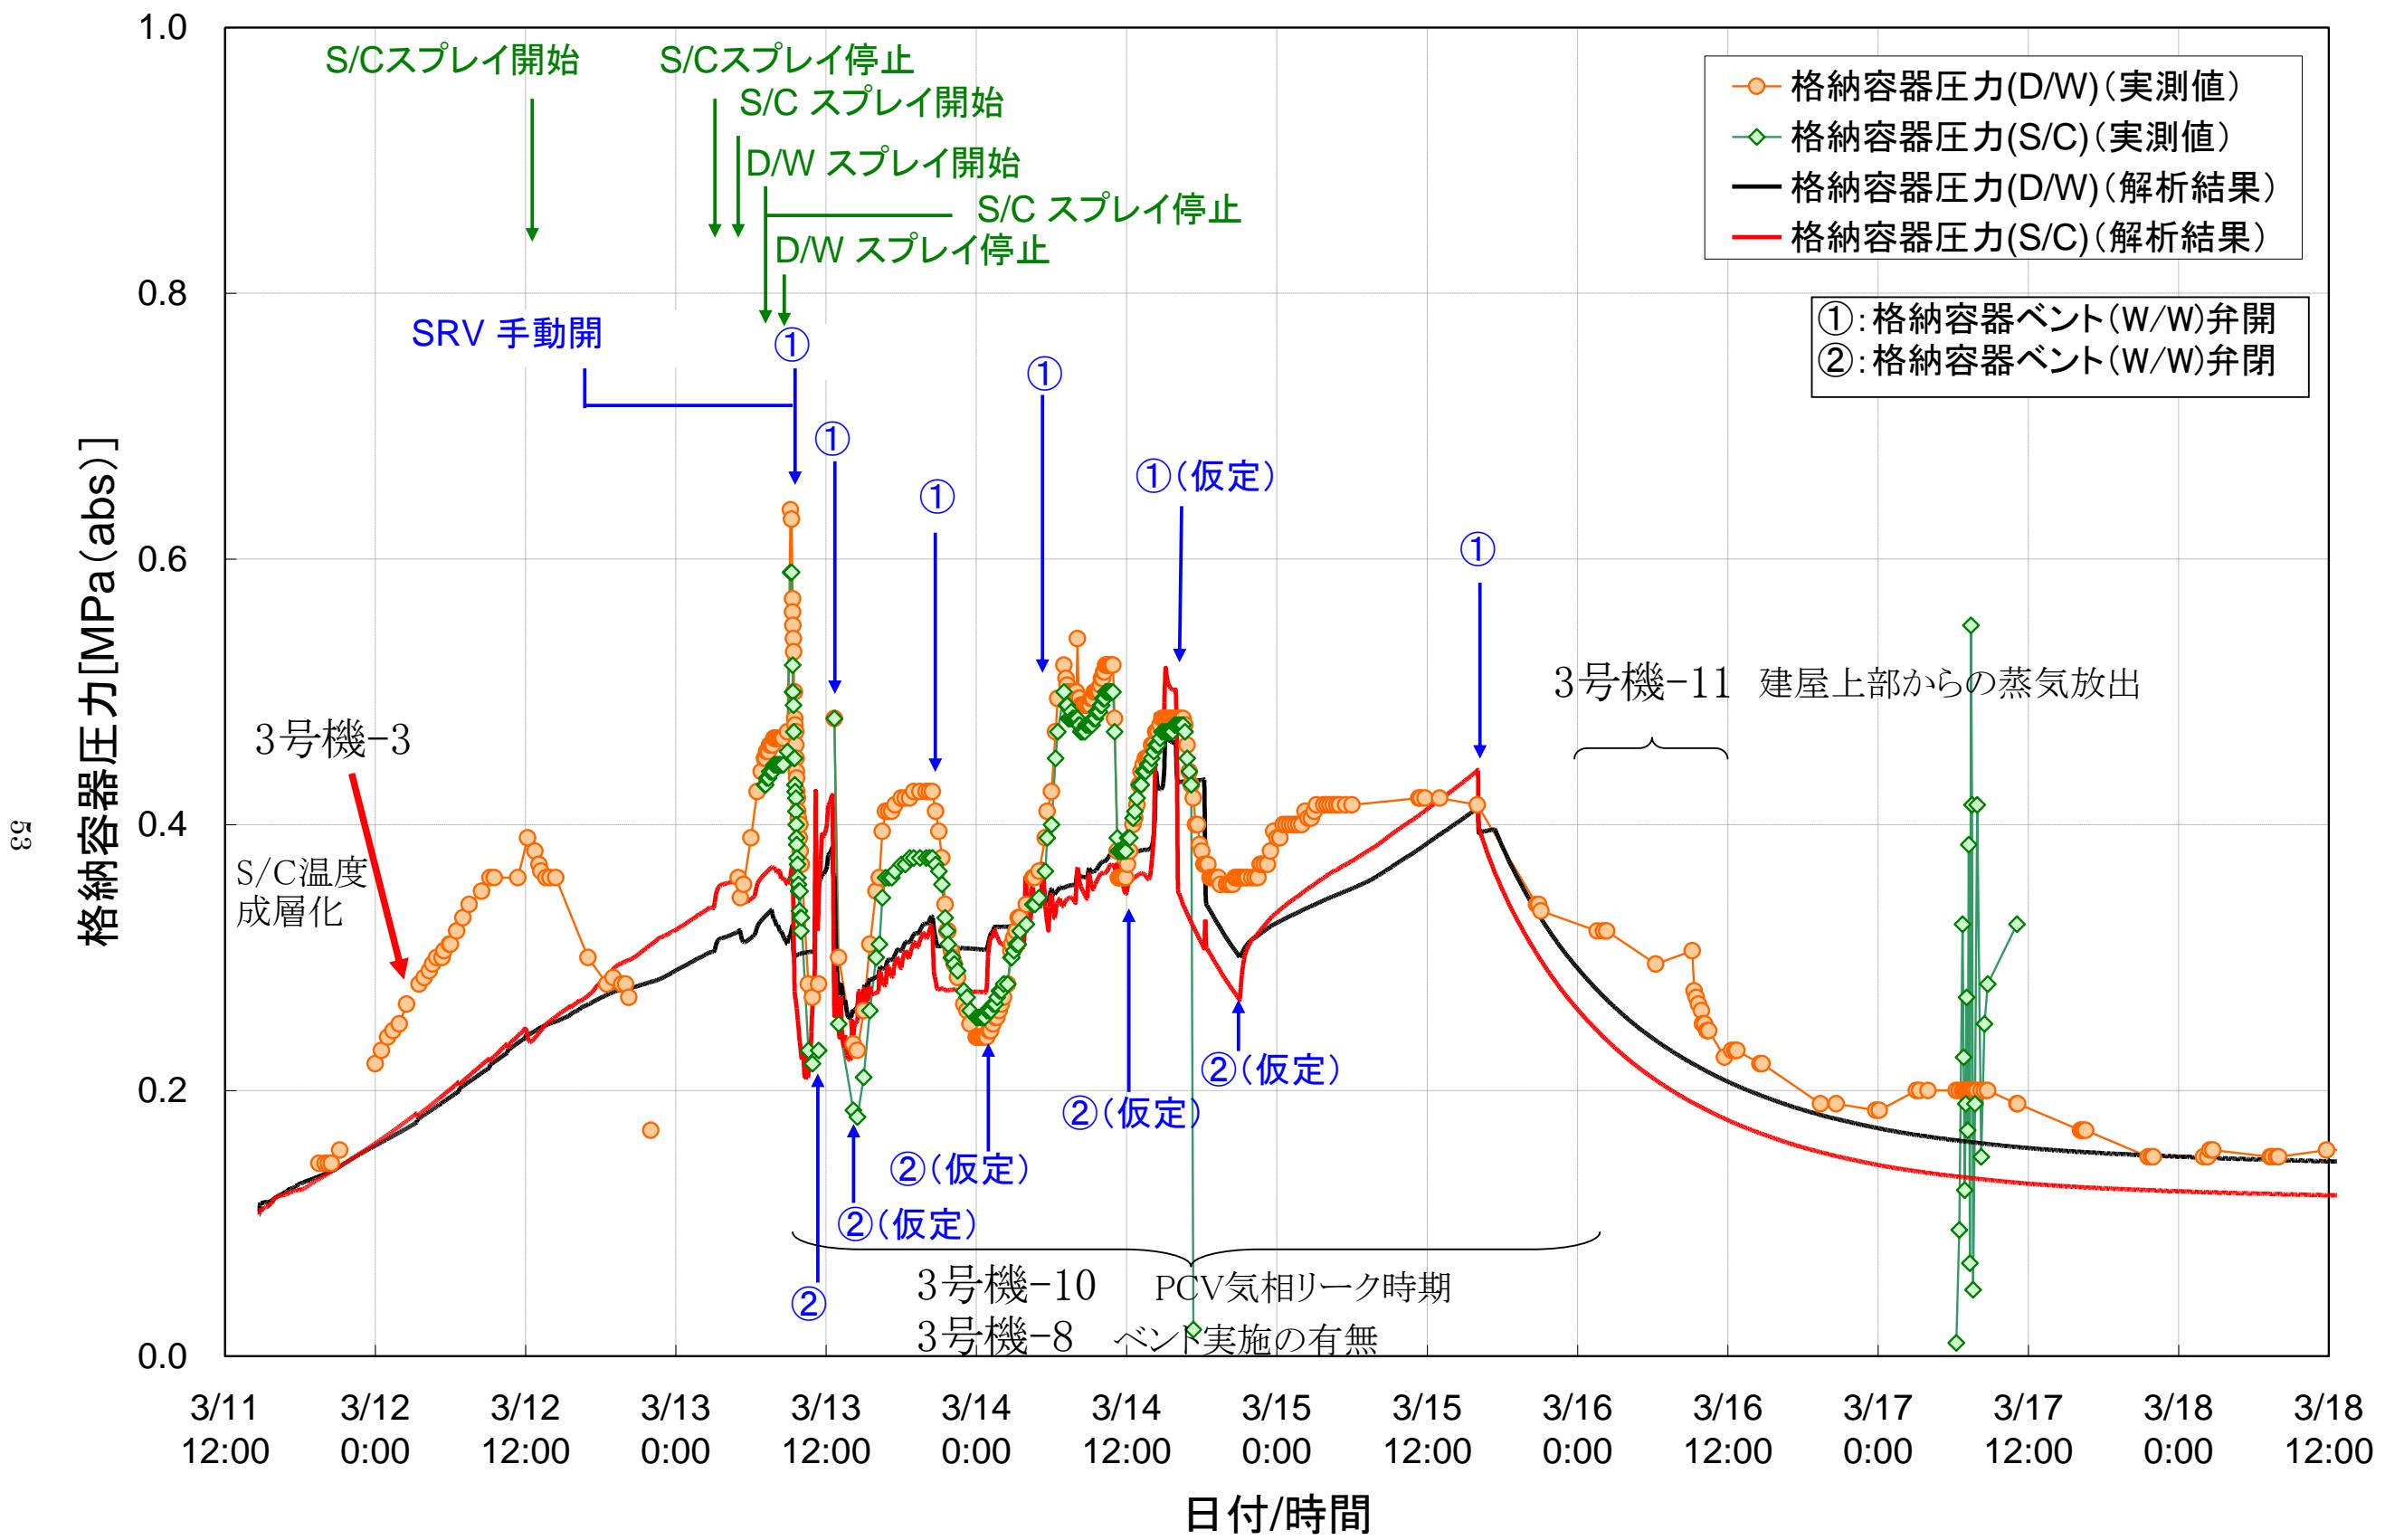
図 5.2.2 3号機の原子炉圧力挙動から抽出された課題

以上の検討により抽出した課題を、図 5.2.1～図 5.2.3 に図示するとともに、各課題の定義を添付資料 2 にとりまとめた。また、抽出した課題のうち、これまでに実施した検討結果を添付資料に詳細を示すとともに、3. 3. 節にて概要を説明する。

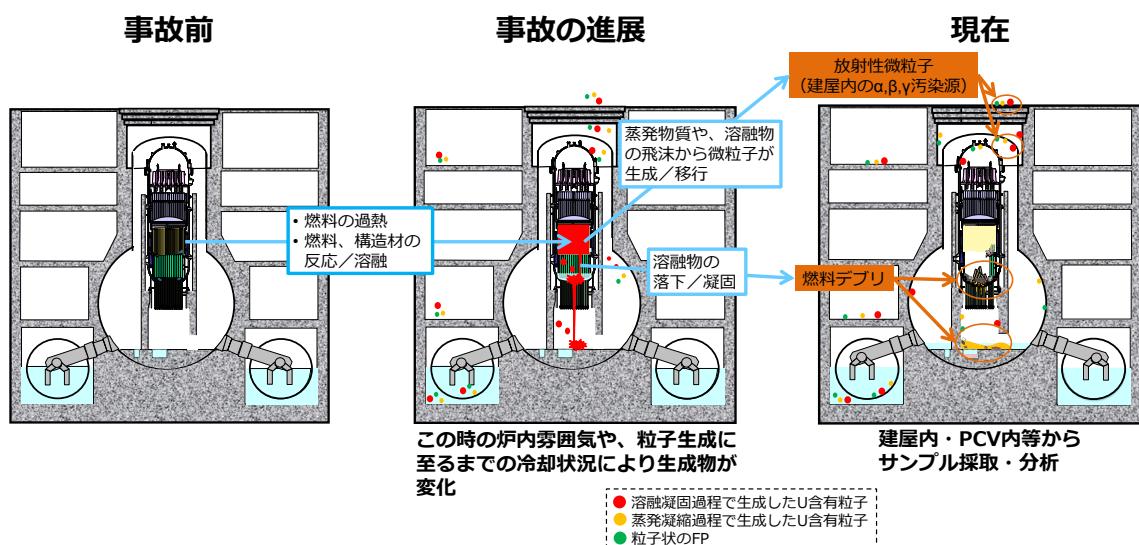
図 6.1 放射性微粒子、燃料デブリの性状と事故進展の関係

図 6.1 に、放射性微粒子や燃料デブリが事故の進展に伴い生成、移動する様子を示す。原子炉建屋内外に拡がる放射性微粒子の分析から、事故当時の状況、現在の燃料デブリの性状に関する情報を得ていくことが重要である。

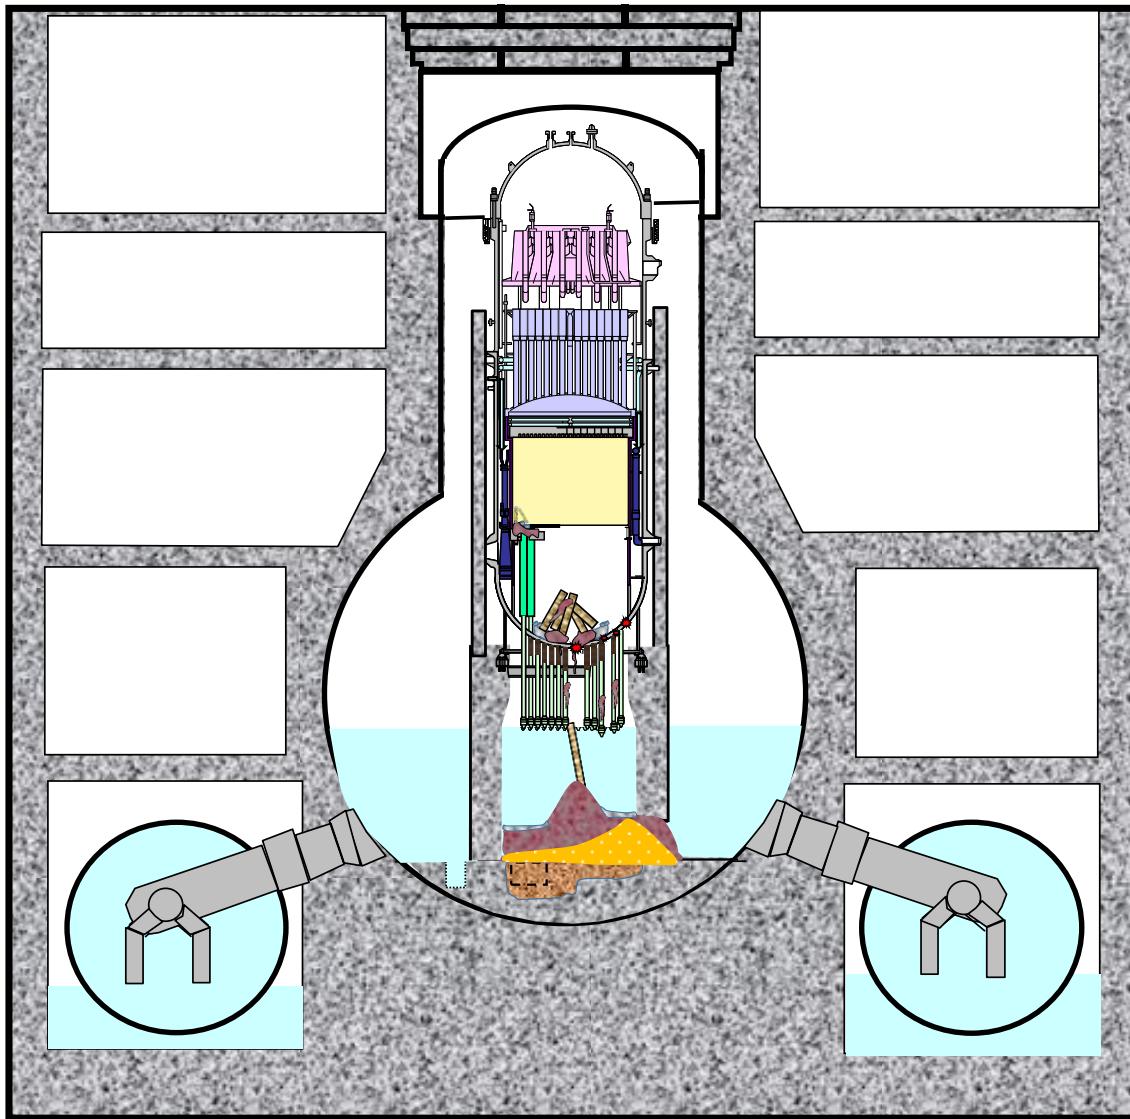
図 7.2.1 2号機の炉心・格納容器の状況推定図

これらの事実及び前述の評価結果から推定される 2 号機の炉心状態は、図 7.2.1 に示すとおり、事故後、溶融した燃料のうち、一部は原子炉圧力容器下部プレナムまたは原子炉格納容器ペデスタルへ落下し、燃料の一部は元々の炉心部に残存していると考えられる。
