2号機 3月14日 21時以降の S/C 圧力計の挙動について

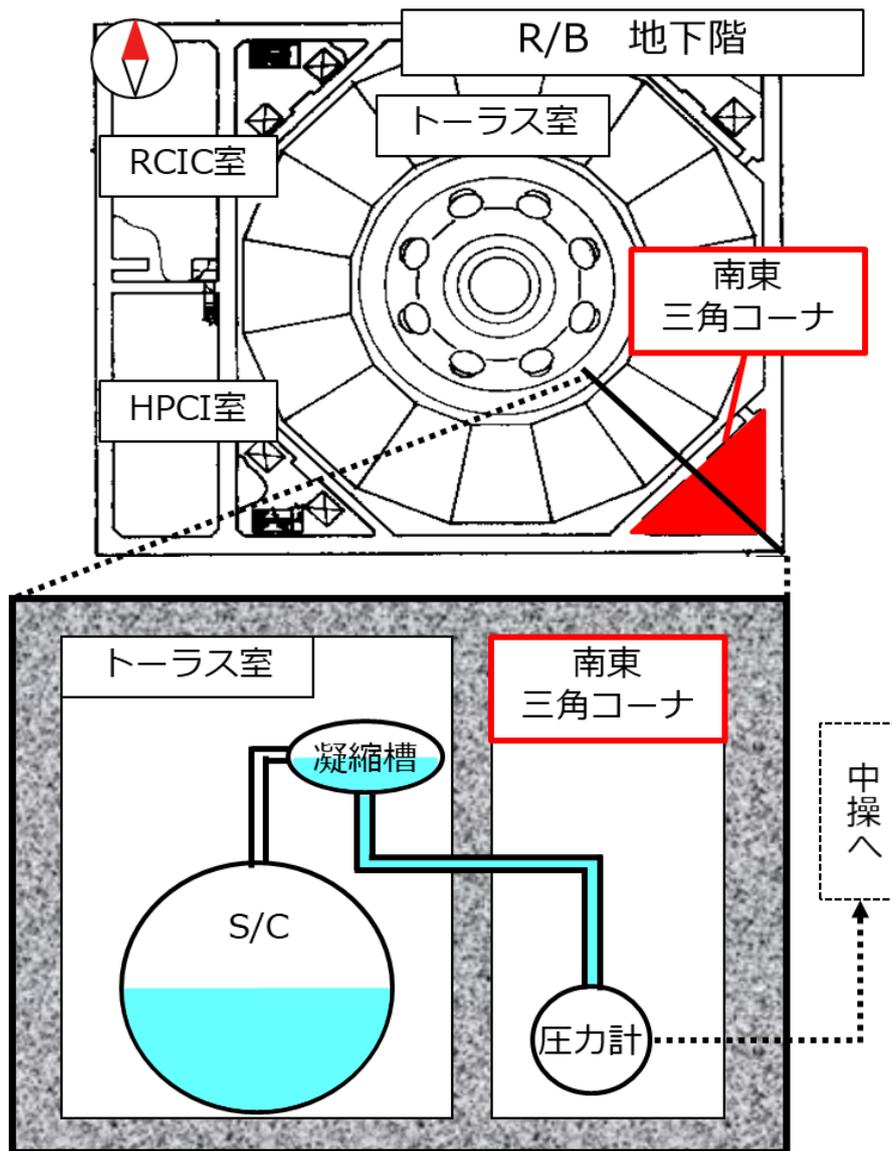
図 2.1 AM 用 S/C 圧力計の設置位置

本検討で着目する AM 用 S/C 圧力計の設置位置を図 2.1 に示す。AM 用 S/C 圧力計は 2 号機 R/B 地下階南東三角コーナに設置されており、設置高さは床面 (T.P. -3496) から 60cm である。圧力の検出元は S/C 気相部と接続している AM 用 S/C 水位計の凝縮槽 (設置高さ : T.P. 7119) であり、S/C 気相部の圧力変化に伴う凝縮槽配管の圧力変化を測定している。

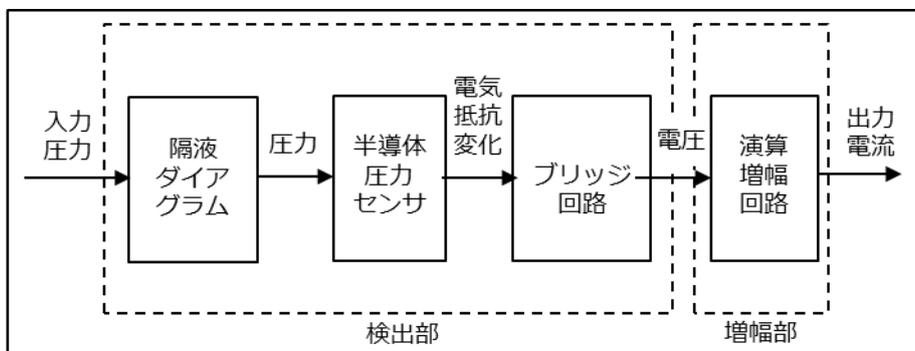
図 2.2 AM 用 S/C 圧力計の測定原理

AM 用 S/C 圧力計の測定原理を図 2.2 に示す。測定原理はダイヤフラム式を採用している。検出部では検出元の圧力変化を隔液ダイヤフラムで検知し、半導体圧力センサで電気抵抗変化に変換し、ブリッジ回路で圧力に比例した電圧に変換する。変換された電圧は増幅部で電流として出力され、中操 (AM 用制御盤) に設置された AM 用 S/C 圧力指示計で絶対圧として指示される。

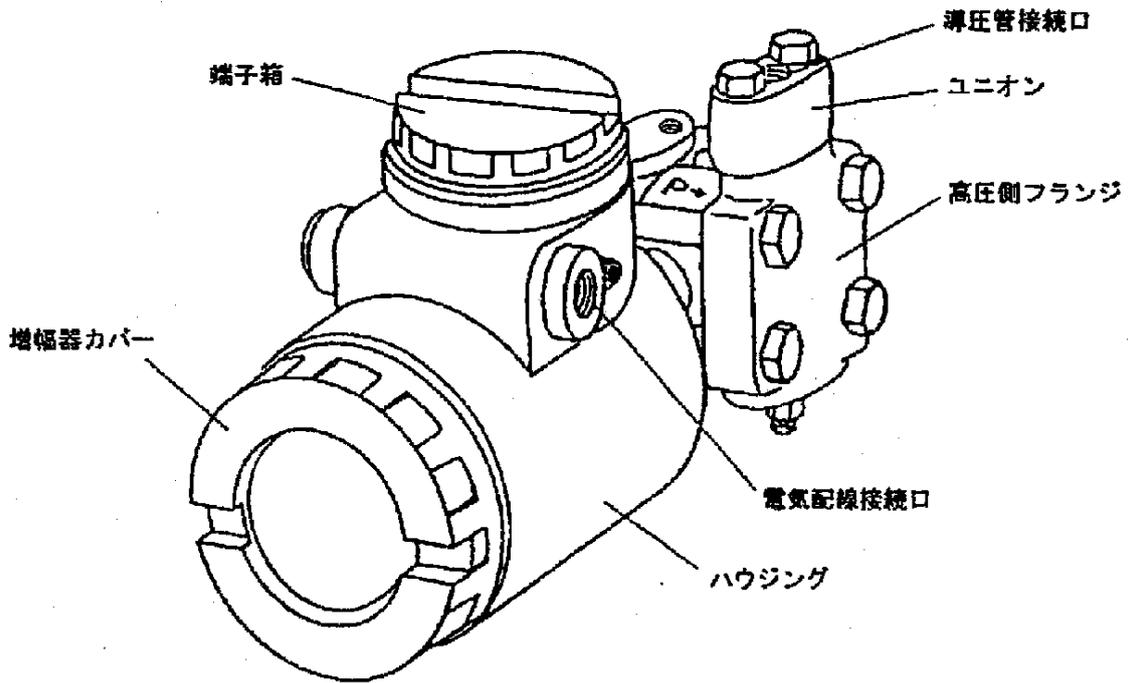
図 2.3 AM 用 S/C 圧力計の外観図

AM 用 S/C 圧力計の外観図を図 2.3 に示す。当該圧力計の耐塵性や耐水性については、日本産業規格によって規定されている電気機械器具の外来固形物の侵入及び水の浸入に対する保護等級 (International Protection)[1]において、IP67 相当となっている。この等級は、耐塵性については「耐塵性 (塵埃の侵入はあってはならない。)」と定義され、また、耐水性については「規定の圧力及び時間 (水面下・15cm～1m、30 分間) で外郭を一時的に水中に沈めたとき、有害な影響を生じる量の浸入があってはならない」と定義される。したがって AM 用 S/C 圧力計は、内部に塵埃が侵入せず、一時的な水没では内部に水が浸入しない構造として設計されている。
