ALPS処理水希釈放出設備 B群循環攪拌運転時のA群タンク水位低下事象の原因及び対策

2023年4月14日

東京電力ホールディングス株式会社

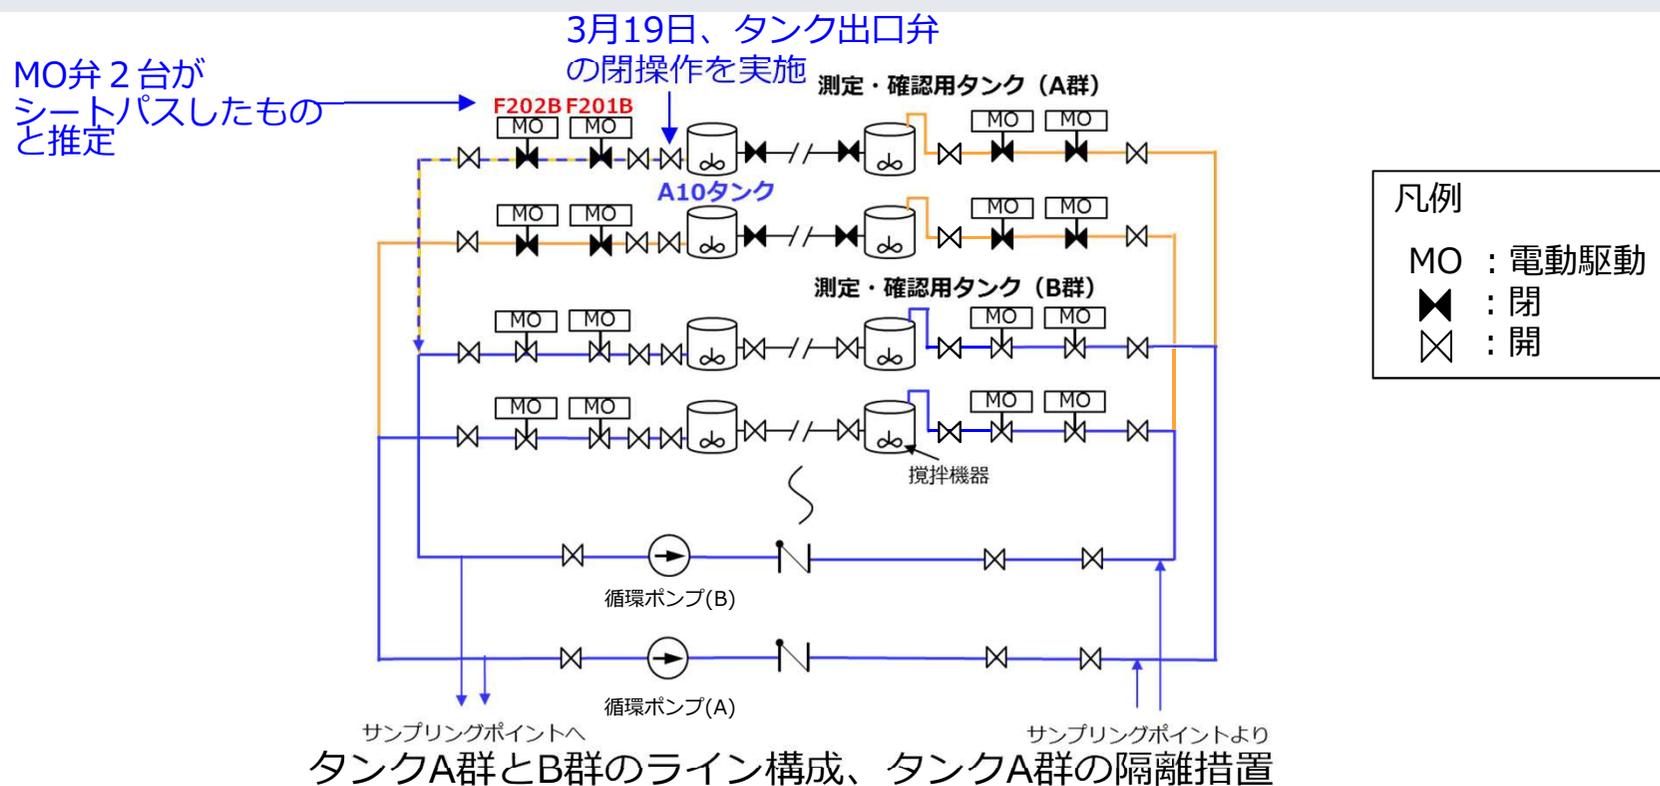
- 3月17日 午前11時頃より測定・確認用タンクB群についてサンプリングのための循環攪拌運転を開始。
- 3月19日 午前0時頃、待機中のタンクA群「A10タンク」の水位が約10cm低下（容量として約8m³）していることを、当社運転員が免震重要棟の集中監視室にて確認。
- 3月19日 午前1時58分、当社運転員が「A10タンク」出口弁を閉操作し、それ以降、「A10タンク」の水位低下が停止したことを確認。
- 「A10タンク」出口弁を閉操作したことでタンクの水位低下が停止したこと、外部漏えいがないこと、その他のタンクA群・C群の水位が変動していないことから、タンクA群の隔離弁である電動弁（F201B、F202B）がシートパスして、循環ラインを通じてタンクB群に流入したと推定。
- 循環攪拌運転の基点を3月19日午前1時58分に変更し、3月27日にタンクB群の試料採取を実施。その後、原因調査のため、シートパスの可能性がある電動弁（MO弁）2台について分解点検を実施した結果、電動機側と弁体側の駆動軸の結合（カップリング）が不十分のため、弁体にガタつきが生じ、シートパスが発生。

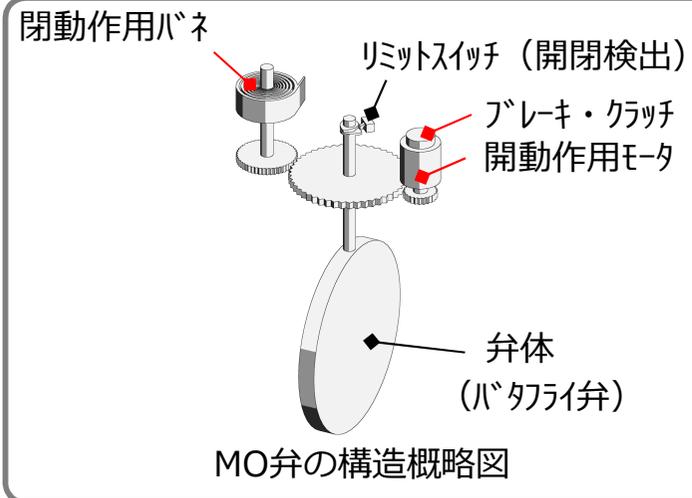
当該電動弁（MO弁）の構造

- 当該MO弁はスプリングリターン方式のバタフライ弁であり、“開”は電動、“閉”はバネにより動作。
- また、電動機側と弁体側の駆動軸を結合するカップリングボルトの締め込みを緩め電動機側のキー溝から分離することで、手動操作への切り替えが可能。

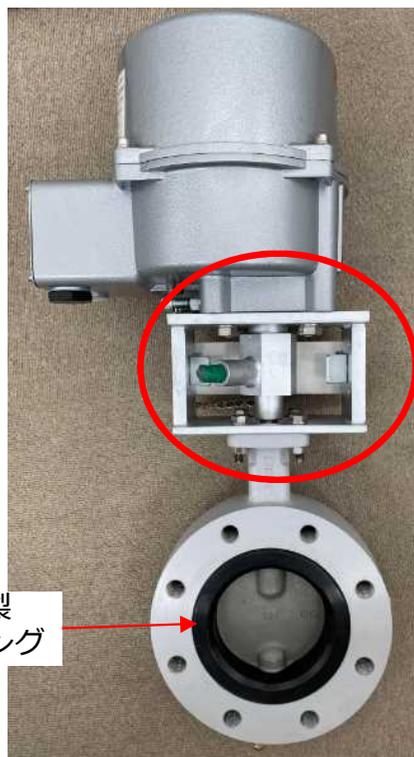
写真1 弁全体

※写真は100A 対象弁は200A（駆動部は200Aも同一機構）

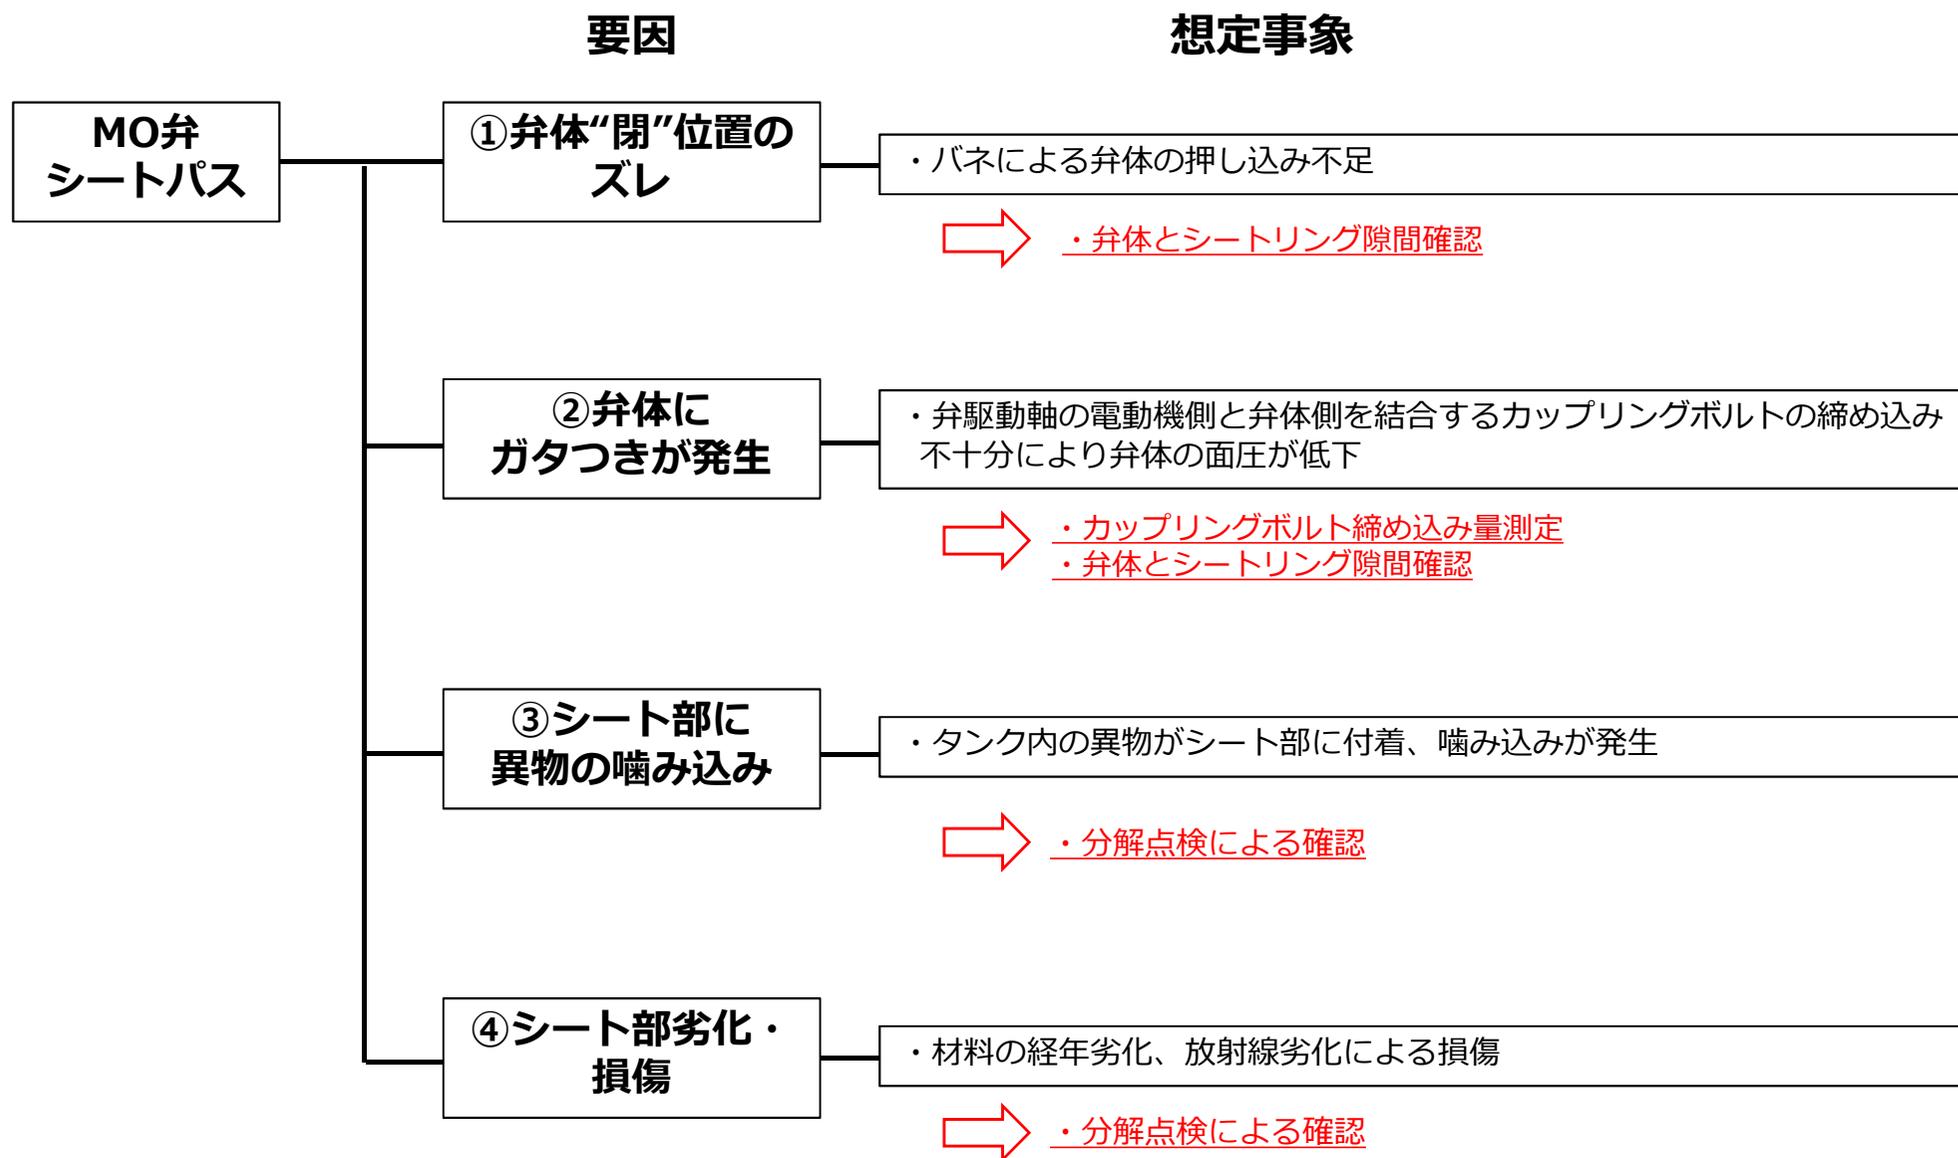
MO弁シートパスの要因分析 (FTA)

【シートパスの原因】 カップリングボルトの締め込みが十分でないと電動機側と弁体側の駆動軸に遊びが生じ、弁体に十分な面圧が確保できずシートパスが発生。

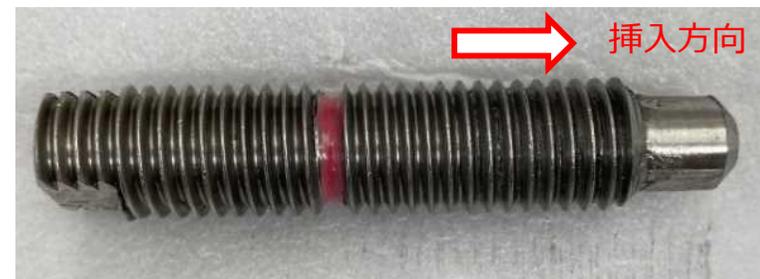
カップリングボルト外観

- 分解点検結果から、200A弁についてはボルト突き出し量が39mm（余裕を見て35mm）以下であれば、弁体とシートリングに隙間が発生せずシート機能は健全と判断。
 - 他200A弁のボルト突き出し量は全て35mm以下であることを確認済み。

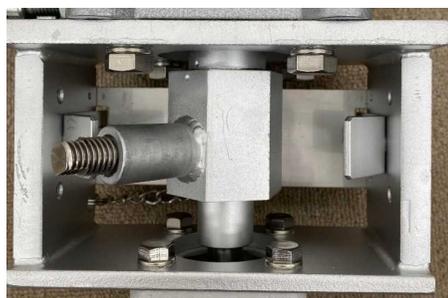
ボルト締め込み状態

- 弁保護カバーに表示されている<要領>では手動操作切替時は“**ネジ上に赤線が完全に見えるまで緩める**”と記載
⇒電動機側と弁体側の**接続が切り離されることを意味した内容。**
- これに対し、カップリングボルトの締め付けを行った作業員は、<要領>とは逆の**当該の赤線が見えなくなり、
且つ締め付けがかたくなれば電動機側と弁体側の結合は十分であると勘違い。**
