1号機 原子炉格納容器内部調査の状況について

2023年4月14日

技術研究組合 国際廃炉研究開発機構
東京電力ホールディングス株式会社

2.ROV-A2調査(後半)の実施状況について

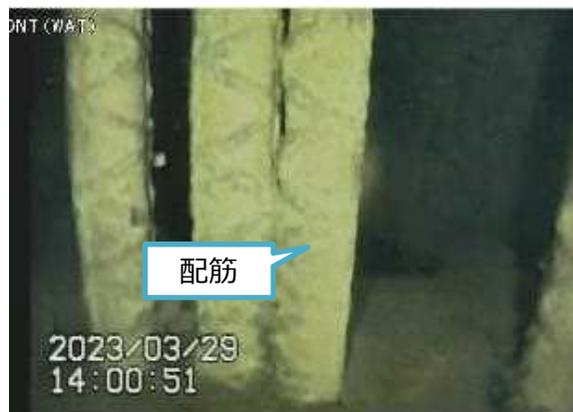
写真2. ポイント⑫ペDESTAL基礎部

- ペDESTAL内側下部のコンクリートが一部消失している箇所（床面より1m程度）には配筋を確認
 - 配筋には、垂直方向の引っ張り荷重を支持する縦筋と、周方向の引っ張り荷重を支持する横筋が存在するが、縦筋は大きな変形がなく当初の形状を維持 <写真1>
 - 配筋は、製造時に施工されている格子状の凹凸が確認され、製造・据え付け時の寸法が維持されていると推定 <写真1,2>
- 配筋露出箇所の上には、棚状堆積物が存在し、それより上部にはコンクリートが残存 <写真3>

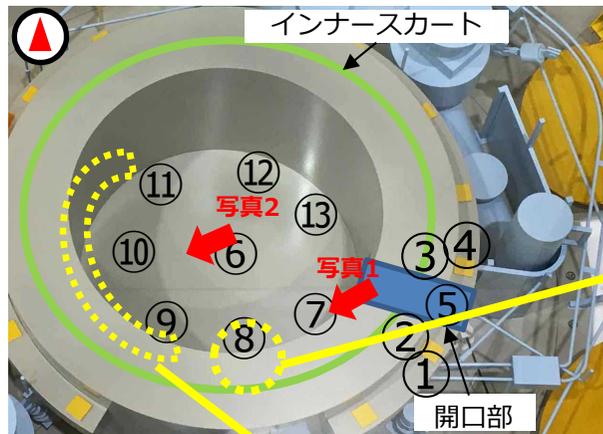
写真1. ポイント⑧ペDESTAL基礎部

- 調査箇所⑧、⑨、⑩については、ROVが到達できなかったものの、調査箇所⑤にて撮影した映像や、ROVが遊泳中に撮影した映像からペDESTAL基礎部の状態を確認 <写真1,2>
- 確認した基礎部の状態は他の調査箇所と似ている状態であり、ペDESTAL内側下部のコンクリートが一部消失している箇所には配筋を確認 <写真1,2>
- 配筋より奥については、一部（調査箇所⑦）においてインナースカートに至るまでのコンクリートの消失を確認 <P28_写真5参照>

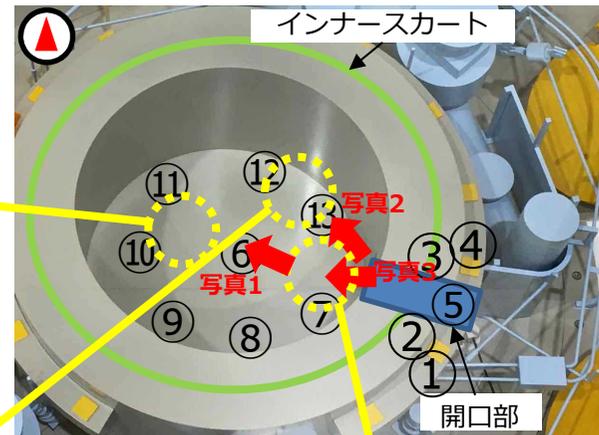
写真1.CRD交換機レールの車輪と思われる構造物

- ペDESTAL内底部には、CRDハウジング以上に大きな構造物は確認されず、CRD交換機については本体は確認されず、CRD交換機レール・車輪を部分的に確認 <写真1,2>
- ペDESTAL内底部には、床面全域にわたり高さ1 m未満の堆積物があり、CRDハウジング等の上部の構造物が部分的に落下しているのを確認 <写真2,3>

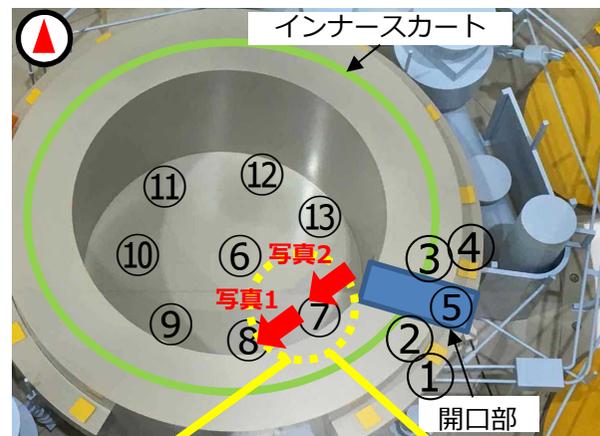
- ペDESTAL上部にはCRDハウジング、CRDハウジングサポートを確認。一部は正規位置より下方に位置していることを確認(ペDESTAL底部に落下しているものもあり) <写真1,2>
- 下方に位置しているCRDハウジングは原形を留めており、溶融物が固化したと思われる塊が付着している箇所がある <写真2>
- 今回映像データを取得した、調査ポイント⑦の周辺においては、本来は映るはずの場所にCRDハウジングと思われる構造物からの反射がなく、一部が黒い空間のように見える箇所がある。この領域はCRDハウジングが脱落し、その上部にあるRPV底部に穴が開いている可能性が示唆される。 <写真2>

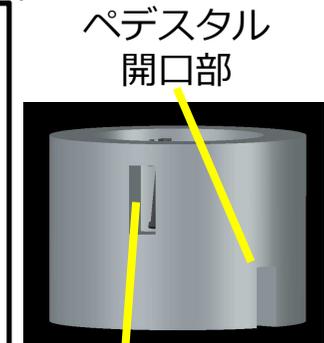
CRD交換用 開口部

- ペDESTAL中央部にて原子炉注水による集中的な水の滴下を確認。このことから、RPV底部の中心部付近には開口部が存在し、そこから滴下していると推定。 <写真1,2>
- CRD交換用開口部に、上方より落下したCRDハウジングが存在していることを確認。今後、調査や廃炉作業において、当該開口部を活用する場合は、それを前提とした計画立案を検討することが必要 <写真3>

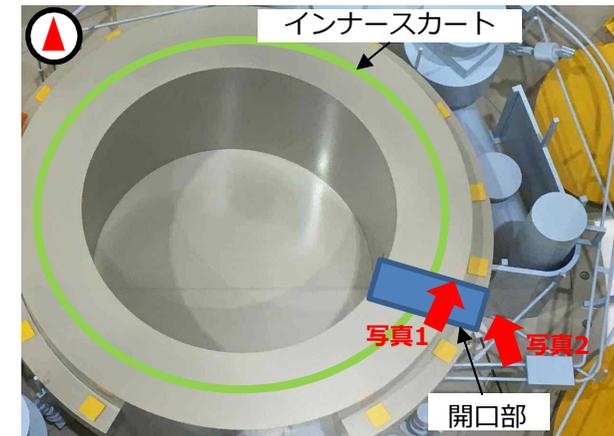
写真1. ペDESTAL開口部内から見えているコンクリート残存部

- ペDESTAL外部から見えているコンクリート残存の可能性の高い部分（事故前に設置されたボルトの締結状態が確認できる。）について、2023/3の調査にて、ペDESTAL壁内部でも対応する部分を確認した
- ペDESTALの外壁開口部右側におけるコンクリートの消失は限定的と考えられる
- 確認された外側の鉄筋は、開口部右7本、左11本。耐震評価においては、開口部とあわせ、角度にして64°に相当するとして設定

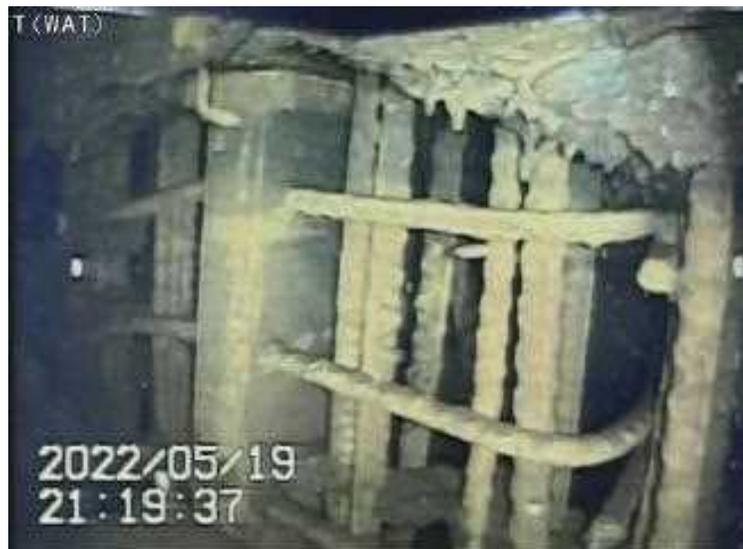
アクセス開口部付近 調査状況

- PCV内部調査結果を踏まえた上部構造物の沈下の可能性を考察
 - コンクリートが欠損して鉄筋が長く露出している場合、地震等による鉄筋の座屈、傾斜の発生が懸念されるが、以下の理由から、これまでの地震に対し、ペDESTルの支持機能は維持されていると想定。
 - ◆ アクセス開口部近傍で確認された鉄筋の露出長さ（約1.3m）を考慮すると、座屈許容応力が圧縮（引張）許容応力を下回るため、損傷の形態としては、座屈が発生すると想定。
 - ◆ 座屈は、最も弱い（鉄筋の露出長さが大きい）箇所から生じると想定されるが、内部調査では、アクセス開口部から離れるにつれてコンクリートの欠損高さが小さくなる様相を呈しており、アクセス開口部近傍から座屈が発生すると想定。
 - ◆ 内部調査では、アクセス開口部近傍の露出鉄筋（縦鉄筋）に目立ったたわみ・変形は確認されておらず、これまでの地震に対し、ペDESTルの支持機能は維持されていると想定。
 - 内部調査では、インナースカートにも有意な変形は確認されておらず、万が一、デブリによる影響高さ分（床上約1.3m）の上部構造物の沈下を仮定しても、インナースカートに阻まれ沈下量は約0.3m程度に留まると想定。
