増設ALPS配管洗浄作業における身体汚染発生について

2023年12月18日

東京電力ホールディングス株式会社

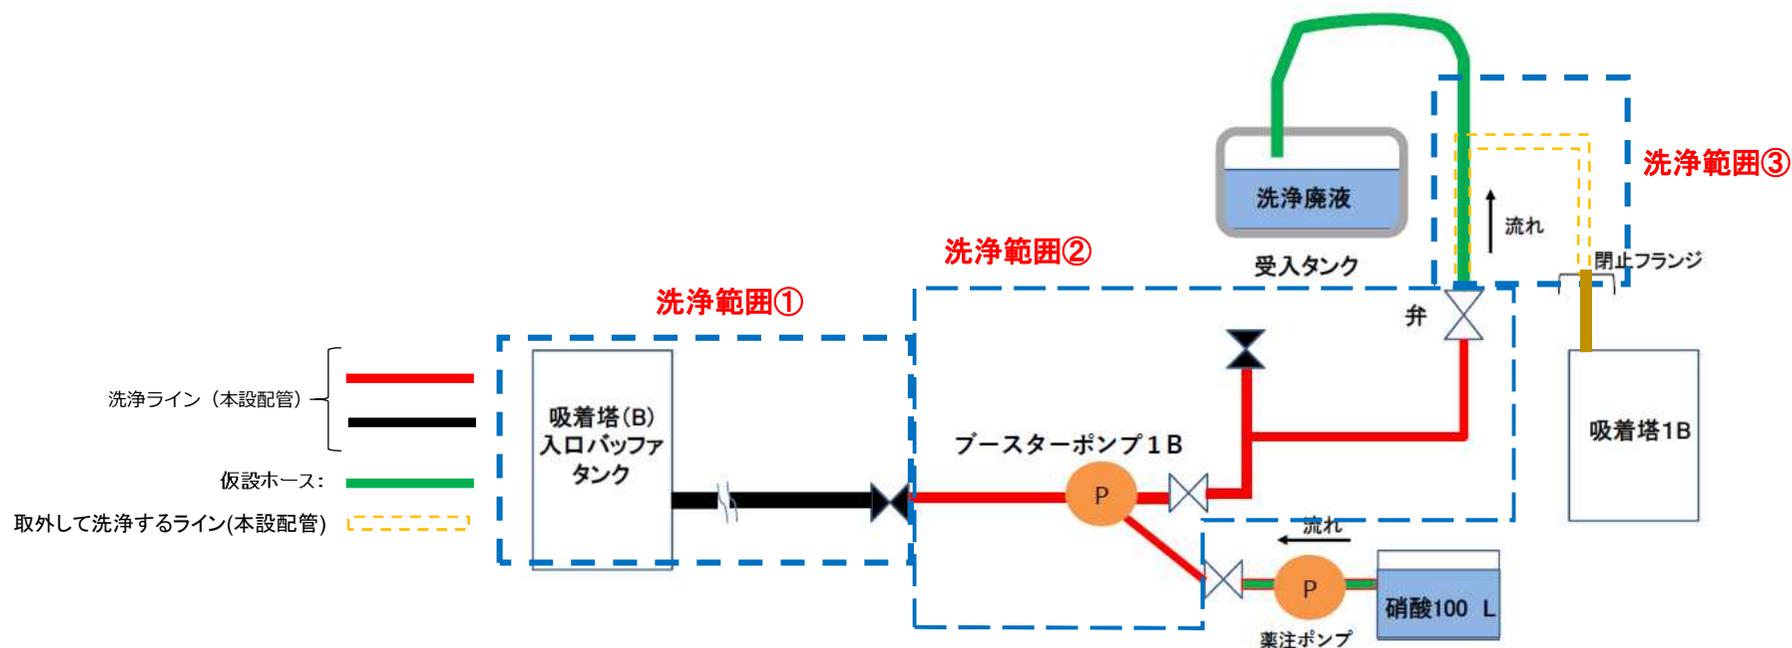
- 増設ALPSの吸着塔入口バッファタンクの下流配管は、洗浄範囲を①～③に分けて洗浄作業を実施している。

- バッファタンク内に炭酸塩の付着が確認されたため、2017年のタンク点検と合わせて、洗浄範囲①の洗浄を初めて実施（A～C系）。

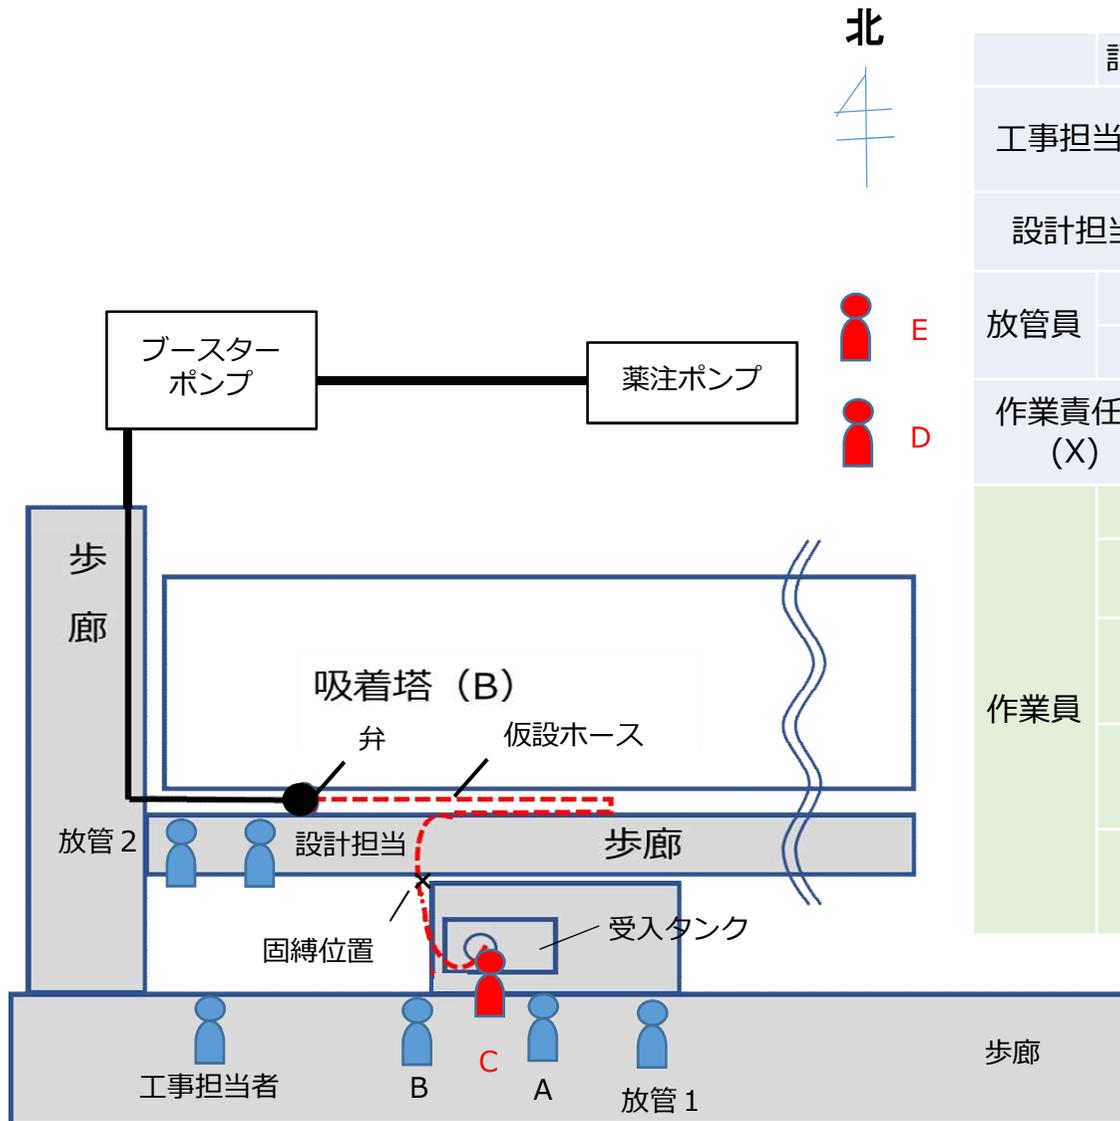
4. 1 工事管理体制・作業員の配置(発生前)

記号	役割分担	装備
工事担当者		工事とりまとめ	カバーオール 1重 アノラック下
設計担当		仮設ホース内流動状態の監視等	カバーオール 1重
放管員	1	放射線管理業務	カバーオール 2重
	2	放射線管理業務	カバーオール 2重
作業責任者 (X)		三次請け 1 の作業班長代行	別現場
作業員	A	受入れタンク監視 (助勢) ※	カバーオール 2重
	B	作業班員への指揮 受入れタンク監視 (助勢) ※	カバーオール 2重
	C	受入れタンク監視	カバーオール 1重 アノラック上下
	D	薬注ポンプ操作	カバーオール 1重 アノラック上下
	E	薬注ポンプ監視	カバーオール 1重 アノラック上下

※受入れタンク監視 (助勢) にあつた作業員A、Bは、当日の作業において身体への汚染付着のおそれがないと判断し、カバーオールを着用

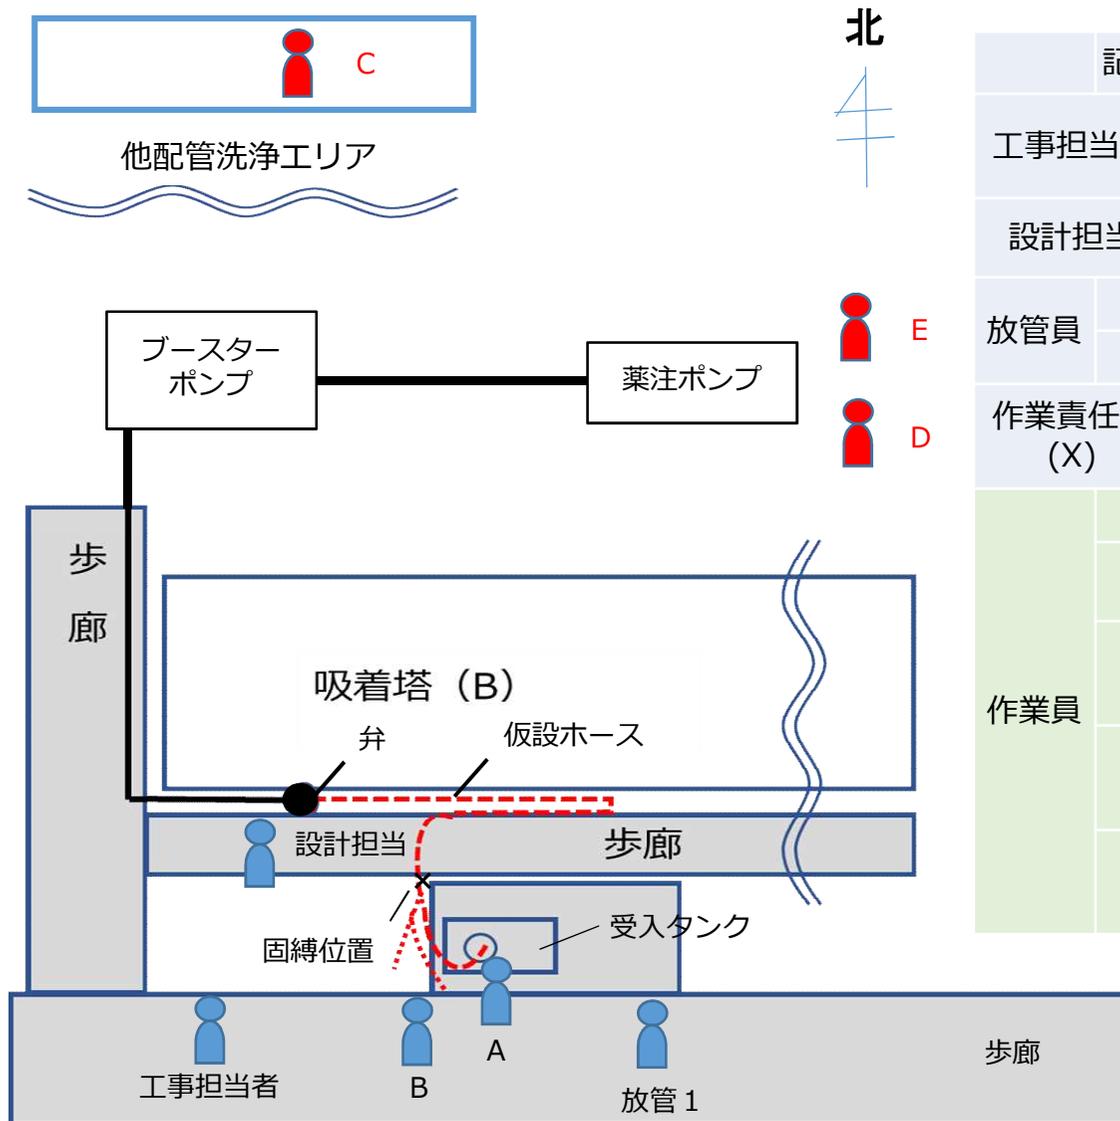
4.2 工事管理体制・作業員の配置(発生時)

記号	役割分担	装備
工事担当者		工事とりまとめ	カバーオール1重 アノラック下
設計担当		仮設ホース内流動状態の監視等	カバーオール1重
放管員	1	放射線管理業務	カバーオール2重
	2	不在(休憩)	-
作業責任者(X)		三次請け1の作業班長代行	別現場
作業員	A	受入れタンク監視	カバーオール2重
	B	作業班員への指揮 受入れタンク監視(助勢)	カバーオール2重
	C	他配管洗浄後の状態確認	カバーオール1重 アノラック上下
	D	薬注ポンプ操作	カバーオール1重 アノラック上下
	E	薬注ポンプ監視	カバーオール1重 アノラック上下
