2月13日に発生した地震による福島第一原子力発電所の対応状況について

1 2月13日の地震発生後の福島第一原子力発電所の状況

2 1号機及び3号機原子炉格納容器における水位低下について

タンクずれ発生状況と対応について

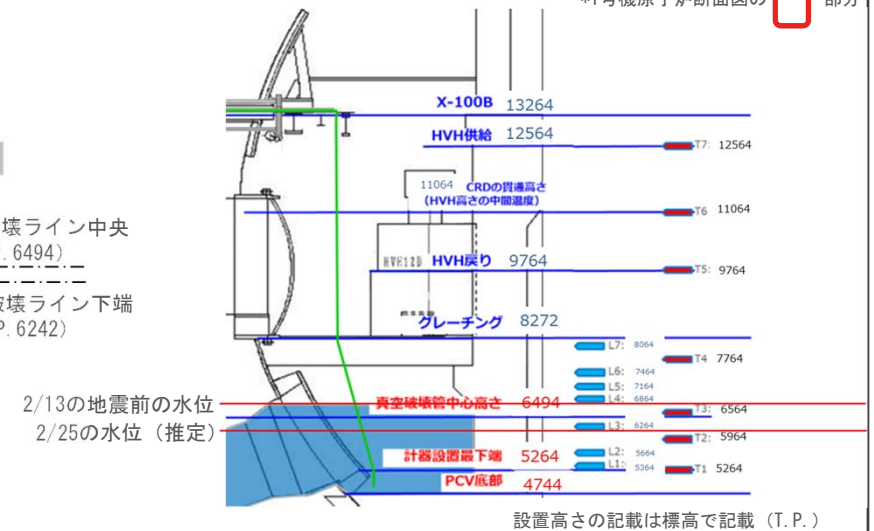
1号機 原子炉格納容器温度計・水位計の設置高さ

原子炉格納容器圧力低下時の原子炉格納容器水位は、水位計接点L3と温度計T2の間にあると想定していることから、真空破壊ラインペローズまで水位が低下したことにより、原子炉格納容器内圧力が低下したものと推定しており、原子炉注水停止試験についても同様の事象が確認されています。

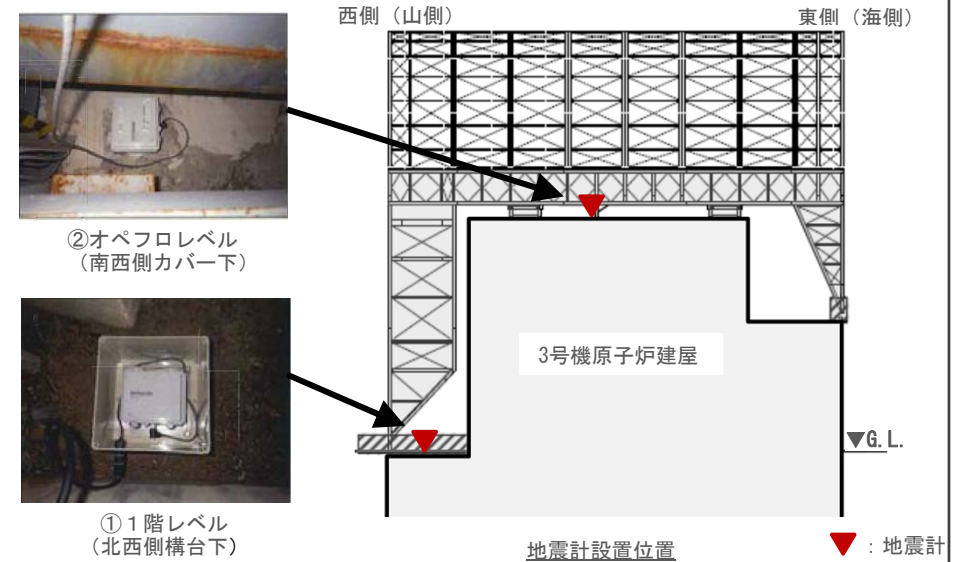
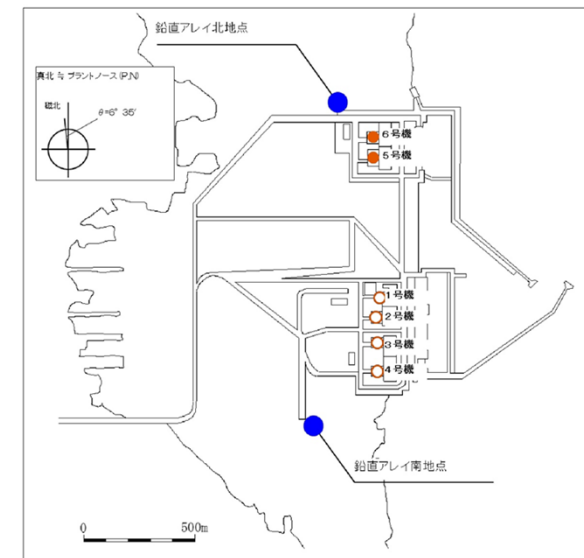
図1 福島第一における地震観測（全体）

2020年6月までは地震記録が取得できてきましたが、7月3日に1階に設置した地震計が大雨の影響により水没し故障しました。当該地震計は、再発防止として少し高い位置に変更して暫定復旧し、今後、基礎を新設して嵩上げて本復旧する計画を立てていたところ、10月13日に、オペレーティングフロアの地震計の波形にノイズや欠測が確認されたことから、原因調査を開始しました。その後、ノイズの原因不明のまま交換しても、再発する可能性があると考えたため、水没した地震計も、原因究明を行った後に復旧する方針に変更しました。2021年1月から、ノイズについて詳細調査を実施した結果、基板に不具合があることを確認し、放射線による影響の可能性について、過去の試験データと比較等の検討を開始しました。2021年2月、原因究明は長期化する可能性が高いと判断し、データ継続取得の観点から、2台とも新品に交換する計画として準備を開始していたところ、2月13日の地震が発生しました。

3月中に地震計を復旧し、観測再開する予定です。また、基礎新設（嵩上げ）等で雨水による故障の再発防止対策を行うと共に、予備品を確保して故障に備えます。今後、3号機地震計の試運用結果を踏まえ、1、2号機へ地震計設置の拡大を検討します。
