2号機PCV内部調査について

2017年1月26日

東京電力ホールディングス株式会社

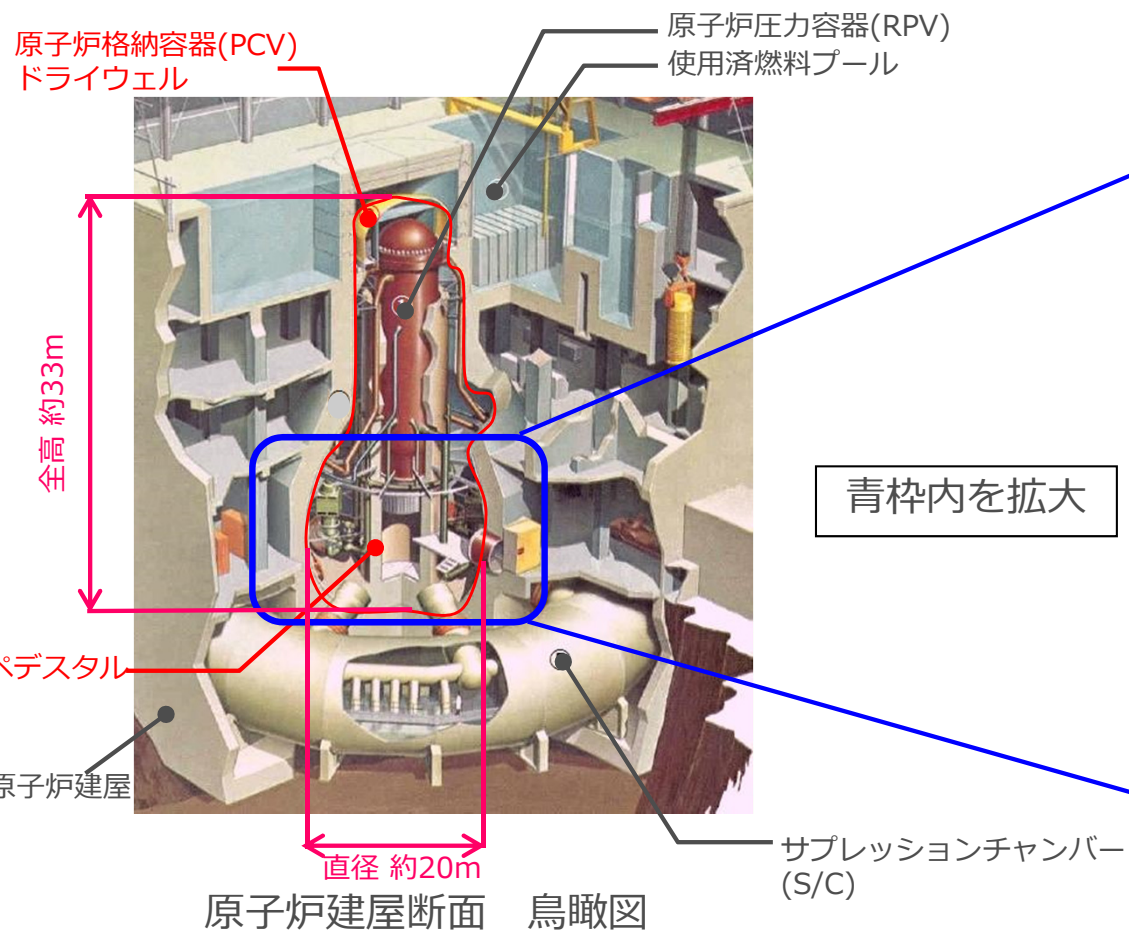
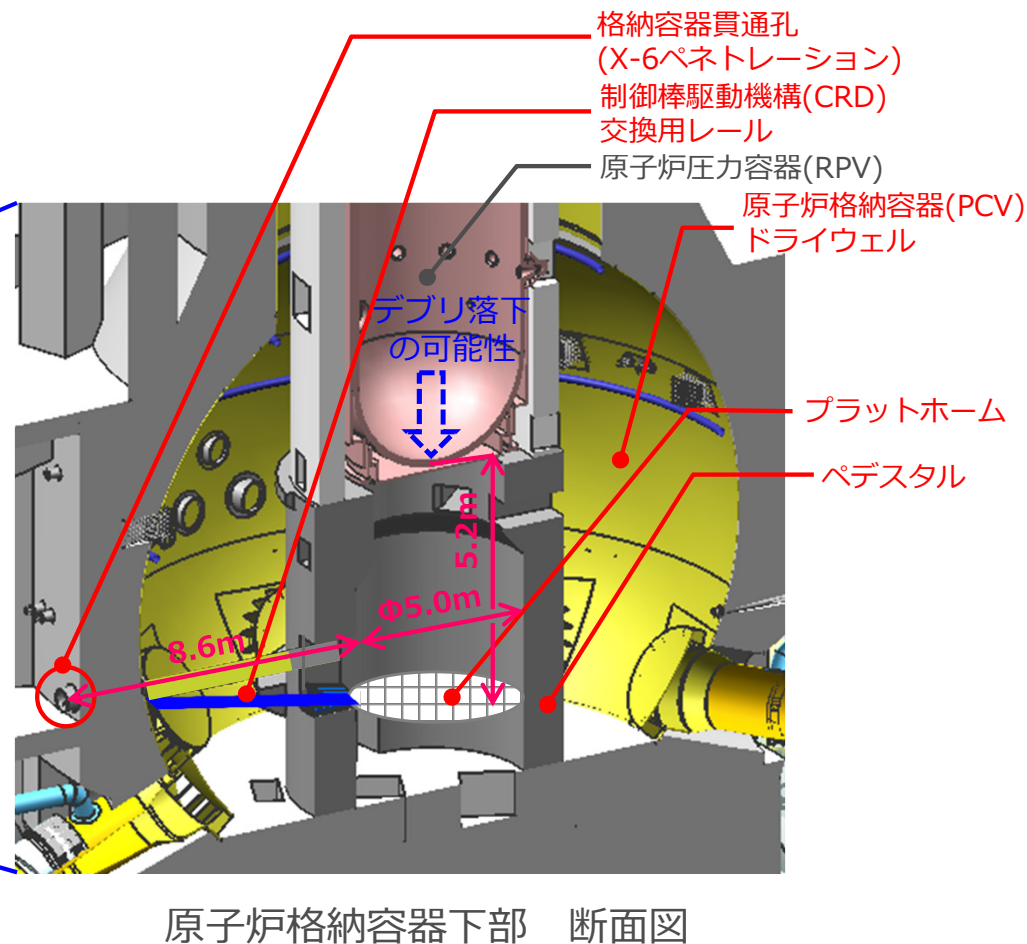
1. 2号機原子炉格納容器(PCV)の状況について

- 2011年3月11日の震災の影響により、原子炉圧力容器(RPV)内の核燃料が気中に露出し、溶融した。
- 事故進展解析の結果、溶融した核燃料の一部がペDESTAL内に落下している可能性があることが判明している。

- 燃料デブリを取出すためには、原子炉格納容器内(PCV)の調査を実施し、デブリ及び周辺構造物の状況を把握することが必要。

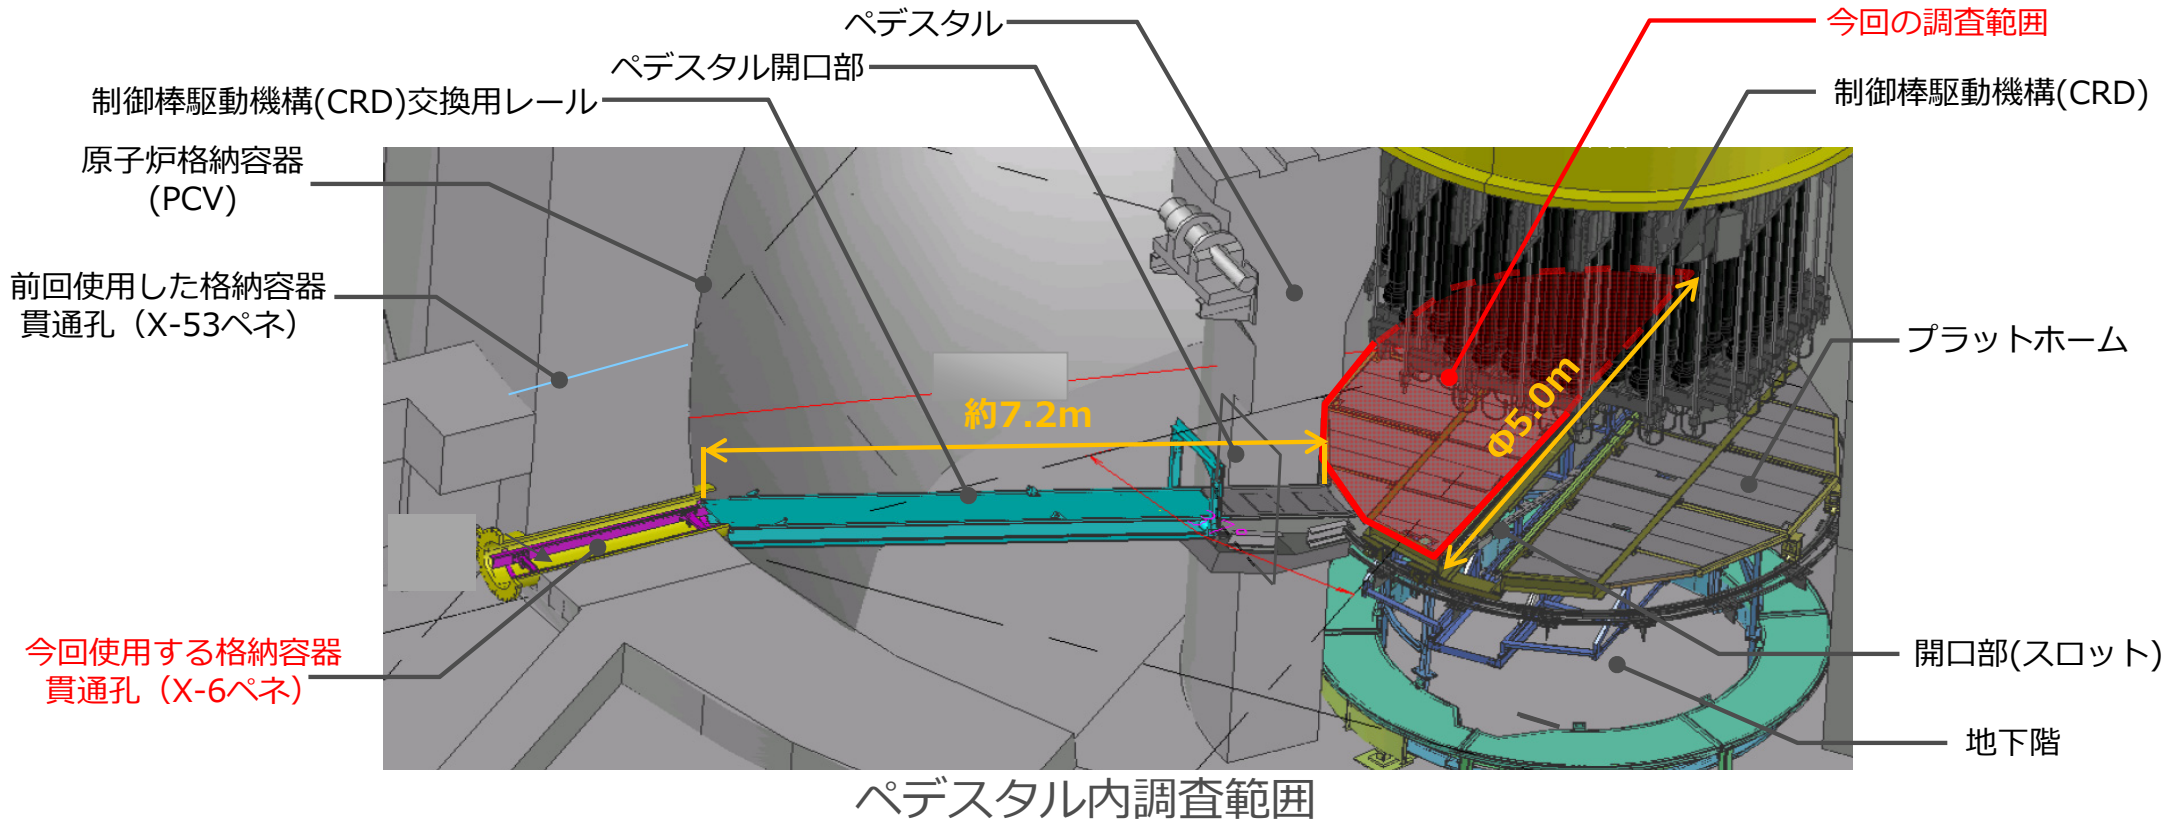
2. 原子炉格納容器(PCV)内部調査の概要について

【調査目的】：①ペDESTAL内次回調査装置への設計・開発フィードバック情報(プラットフォームの変形有無等)を取得する。

②ペDESTAL内プラットフォーム上及び制御棒駆動機構(CRD)ハウジングへのデブリ落下状況，及びペDESTAL内構造物の状況を確認する。

【調査部位】：ペDESTAL内プラットフォーム上から下記部位の調査を実施
(プラットフォーム、制御棒駆動機構等)
