燃料デブリ取り出し準備 スケジュール

2号機原子炉格納容器内部調査について

2017年2月23日

1号機PCV内部調査について

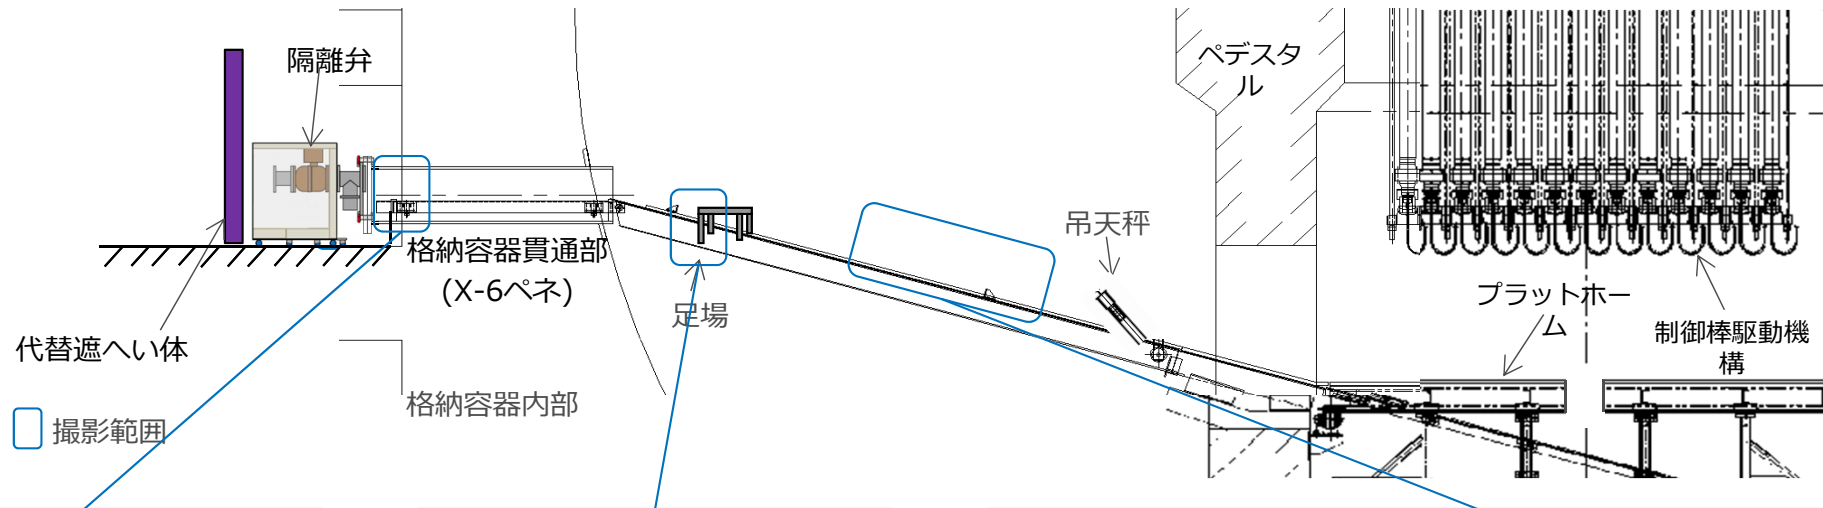
4-1. 調査結果 (X-6ペネ～CRDレール)

- X-6ペネ内に想定通りCRD交換機のケーブルがあることを確認
- ケーブル被覆 (クロロプレンゴム) が消失していることから熱分解温度を考慮すると300℃を超えたと想定される

- CRDレール上の堆積物は、黒いペースト状のものと、薄い破片状の物体や小石状の物体が混ざり合っていることを確認
- 確認できた範囲で、CRDレール上部の堆積物は柔らかいが、下部の堆積物は固着している

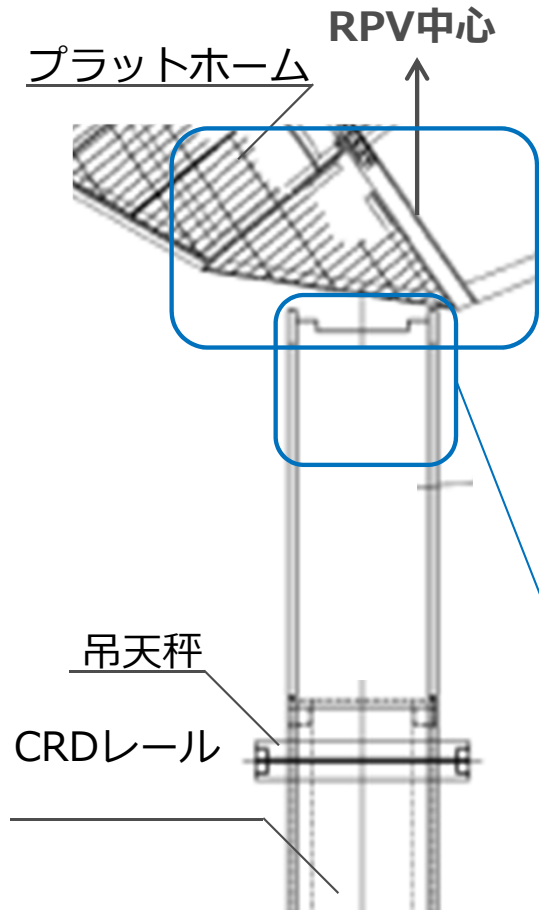
4-2. 調査結果 (ペDESTアル入口部付近)

- CRDレーンとプラットホームの間に想定通り隙間 (約150~40mm) を確認
- プラットホーム内にも堆積物を確認

- CRDレーン端部全面に堆積物を確認
- 堆積物の一部はCRDレーンの縁を乗り越えていることを確認

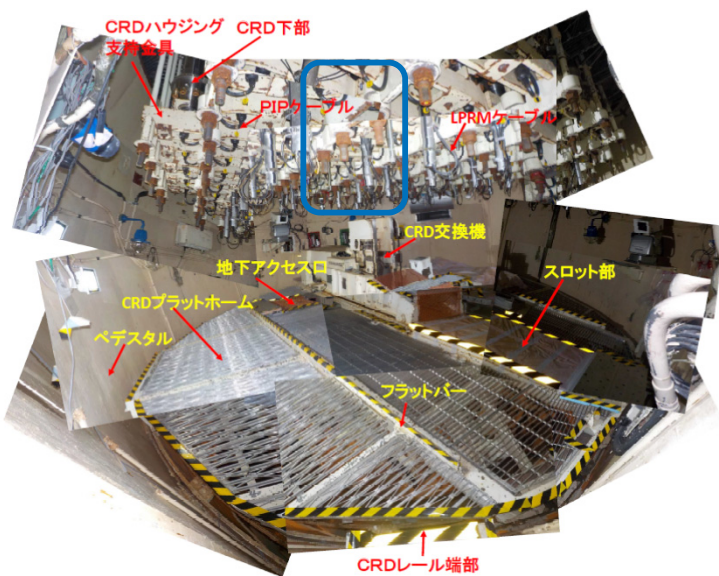
4-3. 調査結果 (ペDESTアル内部 CRDハウジング近傍)

・ペDESTアル入口近傍のCRDハウジングサポートには大規模な損傷は見られない

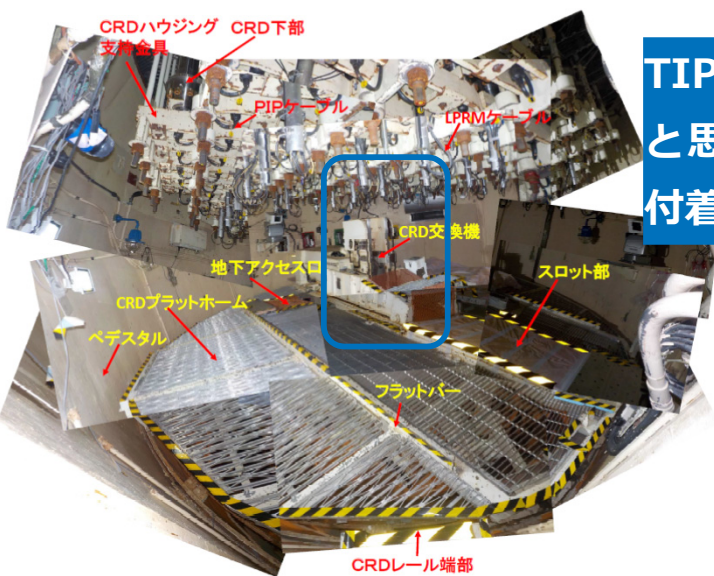
4-4. 調査結果 (ペDESTAL内部 CRD交換機近傍)

TIP案内管サポート
と思われる構造物に
付着した堆積物

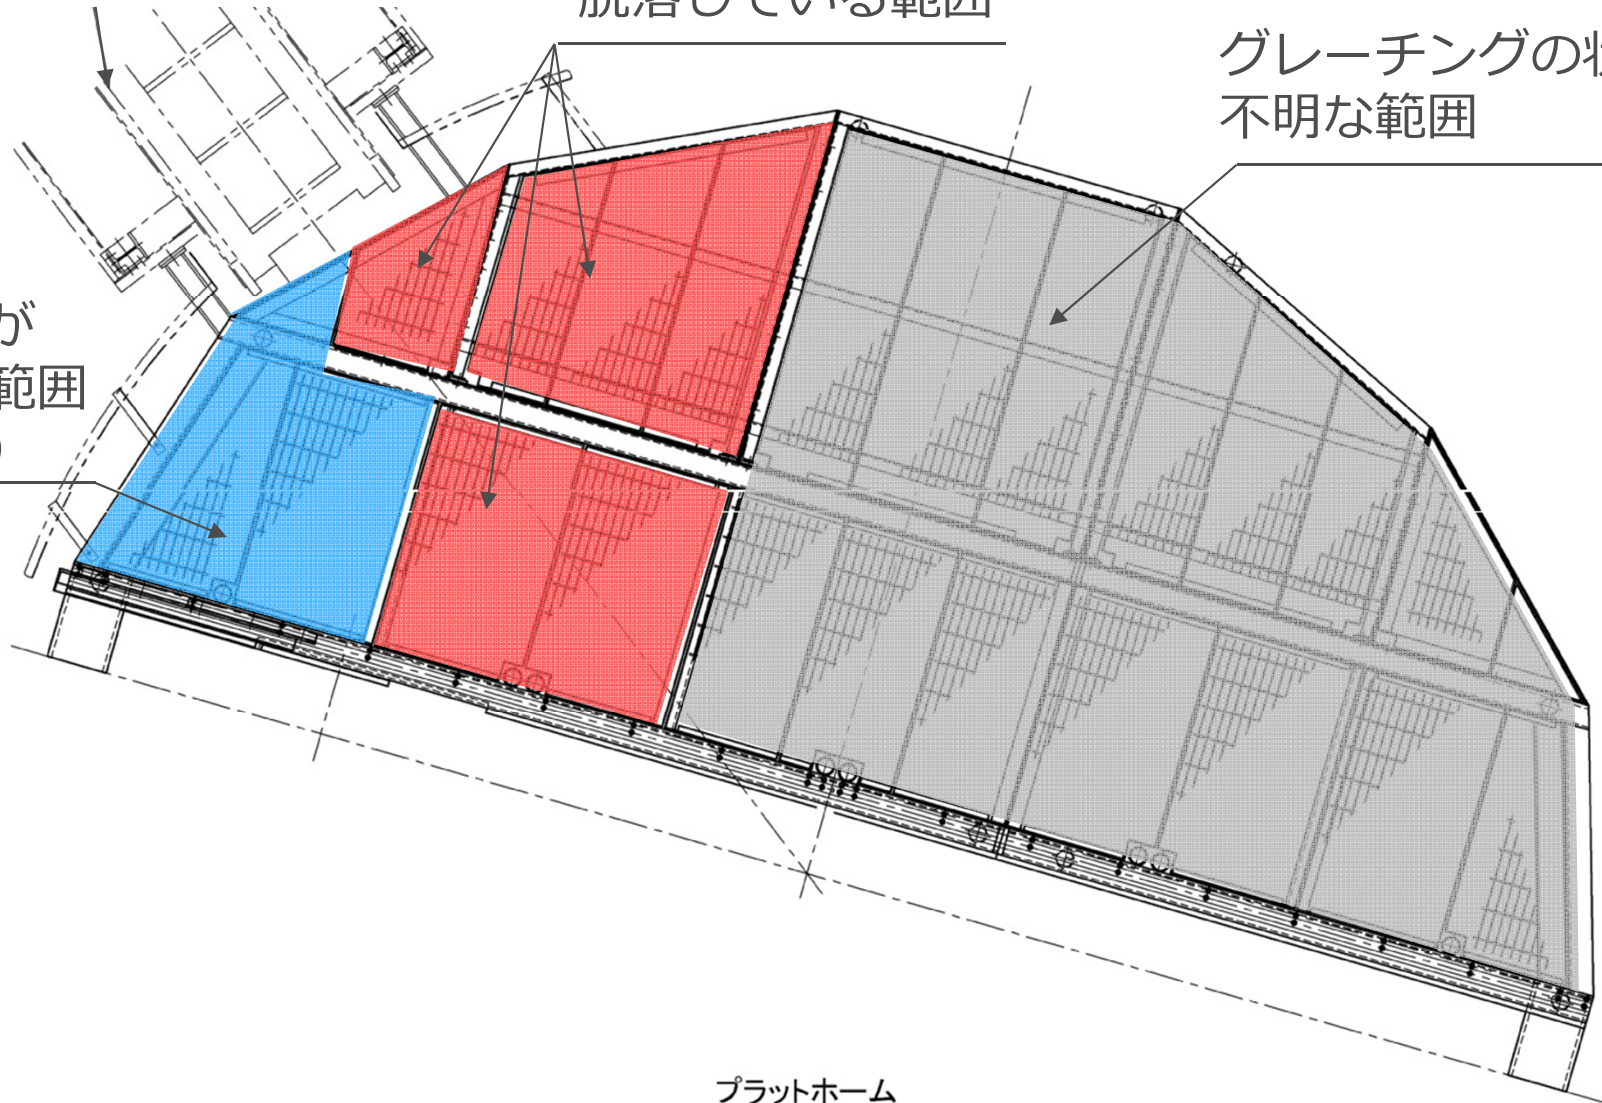
4-5. 調査結果 (ペDESTAL内部 プラットホーム)

グレーチングが
脱落している範囲

グレーチングの状況が
不明な範囲

グレーチングが
存在している範囲
(堆積物あり)

- ・ペデスタル内のグレーチングは、外れて脱落しているものや、マス目が不規則に見えるほどの変形をしているものが確認され、堆積物も多く見られた
- ・ペデスタル入口近傍のCRDハウジングサポートには大規模な損傷は見られない
- ・CRD交換機及び周辺のTIP案内管サポートに付着物らしきものを確認

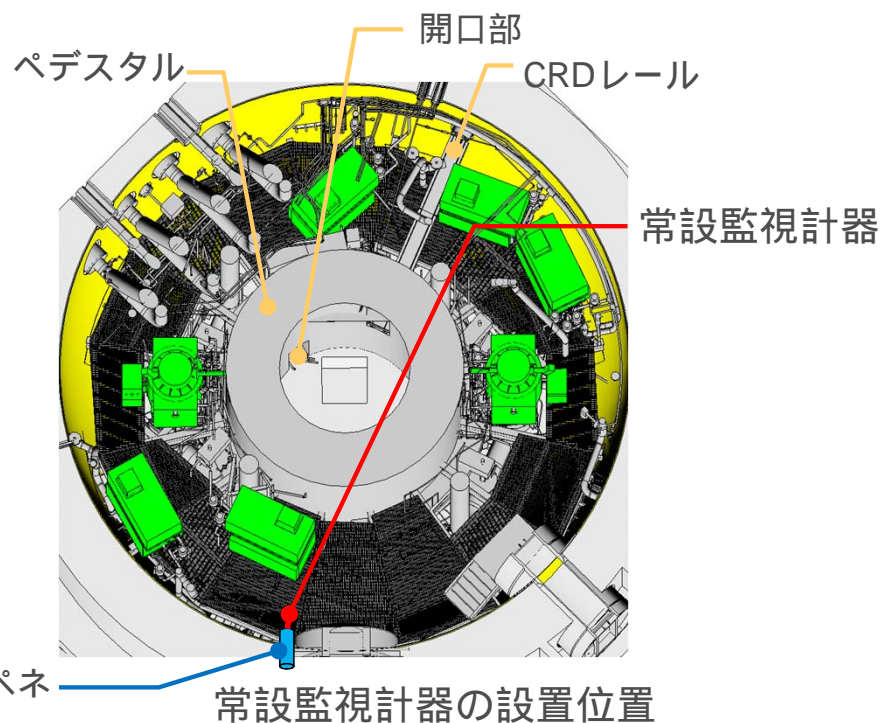
常設監視計器再設置時の堆積物の状況

- 前回のPCV内部調査(2015年4月)後，常設監視計器を再設置した際にPCV滞留水中に堆積物の舞い上がりが確認されている。
- PCV内底部の堆積物は今後のPCV内部調査やデブリ取出しの際に障害となる可能性があることから，堆積物の同定と回収・処分方法を検討するため，サンプリングを行う。
- サンプリングした堆積物については，グローブボックス内にて簡易蛍光X線による分析を行うことで，堆積物の成分を調査する。
