1-4号機SGTS室調査の結果について

2021年3月25日

東京電力ホールディングス株式会社

2号機のシールドプラグ高濃度汚染の調査について (作業箇所の線量測定結果等の速報)

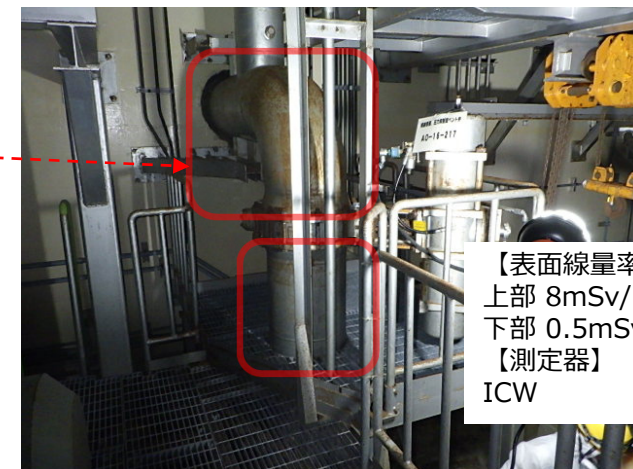
矢視(2)

【表面線量率】
 上部 8mSv/h
 下部 0.5mSv/h
 【測定器】
 ICW

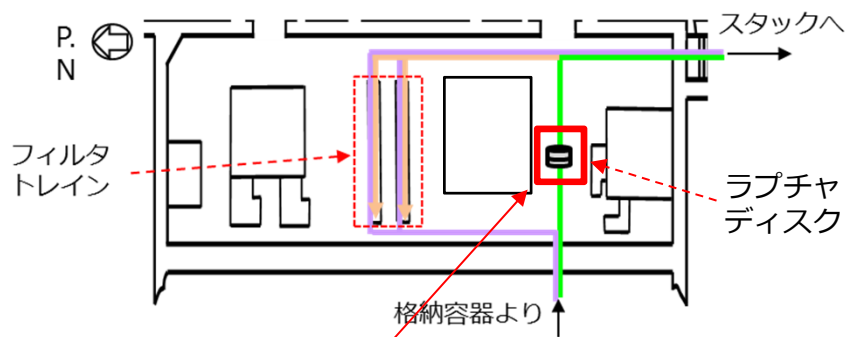
線種 No	表面線量当量率(mSv/h)		線種 No	表面線量当量率(mSv/h)	
	γ線	γ+β線		γ線	γ+β線
×1	26	-	×11	2.5	-
×2	32	-	×12	2.0	-
×3	9.0	-	×13	6.0	-
×4	18	-	×14	5.0	-
×5	10	-	×15	6.0	-
×6	30	-	×16	6.0	-
×7	15	-	×17	7.0	-
×8	30	-	×18	9.0	-
×9	2.5	-	×19	8.0	-
×10	5.0	-	×20	7.0	-

ラブチャディスクの周辺においては、測定線量率は
 ラブチャディスク

<ラブチャディスク上流
 　　　　<ラブチャディスク下流

という関係にあることが分かった。
 これは、ベントができていない2号機において、
 ラブチャディスク（不動作で閉）の周辺に
 ほとんど汚染が見られないことと大きく異なる。

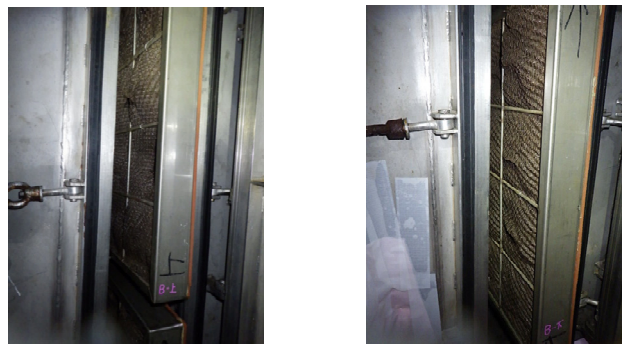
測定箇所	表面線量当量率 (mSv/h)			
	フィルタ表面 (11/16測定)		扉表面 (8/19測定)	
	γ	β+γ	γ	β+γ
デミスター	2.2	25.0	-	-
トレインヒーター	0.5	0.8	0.50	0.50
プレフィルタ (上流)	0.7	2.5	0.50	0.50
プレフィルタ (下流)	0.5	2.0

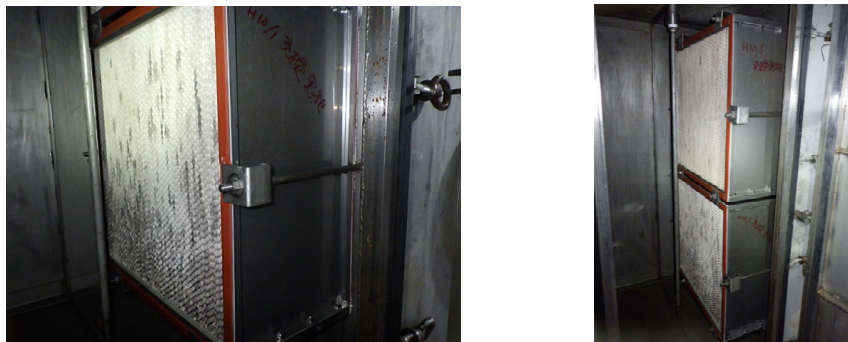
測定箇所	表面線量当量率 (mSv/h)			
	フィルタ表面 (11/16測定)		扉表面 (8/19測定)	
	γ	β+γ	γ	β+γ
HEPAフィルタ (No.3)	4.0	12.0	0.90	0.90
チャコールフィルタ	0.9	0.9	1.6	1.6
HEPAフィルタ (No.1)	1.8	2.5	1.3	1.5

■ B系トレイン内部にたまり水を確認

- 扉開口部高さより内部の水位が高かった。開放時に流出した水（約50L）については、一部を袋で回収した。
残水はトレイン内部に留まっている。（目視にて底部から5~10cm程度の水位）
⇒袋内の水及びトレイン内部の水をサンプル採取し、残水は汲み取りを行い既設ファンネルから排水予定。
- たまり水の仮設ハウス外への流出なし、作業員の身体汚染なし。
- A系トレインでは扉の内側や内壁等に少量の水滴を確認（約3L）。

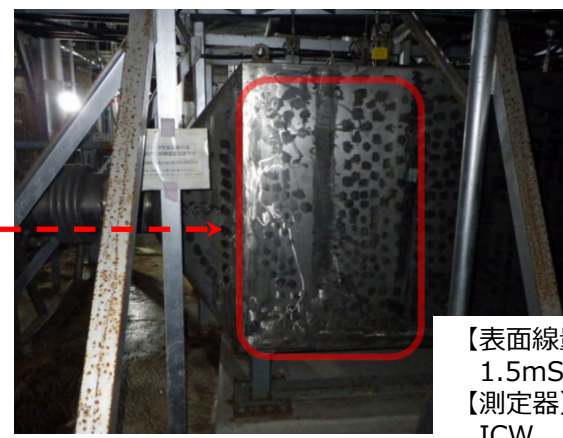
矢視(2)

【表面線量率】
1.5mSv/h
【測定器】
ICW

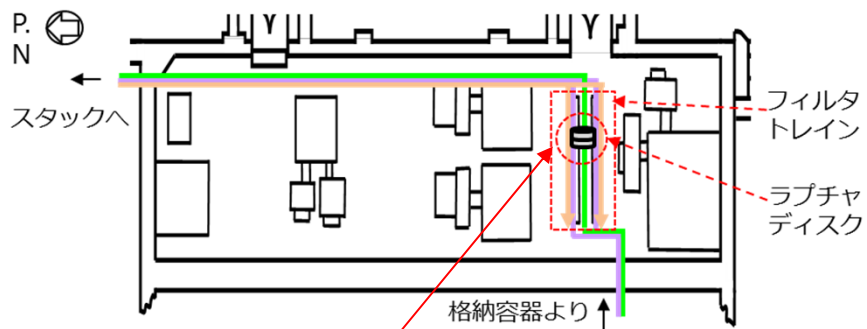
No.	表面線量当量率 (mSv/h)		No.	表面線量当量率 (mSv/h)	
	γ線			γ線	
×1	0.030		×11	0.030	
×2	0.020		×12	0.040	
×3	0.030		×13	0.040	
×4	0.040		×14	0.020	
×5	0.025		×15	0.040	
×6	0.020		×16	0.050	
×7	0.040		×17	0.040	
×8	0.040		×18	0.020	
×9	0.040		×19	0.045	
×10	0.010		×20	0.050

ラブチャディスク（停止中のため不動作）の周辺には汚染は確認されなかった。

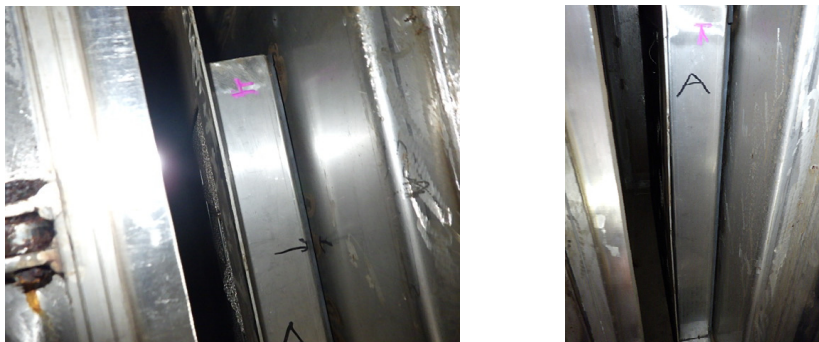
デミスター (1/6撮影)

測定箇所	表面線量当量率 (mSv/h)			
	フィルタ表面 (1/6,7撮影)		扉表面 (8/19測定)	
	γ	β+γ	γ	β+γ
デミスター	0.014	0.014	-	-
トレインヒーター	0.017	0.017	0.030	0.030
プレフィルタ (上流)	0.025	0.030	0.040	0.040
プレフィルタ (下流)	0.030	0.030

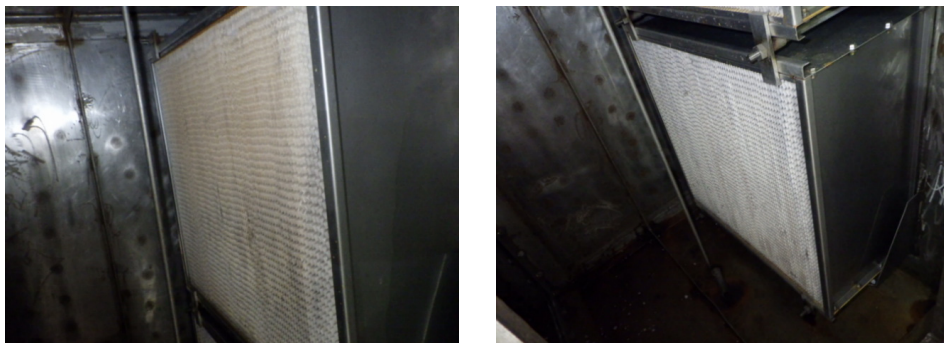
測定箇所	表面線量当量率 (mSv/h)			
	フィルタ表面 (1/6測定)		扉表面 (8/19測定)	
	γ	β+γ	γ	β+γ
HEPAフィルタ (No.3)	0.050	0.050	0.050	0.050
チャコールフィルタ	1.0	3.0	0.30	0.30
HEPAフィルタ (No.1)	5.0	9.0	1.2	1.2

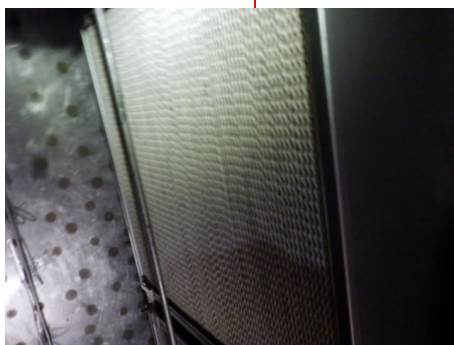
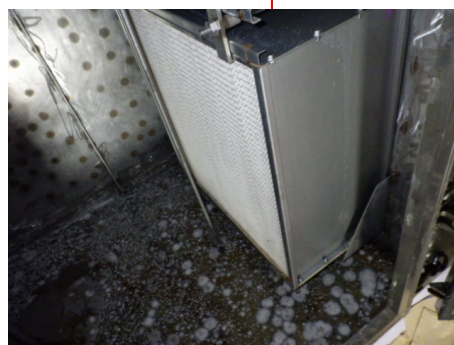
HEPAフィルタ (No.1)
底部に少量の溜まり水を確認

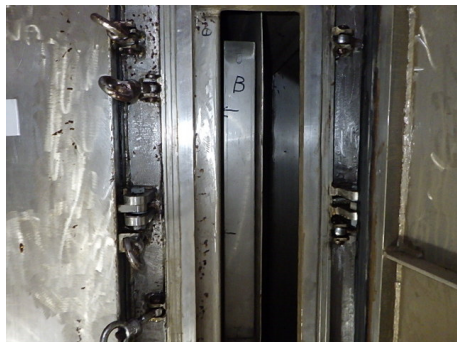
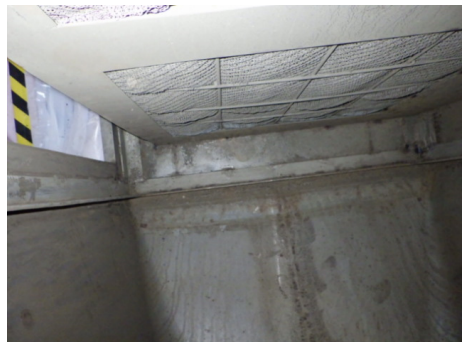
測定箇所	表面線量当量率 (mSv/h)			
	フィルタ表面 (1/7測定)		扉表面 (8/19測定)	
	γ	β+γ	γ	β+γ
デミスター	0.024	0.030	-	-
トレインヒーター	-	-	0.030	0.030
プレフィルタ (上流)	-	-	0.045	0.045
プレフィルタ (下流)	0.090	0.25

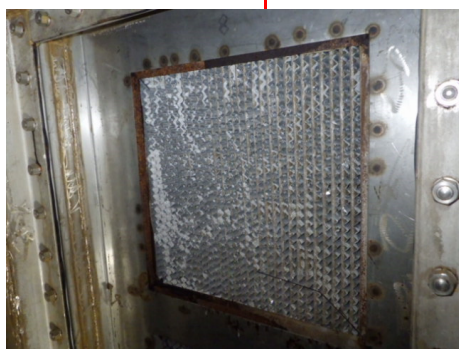
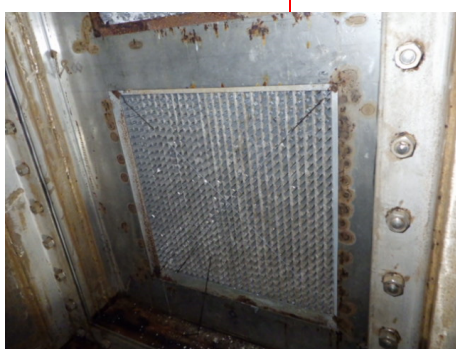
プレフィルタ (扉開放不可のため下流側から撮影)

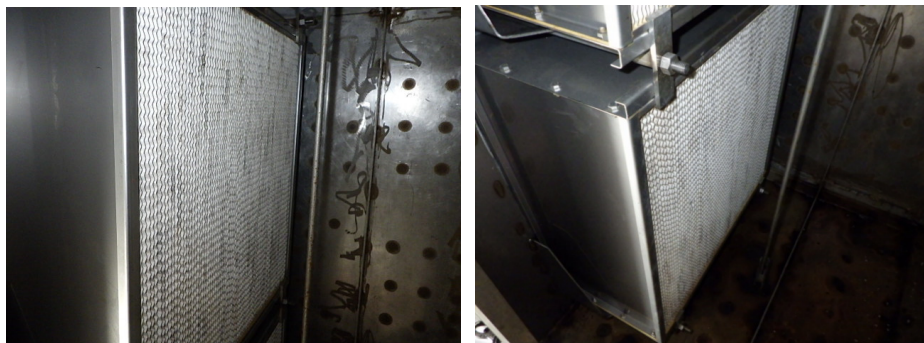
測定箇所	表面線量当量率 (mSv/h)			
	フィルタ表面 (1/7測定)		扉表面 (8/19測定)	
	γ	β+γ	γ	β+γ
HEPAフィルタ (No.3)	0.12	0.30	0.055	0.055
チャコールフィルタ	0.50	2.0	0.25	0.25
HEPAフィルタ (No.1)	4.5	20	1.1	1.1

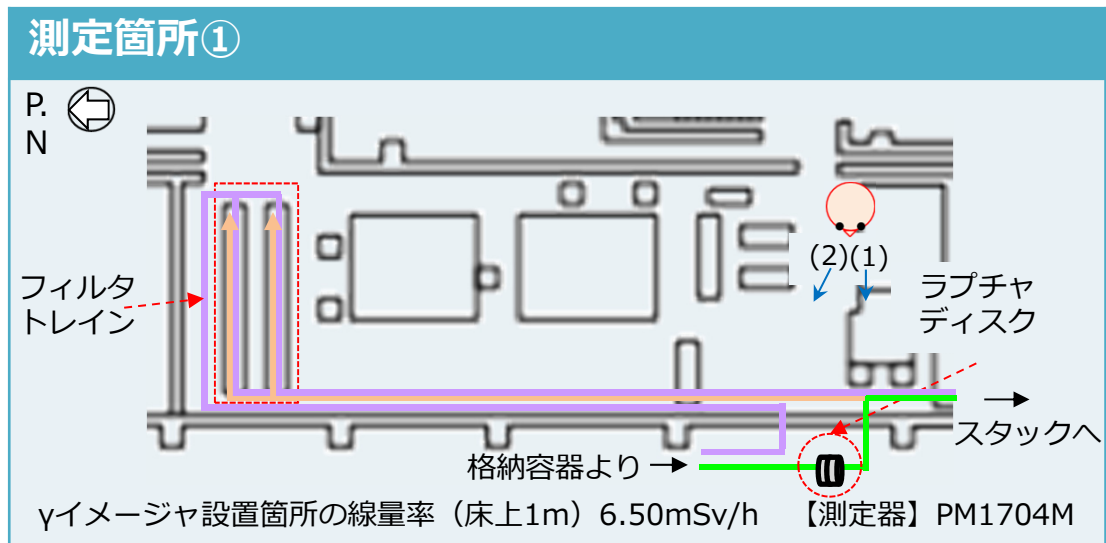
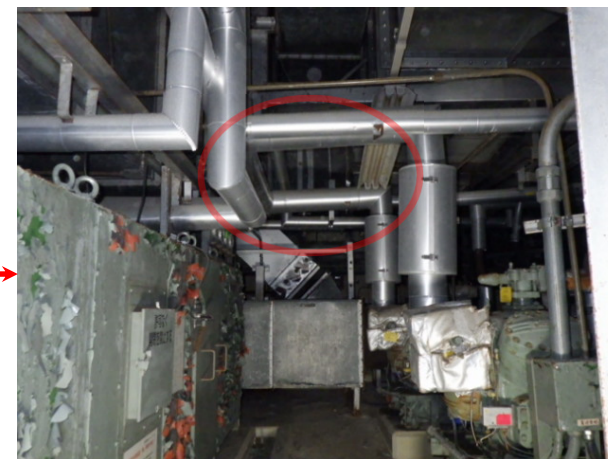
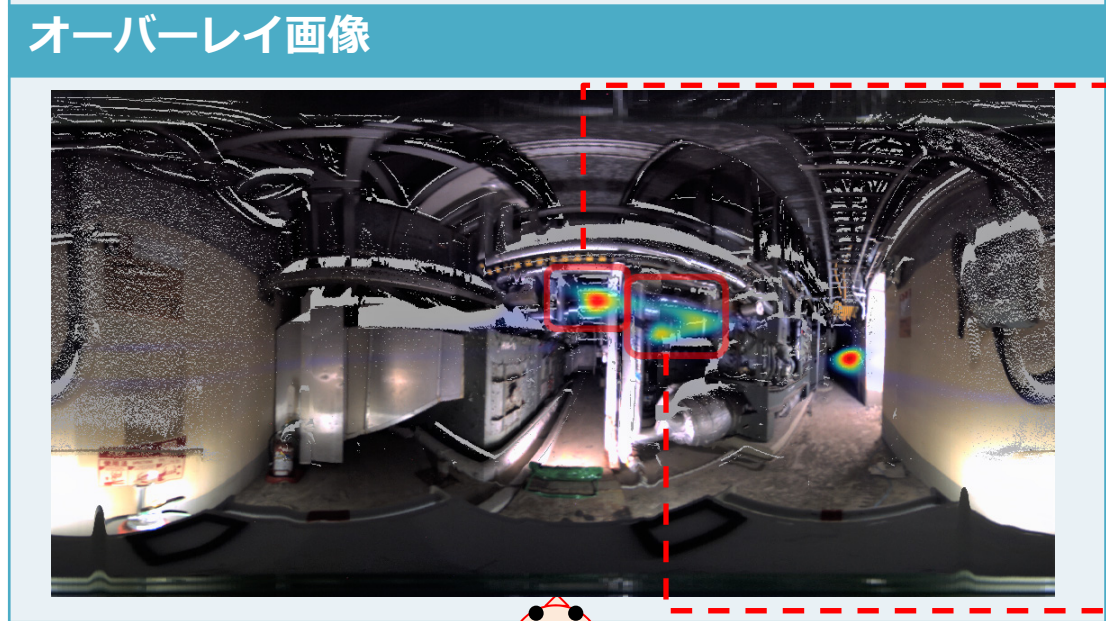
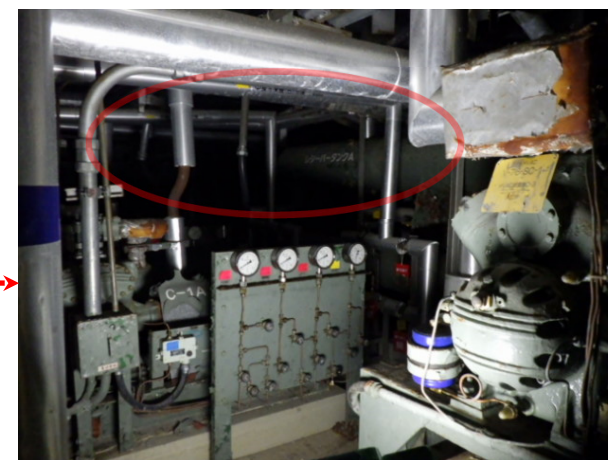
9. 1号機の測定結果（室内その1）

※ロボット進入不可エリアのため
当該箇所の表面線量率測定は未実施

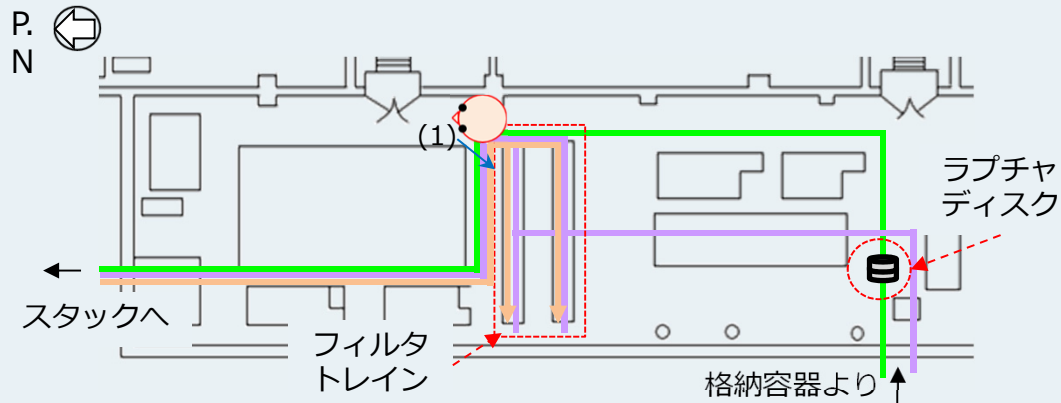
測定箇所②

γイメージャ設置箇所の線量率（床上1m）37.2mSv/h 【測定器】PM1704M

【表面線量率】
380~650mSv/h
【測定器】
PM1704M

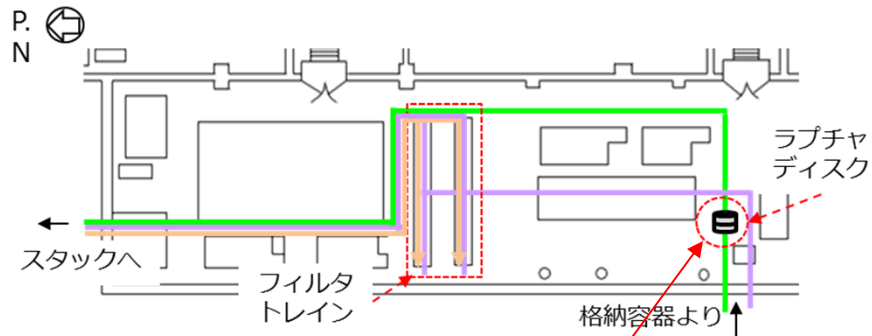
10. 2号機の測定結果（ラブチャディスク）

No.	表面線量当量率 (mSv/h)	No.	表面線量当量率 (mSv/h)
	γ線		γ線
①-1	0.10	④-1	0.20
①-2	0.10	④-2	0.15
①-3	0.15	④-3	0.10
①-4	0.050	④-4	0.10
②-1	0.10	⑤-1	0.15
②-2	0.15	⑤-2	0.20
②-3	0.15	⑤-3	0.15
②-4	0.050	⑤-4	0.10
③-1	0.20		
③-2	0.25		
③-3	0.15		
③-4	0.050

ベントができていない2号機において、ラブチャディスク（不動作で閉）の周辺にはほとんど汚染が見られない。

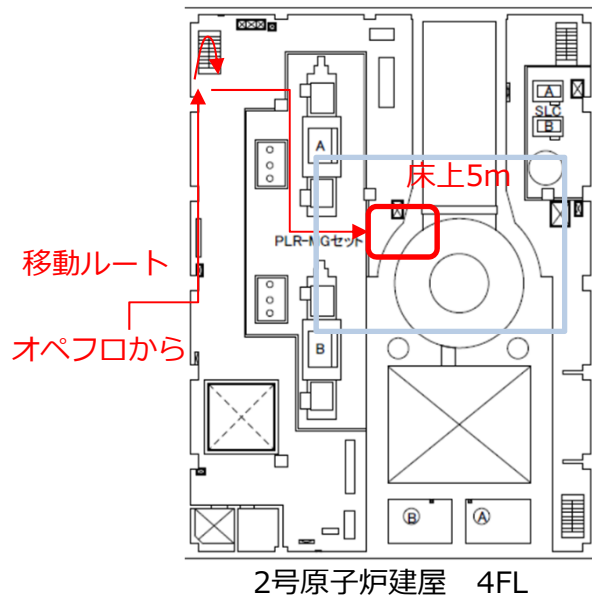
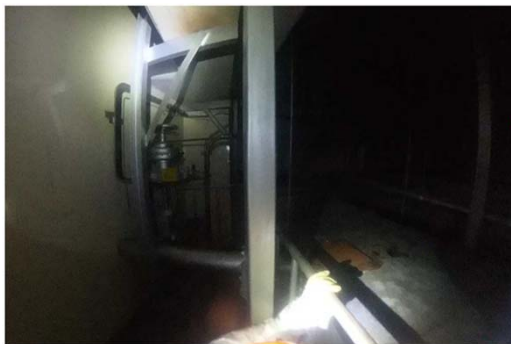
2号機原子炉建屋4階ダクト配置図

- これまで、3回（1/27、3/5、3/22）の現場調査を実施。放射線量の測定と周辺を含む現場の状況調査を行った。
- 作業場所は床上5mで、雰囲気線量が約11mSv/hであった。そのまま実施すると10分程度の作業時間となるため、除染あるいは遮蔽等の線量低減が必要

作業場（床上5m） 11mSv/h
4FLフロア床面 4～5mSv/h

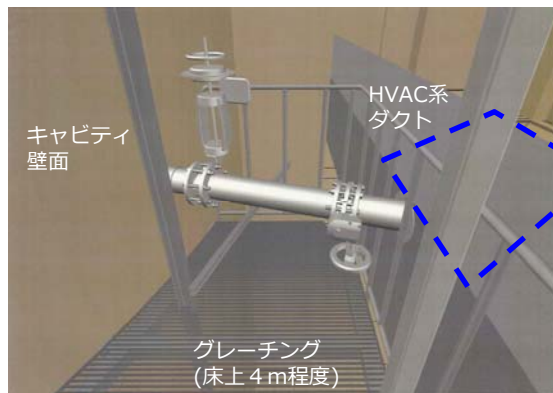
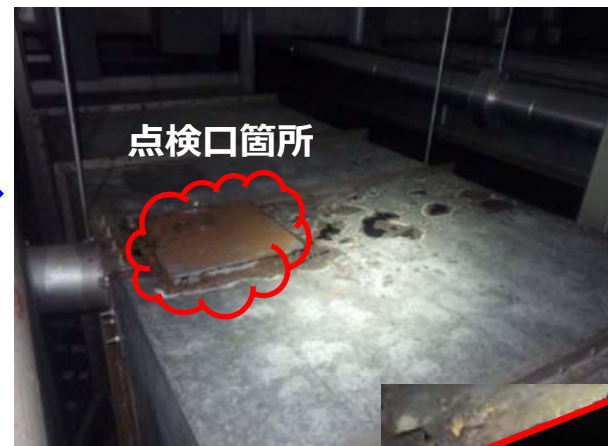
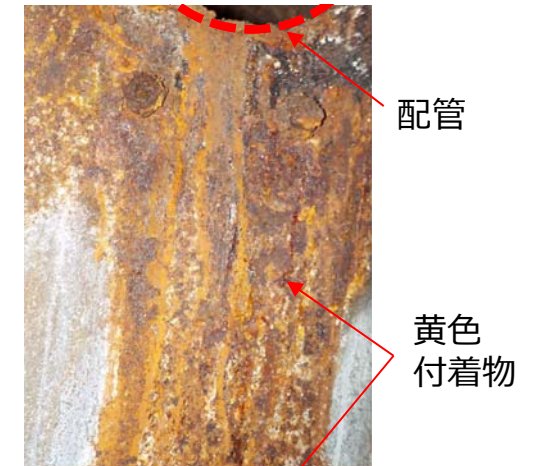
ダクト内部側面（配管側）写真

事故時にウェル内からダクトへ、水酸化セシウムを含んだ蒸気が流入したものと推測。亜鉛メッキが高温蒸気を受けた影響やダクトのアルカリ腐食等が考えられる。

- ・排気ダクト内、配管部等の各部のスミヤ測定を実施
- ・ダクト内部の底面および側面には、黄色の付着物が確認された。
- ・ウェル内に向けて気流が発生している。（スモークテスト実施）

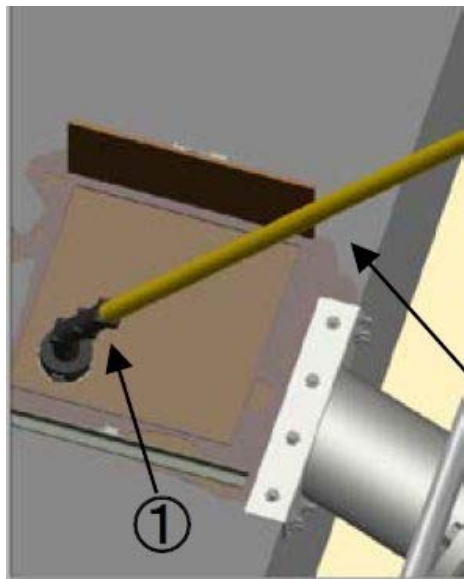
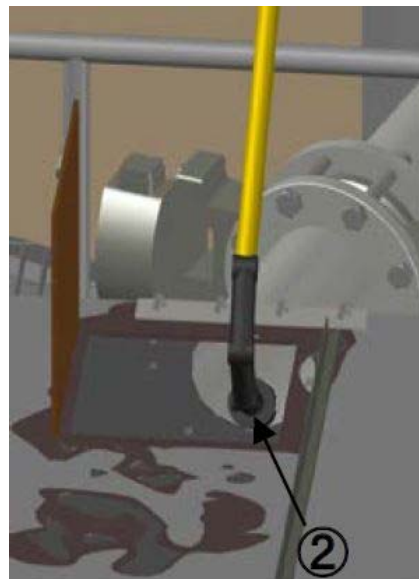
①ダクト内の底部スミア採取

②配管内のスミア採取

No	採取場所	表面汚染密度		α	γ	$\beta+\gamma$
		cpm	Bq/cm2	cpm	mSv/h	mSv/h
①	ダクト内面 ※1	20000	2.51E+02	40	0.25	2.0
②	配管内面 ※1	40000	5.14E+02	500	0.20	2.0
③	点検口裏面	>100000	>1.31E+03	600	0.20	2.0
④	ダクト外面(錆部)	50000	6.46E+02	100	0.20	2.0
⑤	配管外面	>100000	>1.31E+03	0	0.25	15.0
⑥	床面(ラダー下)	>100000	>1.31E+03	0	0.25	10.0
⑦	床面(グレーチング下部)	>100000	>1.31E+03	0	0.80	200.0
⑧	床面(拭き上げ前)	>100000	>1.31E+03	60	0.50	80.0
⑨	床面(拭き上げ後)	25000	3.17E+03	40	0.20	5.0

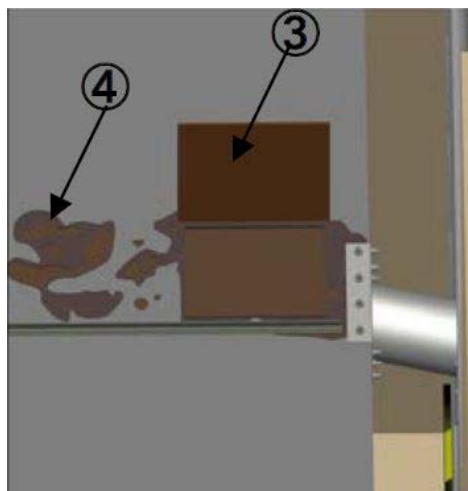
③点検口裏面④ダクト錆部スミア採取

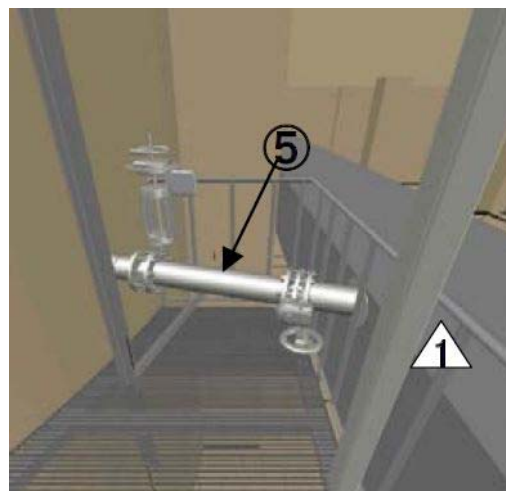
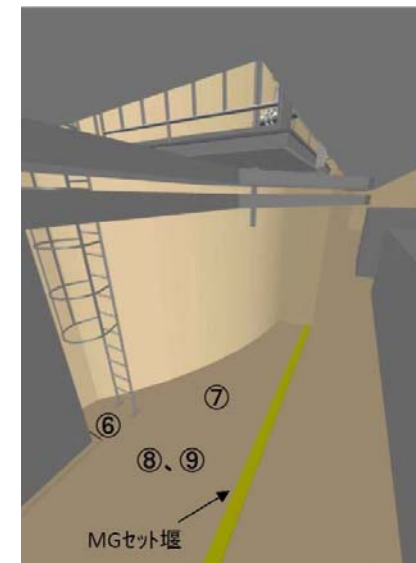
⑤配管表面のスミア採取

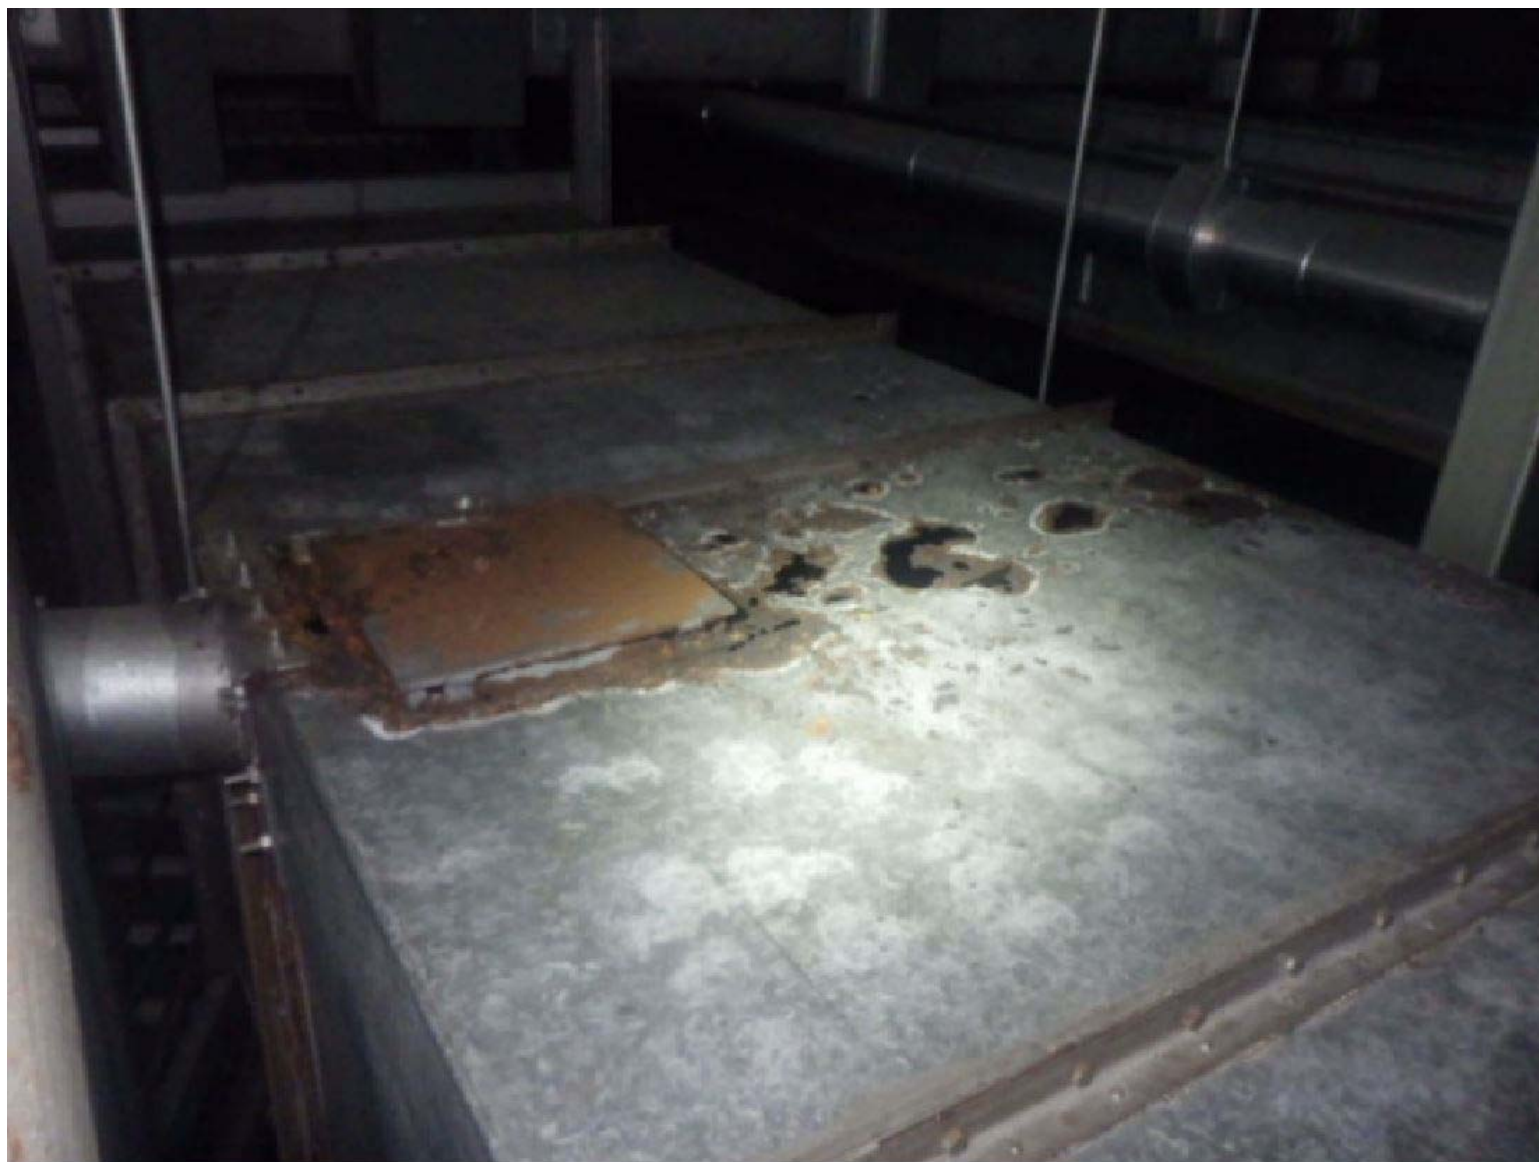
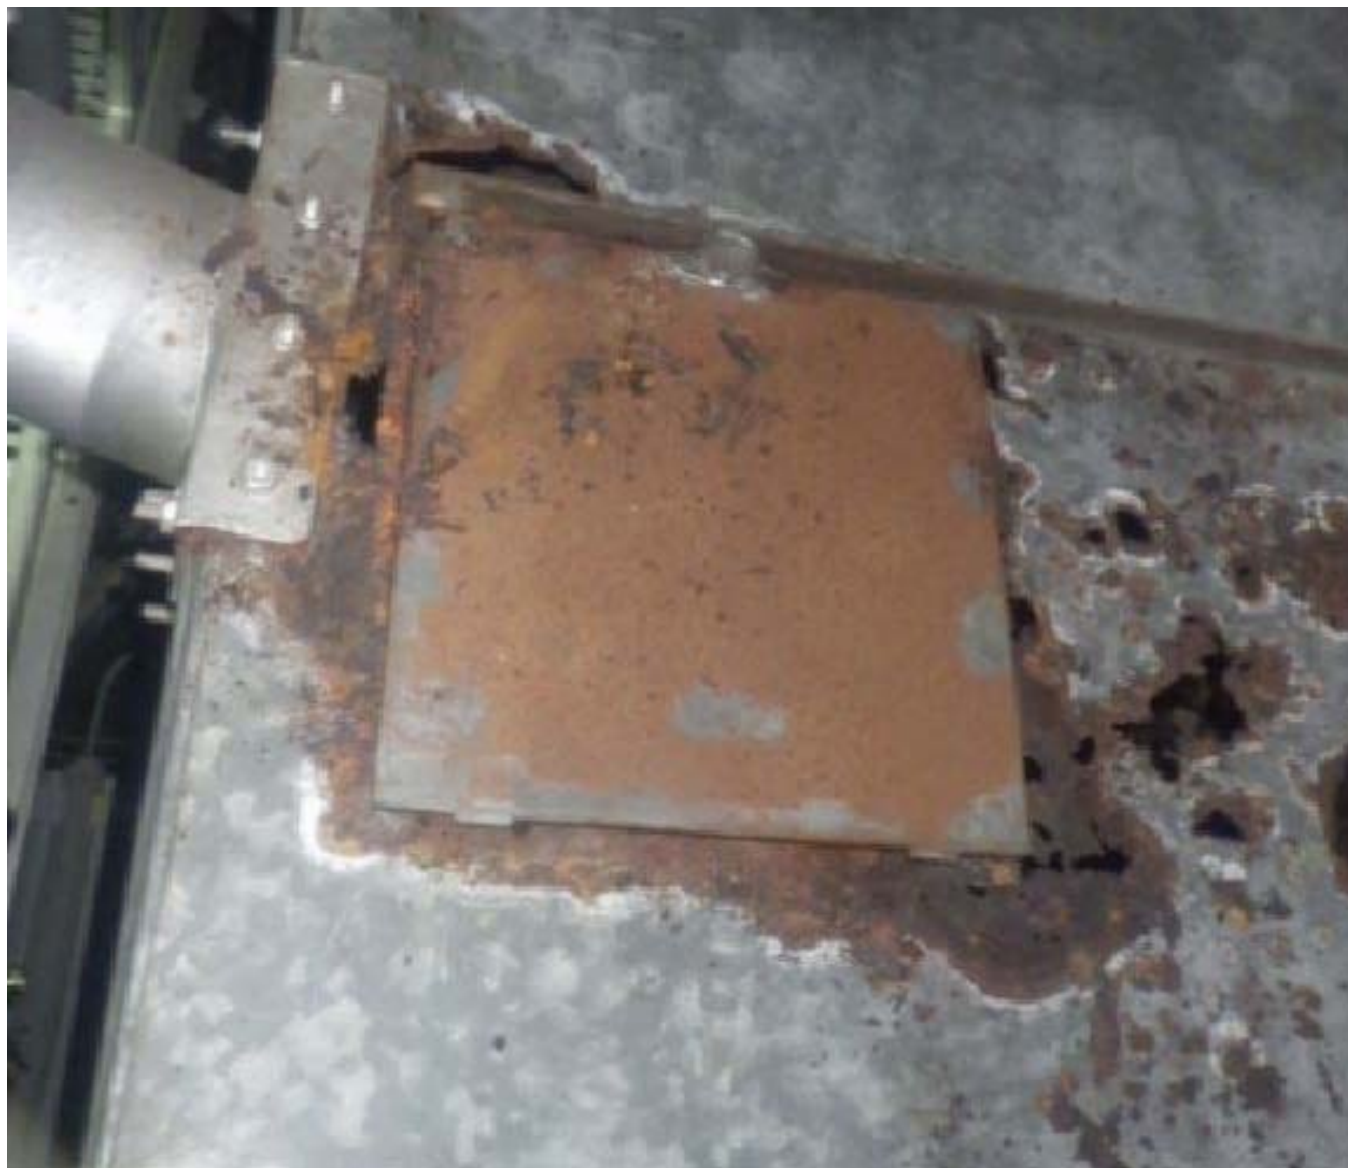
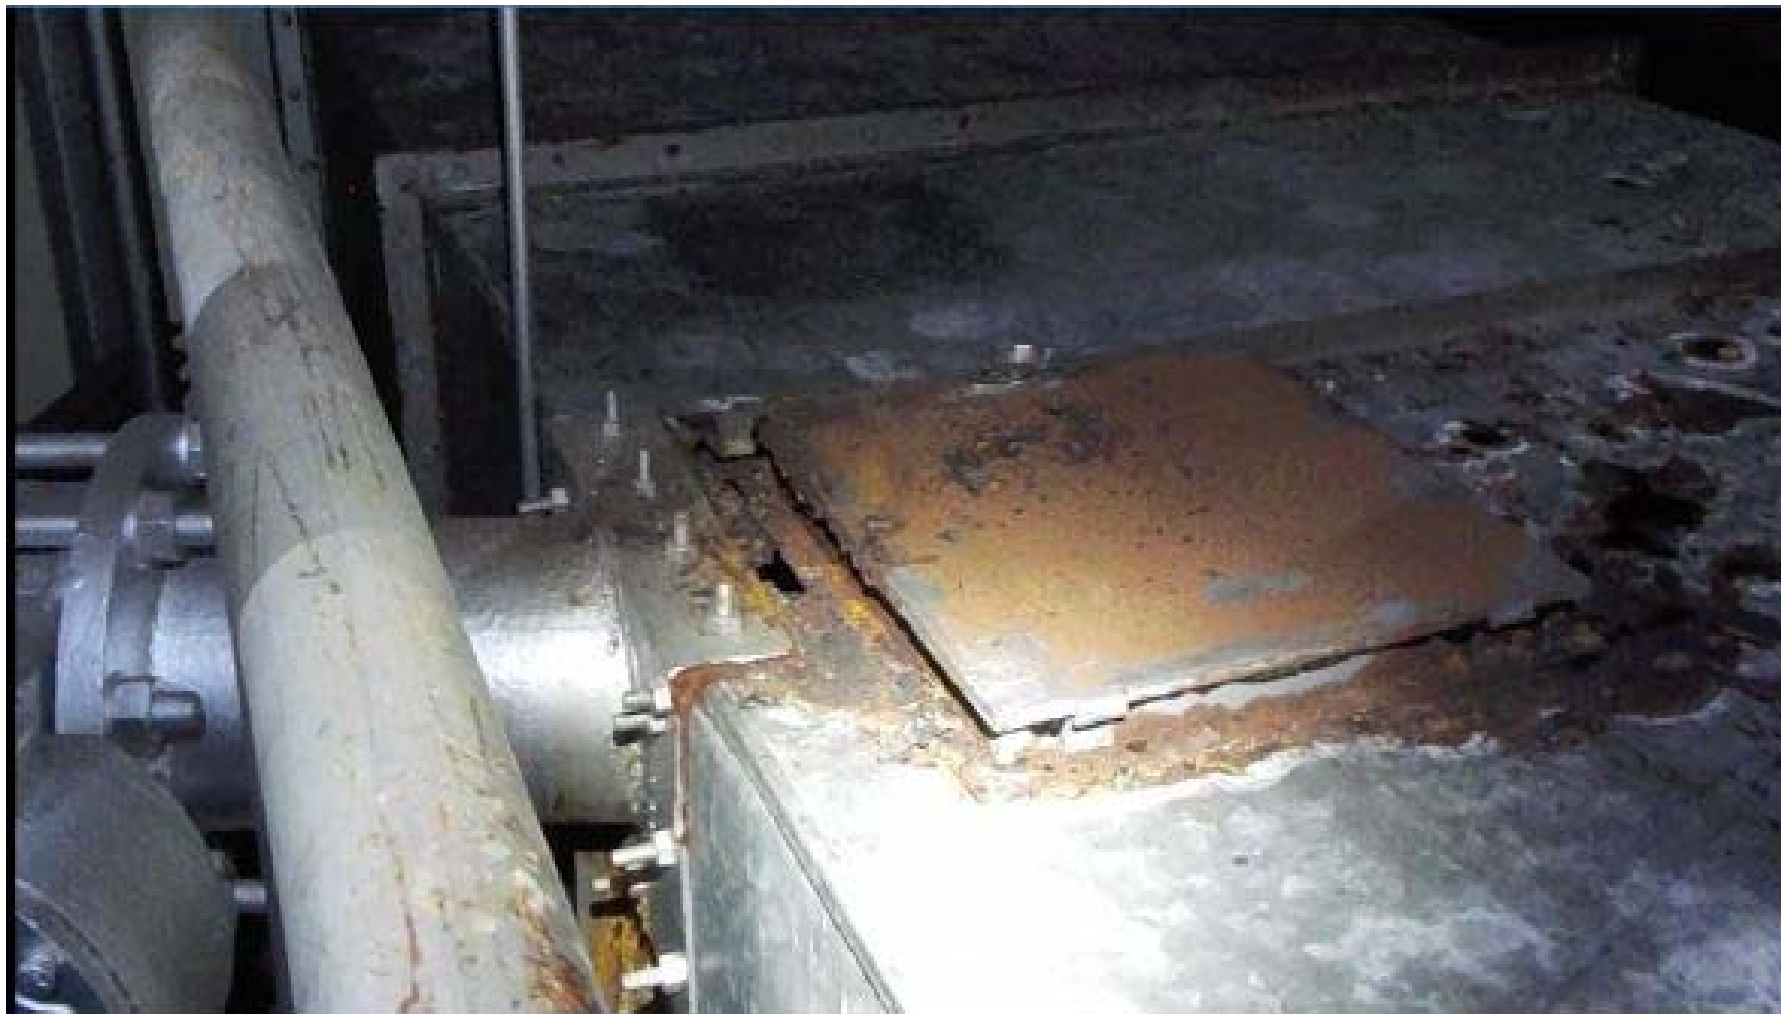
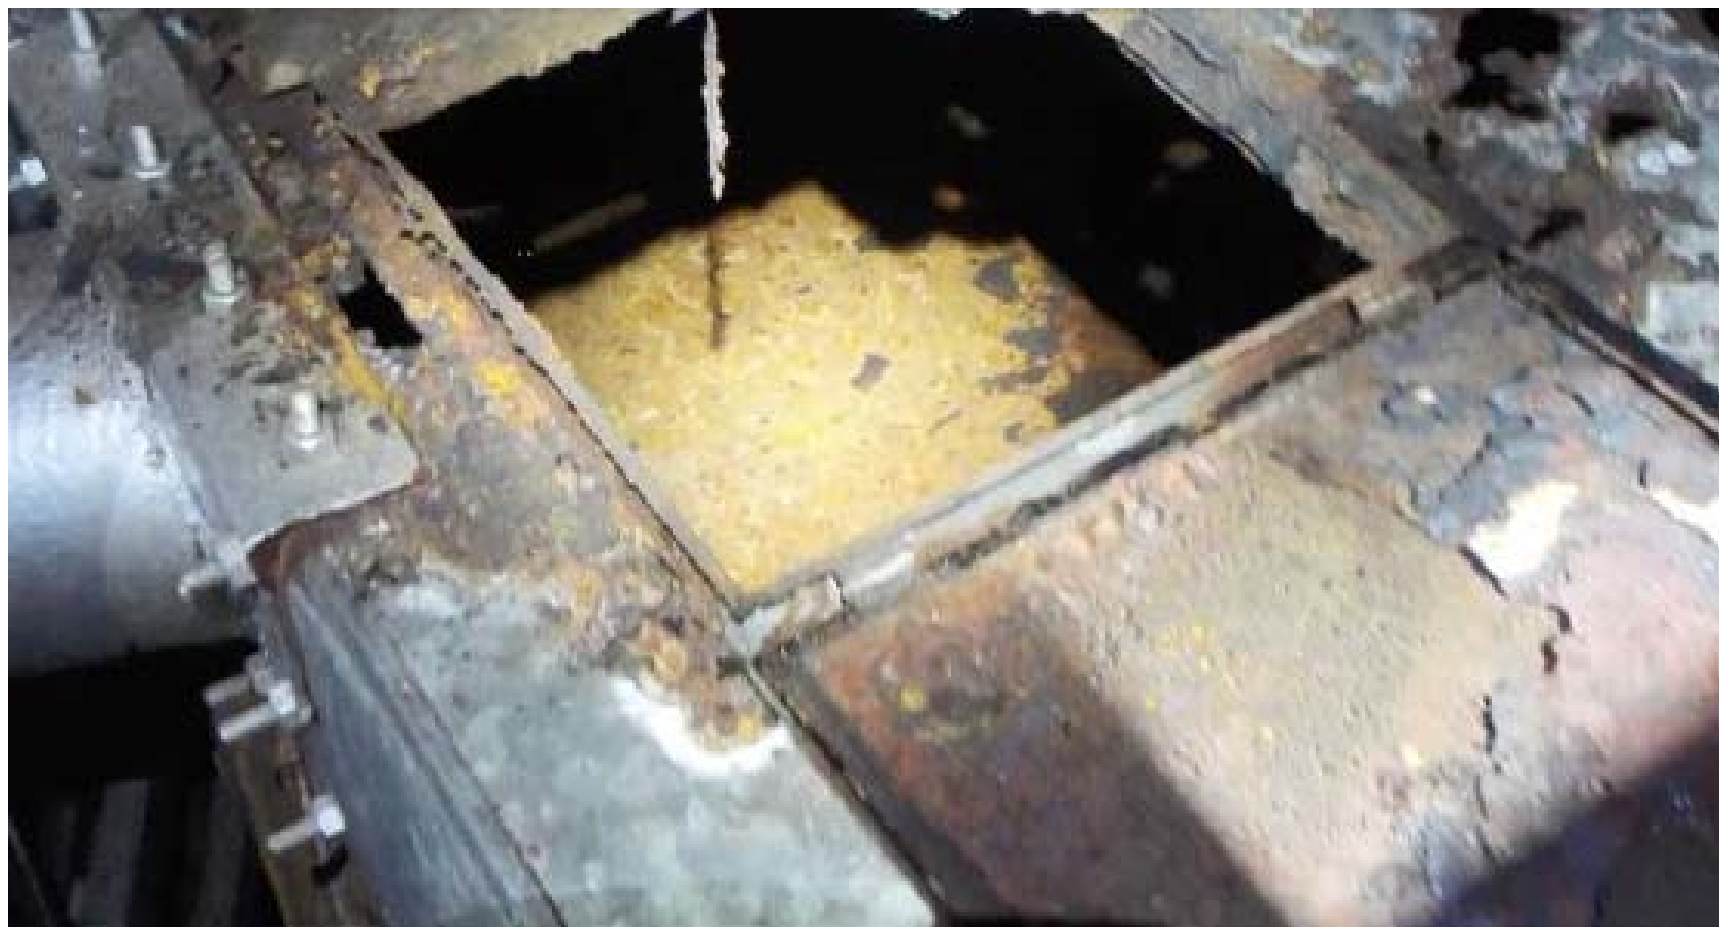
参考資料：ダクト内部側面（配管側）

- 現場作業に資する各部の放射線データの他、事故調査、原子炉ウェル内の状況予測に資する幾つかの情報が得られた。
- 原子炉キャビティ差圧調整ラインに設置される弁は開いており、排気ダクトへの直線上の部分が劣化している（その他の箇所には大きな劣化は見られない）。
- また、ダクト下部に高線量箇所が存在し、ダクト下部の（4m下の）床面付近にも高線量箇所を確認。
