福島第一原子力発電所 増設雑固体廃棄物焼却設備の運転状況

2022年6月30日

東京電力ホールディングス株式会社

雑固体廃棄物焼却設備 3.16地震影響等に対する点検·復旧状況について

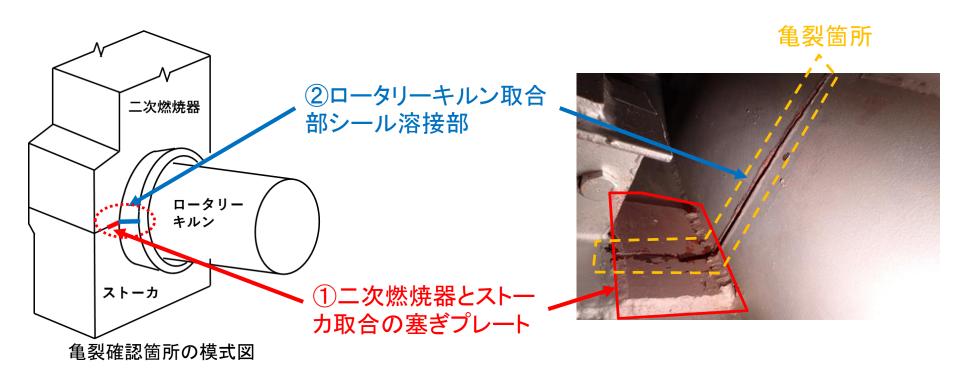
- 増設雑固体廃棄物焼却設備について、下記の亀裂を確認
 - ①二次燃焼器とストーカ取合を塞ぐプレート
 - ②ロータリーキルン取合部円筒の溶接部(90°,270°両側とも)
- 系統内は負圧を維持しており、当該亀裂部からの放射性物質の漏えいはない。また、亀裂のあった箇所は、いずれも強度部材ではないため、設備の構造強度に影響はない。
- 塞ぎプレート裏側のストーカ・二次燃焼器の構造材(母材)の状態を確認したところ、亀裂は確認されなかった。
- 今後、亀裂発生要因調査のため、亀裂部の破面観察を行うとともに、ストーカ・二次燃焼器 各接続部の亀裂の有無の確認を行う。
- 亀裂発生要因を踏まえ、修理方法を検討し、早期復旧を目指す。

- ①二次燃焼器とストーカ取合とその塞ぎプレート
 - ■プレート鋼材自体に亀裂が入り上下に分断している。
 - ■当該プレートは、ストーカ・二次燃焼器取合部の内側のシール溶接の裏当て金として使用。
 - ■当該プレートを取り外したところ、ストーカおよび二次燃焼器の構造材(母材)に亀裂等の異常は確認されていない。
- ②ロータリーキルン取合円筒の溶接部
 - ■半円筒の鋼材を溶接接続し、取り合い円筒を構成。
 - ■2箇所共に溶接線に沿って亀裂を確認。

要因	確認事項	結果
	材質誤り	ミルシート確認	材質SS400を確認
	熱応力評価誤り	解析評価書	調査中 割れの状況から熱応力での クラックとは考えにくい※
強度不足	溶接不良	溶接施工記録	施工記録、PT記録では異常は確認されていないが、シール溶接、円筒部溶接の妥当性について確認中
	溶接部熱影響	プレート破面観察	調査中 円筒亀裂は溶接線に沿って 割れ
	応力腐食割れ	プレート破面観察	調査中
強度低下	全面腐食による 板厚低下	外観目視 超音波板厚測定	外観・板厚異常無
	地震影響	プレート破面観察	調査中
過大な作用力に よる応力超過	キルンと取り合い円筒 部のすき間への灰詰ま り等による熱収縮阻害	炉内からすき間目 視点検	炉内点検実施中

- 亀裂発生の要因調査
 - ▶ 塞ぎプレートを取り外し、破断面の詳細観察により亀裂が生じた破損様式を調査する。
- 亀裂個所以外の水平展開調査

- 亀裂発生箇所の補修
 - ▶ 今回亀裂が確認された箇所について、原因 を踏まえて、必要に応じて対策を踏まえた 補修を行う。

部位	補修内容(案)
塞ぎプレート	発生原因を踏まえ要検討
キルンとの 取合部円筒	発生原因を踏まえ要検討
ストーカ・ 二次燃焼器各 要素の接続部	亀裂箇所を外部から耐熱 コーキング
