福島第一原子力発電所の最近の状況

2015年7月29日
東京電力株式会社

1-4 1,000tノッチタンクから
3号タービン建屋への
移送ホースからの漏えいについて

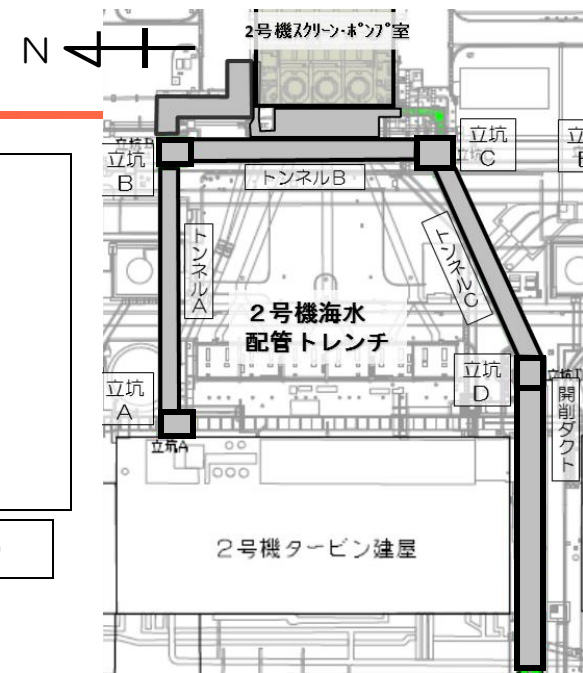
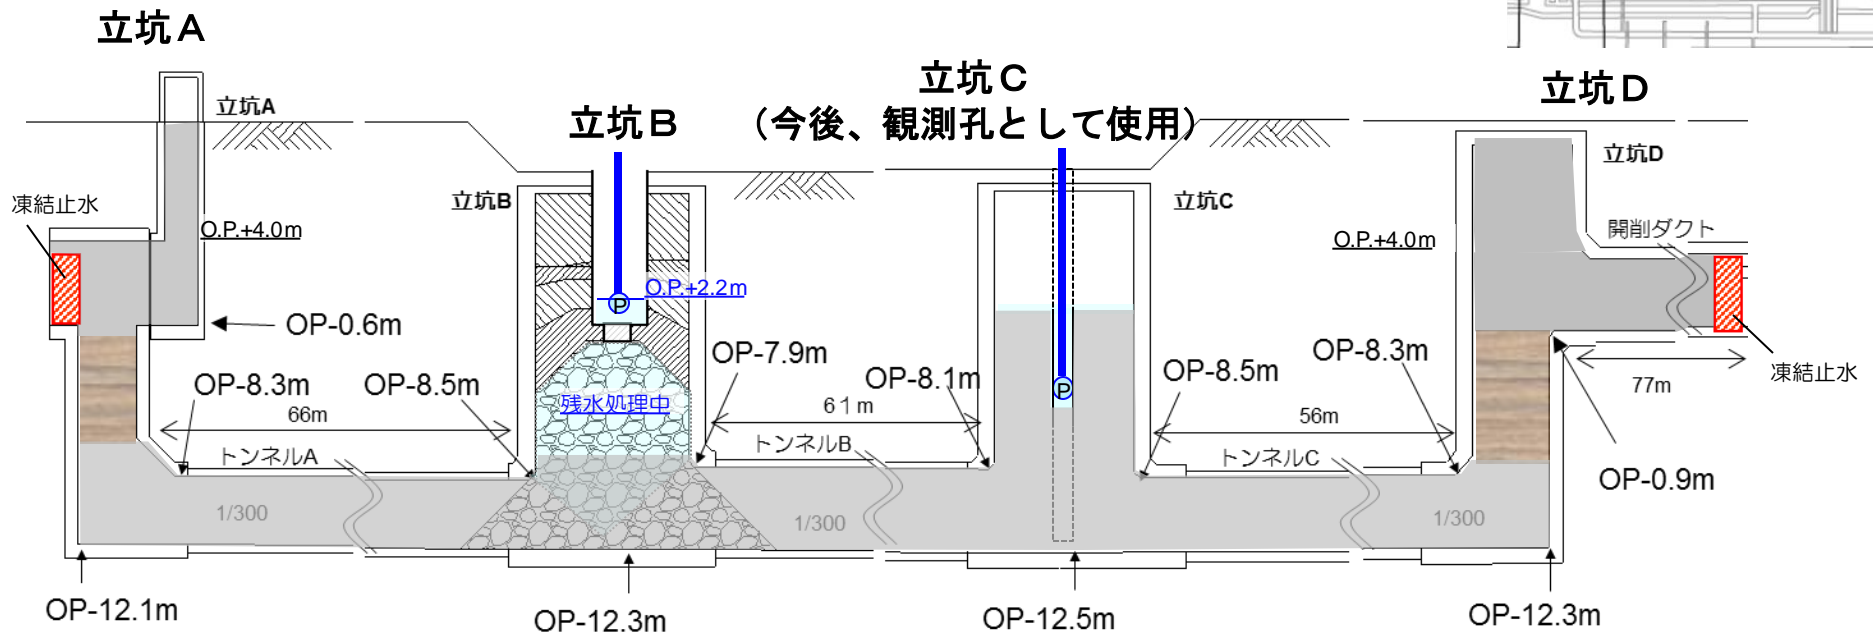
【2号機海水配管トレンチ概略断面展開図】

- 6月22日に、立坑Cの充填完了。今後、観測孔として使用予定。
- 6月30日に、残水を除き滞留水の除去完了。
- 7月4日に、立坑Aの充填完了。(O.P.+10.0mまで)
- 7月28日に、立坑Dの充填完了。(O.P.+10.0mまで)
- 立坑Bの砕石充填部は、残水処理を継続中。

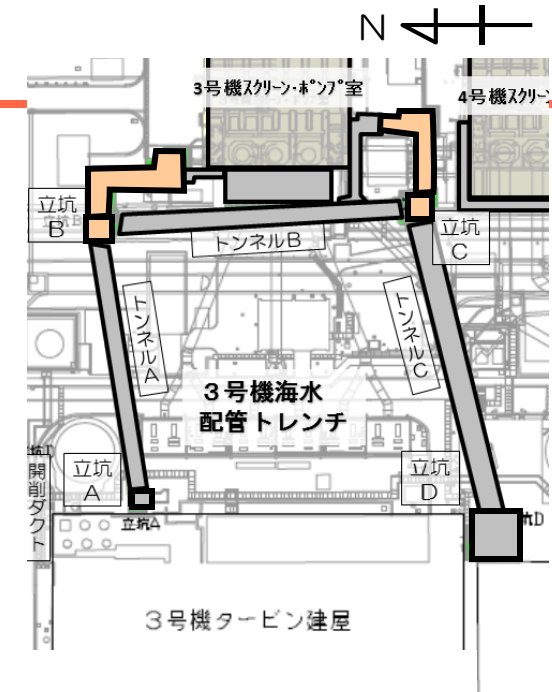
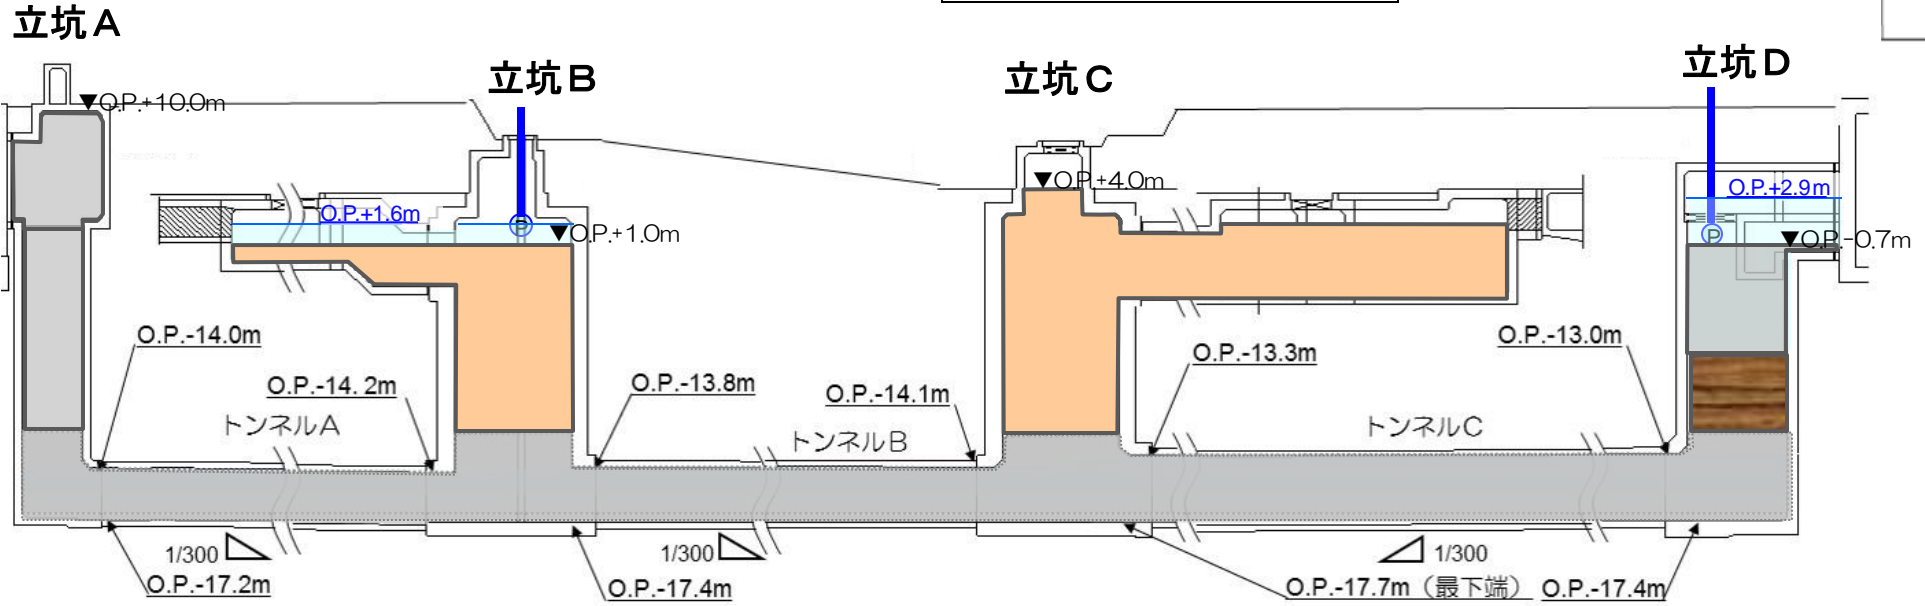
3号機海水配管トレンチ概略断面展開図

- 6月30日に、立坑Dは立坑上部を除き充填完了。
- 7月14日に、立坑Aの充填完了。(O.P.+10.0mまで)
- 7月29日に、**滞留水の除去完了予定。**
- 立坑B・Cは、8月下旬に充填完了予定。

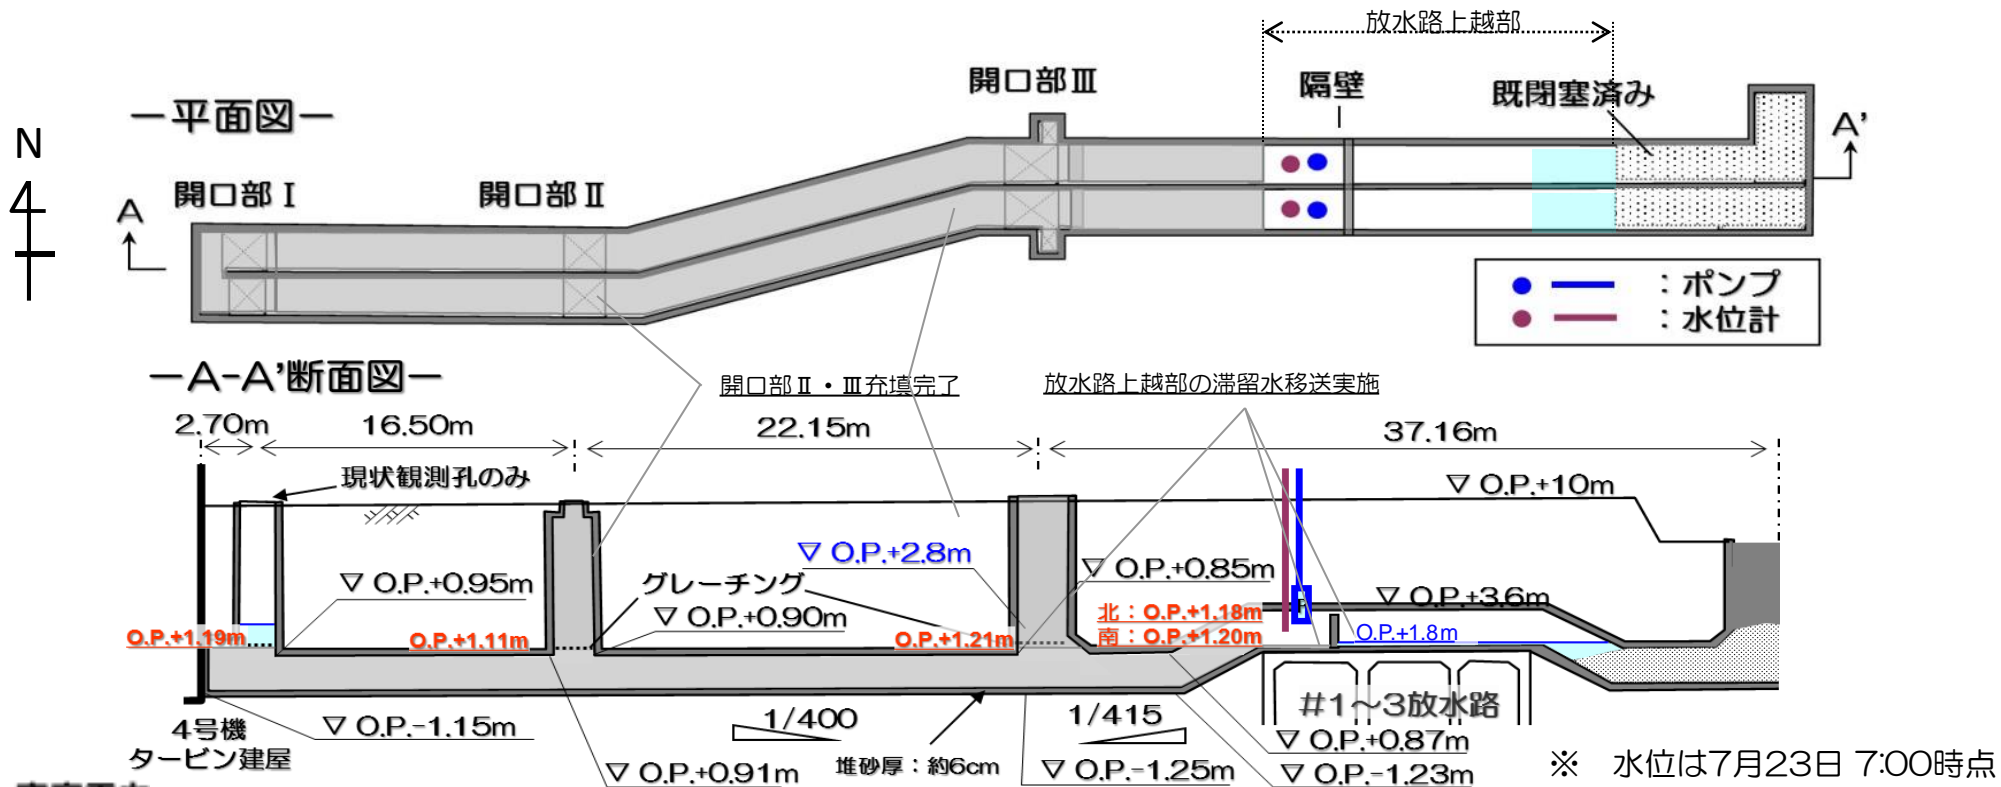
- 4月28日までに、開口部Ⅱ・Ⅲの充填完了。
- 放水路上越部の水移送は実施済みであり、4号機トレンチ内滞留水は、開口部Ⅰおよび放水路上越部の一部、建屋張出部を除き、ほぼ除去完了。
- 放水路上越部の充填に際しては、隔壁の海側に充填孔を設ける必要があるため、周辺工事との作業調整のうえ、2015年秋頃に充填を行う予定。
- 開口部Ⅰは、建屋床面とほぼ同じ高さで接続しており、建屋滞留水の水位低下に合わせて充填を行う方針とする。

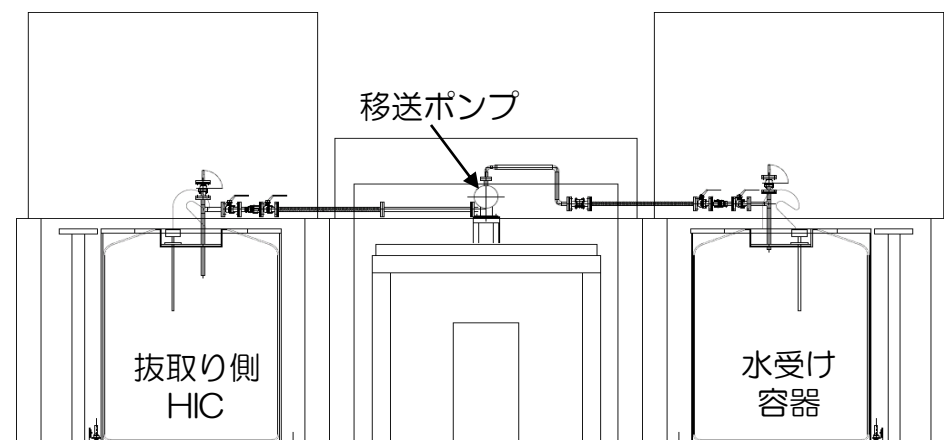
本格水抜き装置概念図

- HIC内の液位上昇は継続的に発生することから、簡易水抜き装置による上澄み水の抜き取りを実施中（7/24時点で59基の水抜きを実施済）
- 作業概要
 - 第二施設において、抜き取り対象HIC内の水を回収用タンクへポンプで移送
 - 回収したHIC内水は、再び多核種除去設備で処理
- 第二保管施設のボックスカルバートには原則2基のHICが保管されており、作業の効率性を考慮し、同じボックスカルバートに保管されている他方のHICも連続して水抜きを実施
- スラリー入りHICからの上澄み水抜き取りの加速化、作業安全水準の向上を期するため、本格水抜き装置を設置し8月中旬に運用開始予定。
