# 福島第一原子力発電所の汚染水処理対策の状況に係る 参考資料集

2019年5月14日

東京電力ホールディングス株式会社

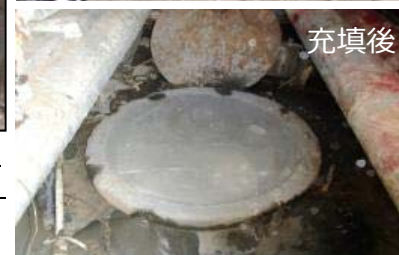
2号機取水電源ケーブルトレンチ貫通箇所 止水状況 (写真②), 充填状況 (写真③)

- 1/2号機東側に位置するトレンチのうち、1号機共通配管トレンチ内の建屋貫通箇所、2号機取水電源ケーブルトレンチ内の建屋貫通箇所について、止水・充填等を実施。
- 2018年7月13日に着手し、同8月6日に2号機取水電源ケーブルトレンチのマンホール開口部まで充填が完了。また、1号機共通配管トレンチ内の貫通箇所の止水は2018年9月21日完了。

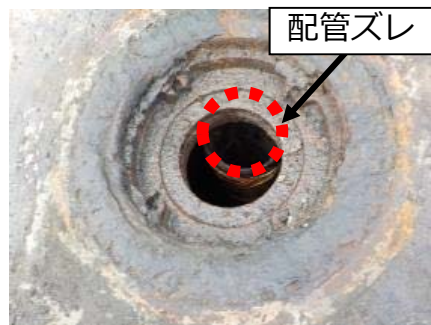
②ルーフドレン改修着手前

- 2018年6月11日の降雨時にオペフロ床面に雨水が一時的に溜まる状況を確認した。
- 調査の結果、屋上のルーフドレン2箇所(北側・中央)について、配管のズレを確認したため、雨水配管の補修を実施。（2018年7月12日完了）
- 9月30日～10月1日の台風24号接近に伴う降雨（計：47.5mm）では、雨漏れによる水たまりの発生は確認されなかった。
- ※濡れている箇所は、オペフロ調査時に飛散抑制対策として実施した散水跡
