# 福島第一原子力発電所の汚染水処理対策の課題と対応

2021年6月25日

東京電力ホールディングス株式会社

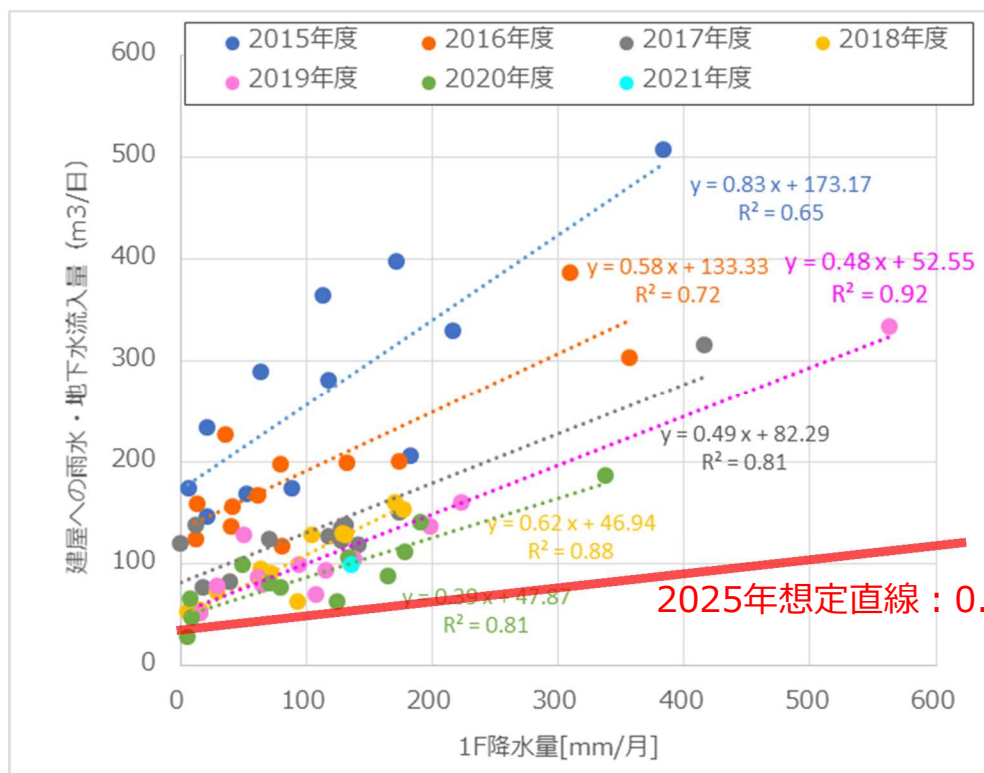
降水量と建屋流入量の相関図

- 各年度ごとの月間降水量と建屋流入量の関係から、今後の対策による建屋流入量の抑制効果を推定する。
- サブドレン汲み上げ水位の低下により、建屋流入量は年々減少してきている。冬季等、雨の少ない時期では、40~50m<sup>3</sup>/日程度となっている。今後、サブドレン水位をさらに低下させることにより、**雨の無い時の流入量は30m<sup>3</sup>/日程度（a）**にまで低減可能と推定。
- 降雨時には、屋根損傷部からの流入のほか、降水量による地下水位の上昇による流入が発生するが、建屋屋根補修（2023年度頃完了）及び建屋周辺フェーシング（2023年度末5割程度完了を目指す）により、**降雨に起因する建屋流入量は、約20m<sup>3</sup>/日程度（b）**に抑制可能と推定。
- このことから、対策後の建屋流入量は、年平均で**約50m<sup>3</sup>/日（a+b）**に抑制可能であり、対策を計画的に進め、対策の効果を適宜評価していく事で、建屋流入量の目標は現状の計画で達成できる見込みである。

○2016~2019年度は、降水量100mm/月で50m<sup>3</sup>/日増加（①）  
（図中の相関曲線の勾配）

○建屋屋根損傷部（約5,700m<sup>2</sup>）からの流入  
降水量100mm/月で570m<sup>3</sup>/月≒20m<sup>3</sup>/日（②）  
⇒屋根補修完了により屋根の流入：20m<sup>3</sup>/日→0

○建屋周辺の降水量が地下水となり流入：  
降水量100mmで30m<sup>3</sup>/日増加（①-②）  
⇒フェーシング対策（進捗50%）により、  
建屋周辺に降った降水量の50%が排水可能  
：30m<sup>3</sup>/日⇒15m<sup>3</sup>/日

○1Fの平均降水量：1,463mm/年≒122mm/月  
上記対策により、降雨による増分は  
⇒ 15m<sup>3</sup>/日×122/100≒ 20m<sup>3</sup>/日（b）

○**対策後の想定される建屋流入量**  
：**30（a）+20（b）≒ 約50m<sup>3</sup>/日**

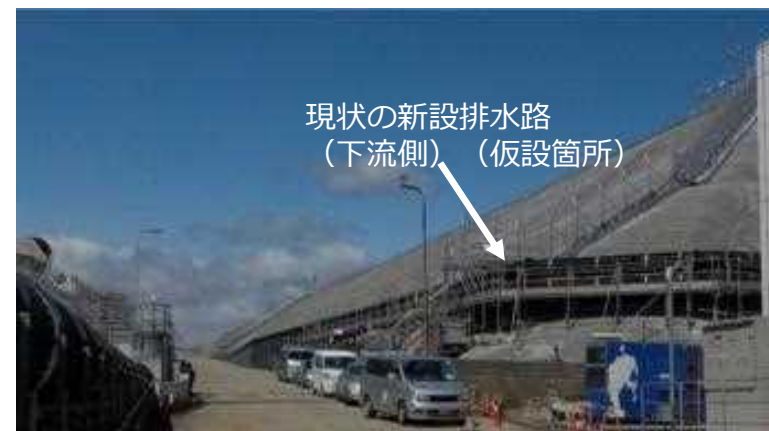
現状の新設排水路（下流側）（Φ0.5m×4本）

- 1000年確率の417mm/24時間の内水浸水解析結果から、1-4号機建屋周辺において数十cm程度の浸水箇所が確認される。特に、1-4号機建屋開口部周辺においては1号機で15cm、2号機で24cmの浸水深さとなった。
- D排水路を新設した解析結果では、1-4号機周辺では概ね浸水範囲は解消される結果となった。

- 豪雨リスクに最も効果のあるD排水路を整備し、2022年台風シーズン前迄に豪雨リスクの解消を図る。
- 下図、赤ラインの総延長約800m（推進トンネルΦ2200）であり、物揚場前面海域の港湾内に排水される。
- 内水浸水解析結果から1号機北東部への雨水流入範囲に接続弁を追設している。  
（最終的な排水路形状で今後、内水浸水解析を実施）

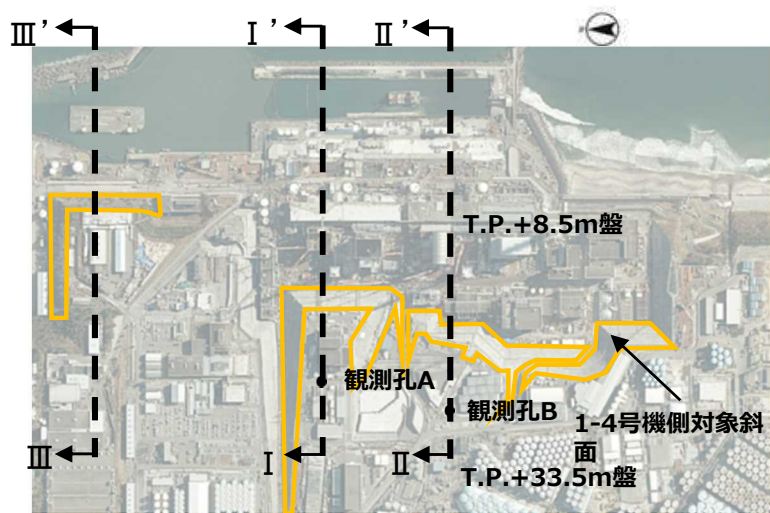
解析断面位置

- 敷地内で原子炉建屋等重要構造物背面に位置する3箇所（1/2号西側、3/4号西側、海岸通り～5/6号南側道路）の斜面安定解析を行った結果、すべての断面で安全率1以上を確保されていることが確認された。敷地内のその他の斜面は、Ⅲ-Ⅲ'断面よりも傾斜が小さい。
- 以上の結果より、福島第一原子力発電所敷地内においては、豪雨による地盤の飽和度の上昇起因とする大規模な斜面崩壊は発生しないと評価する。

ただし、雨水排水路の機能が不足する等により、雨水が集中する箇所については、2019年10月に台風19号により発生した表層部の洗掘など（参考資料参照）を要因とする小規模崩壊が発生する可能性はあるため、雨水排水整備を今後も継続的に実施していく。

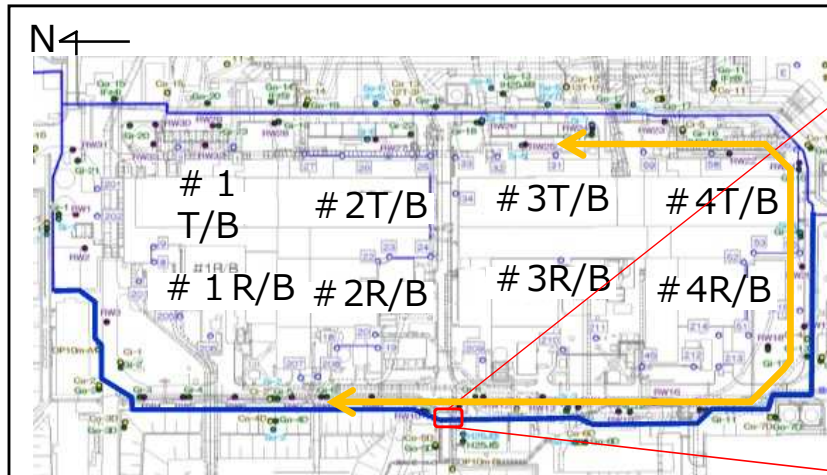
【KEY-PLAN】ブラインタンク2系統供給範囲  
(ヘッダー管24箇所)

- 2019年12月26日に陸側遮水壁ブラインタンク2系統の液位レベルが低下しており、現場目視確認の結果、2号機原子炉建屋山側のヘッダー管6BLK-H1の凍結管1890-6Tの凍結管頭部付近の配管継ぎ手においてブラインの漏えいが確認されたため、当該凍結管のブラインの供給を停止した。
- その後、継続的に調査を行った結果、近傍の凍結管3箇所においてもブラインの漏えいが確認されたため、漏えい個所の材料交換を行い、ブラインの供給を再開した。  
(漏洩量：約16m<sup>3</sup>、ブライン供給再開日：2020年1月31日)
- 2021年の1月のブラインタンクの液位低下時の凍結管の加圧試験により、2019年12月～2020年1月に漏えいが確認された凍結管に隣接する箇所において凍結管の漏えいを確認した。(漏えいの要因推定は次ページ以降)

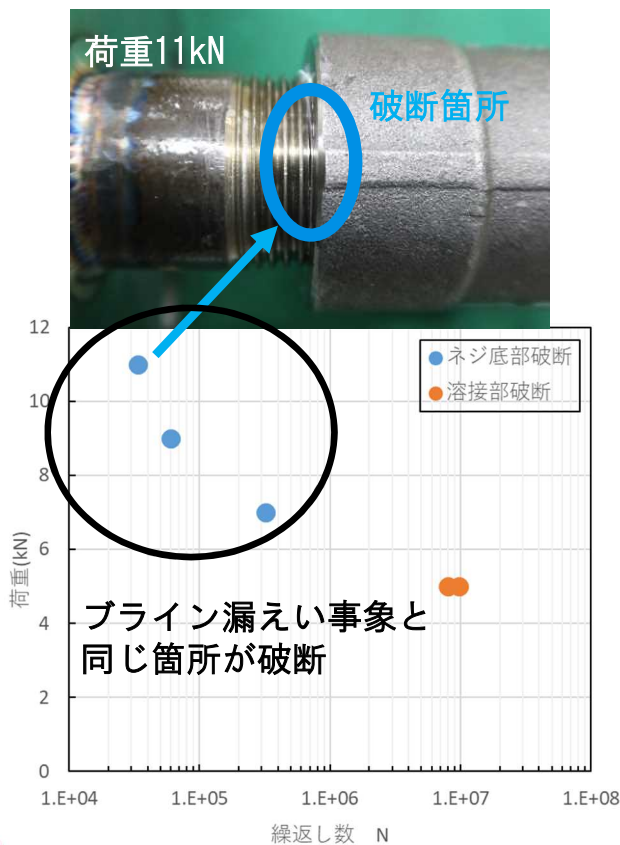
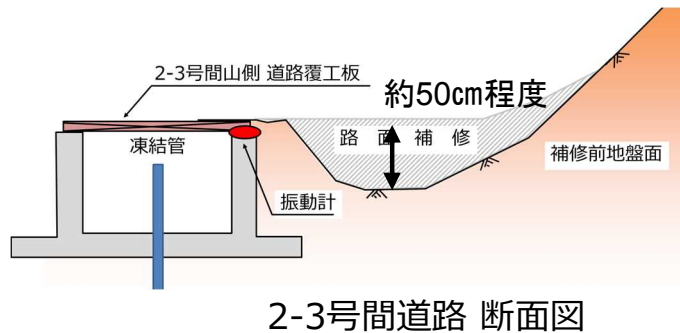
2-3号間道路 断面図

- ブライン漏えいが確認された部材を用いて繰り返し振動試験を行った結果、荷重が大きくなると数万回程度の振動にて、漏えい発生箇所と同じ箇所で破断が発生した。
- また、現地の漏えい発生個所にて振動を直接計測した結果、車両通行により数十dbの振動が覆工板で、確認され、特に大型車では100dbと大きな振動が発生しており、ブライン供給開始以降大型車の通行が、数万台と想定されることから、車両通行による振動の疲労破壊が要因で発生した漏えい事象であると確認できた。
- 同等の交通量である海側路下部では確認されず、山側で発生したのは、地下水位が高い山側においては、維持管理運転によるブライン停止期間が表層部の影響により短い傾向である。その事から、凍結管周辺の氷が成長しやすい状況であったことも振動伝播を促進した可能性もあると考えられる。そのため、2020年度中に山側の路下部全てにおいて送風設備を設置することで凍結管周辺の氷の成長抑制も行う。
