# 汚染水対策の現況について

2022年10月18日

東京電力ホールディングス株式会社

### 3. 1-4号機建屋周辺局所止水の試験実施状況について（速報）

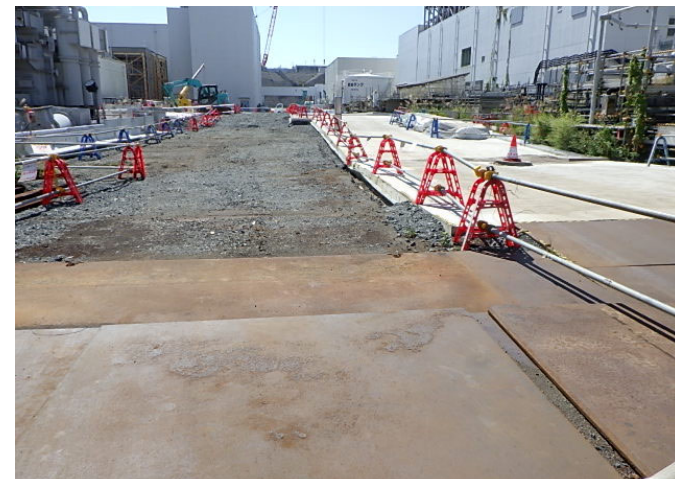
- 4号機原子炉建屋山側 状況写真(2022.9.26)

3号機側から4号機側を望む。(陸側遮水壁側から施工中)

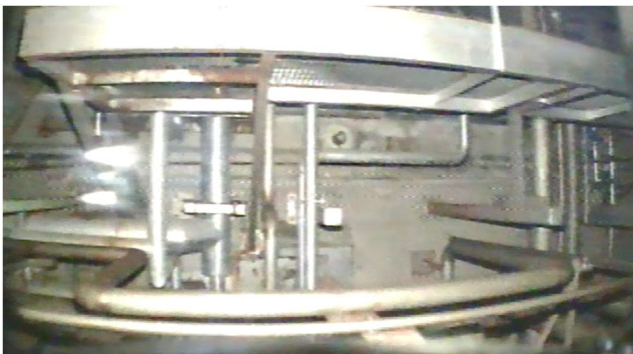
T.P.+3m～T.P.+5m付近：にじみ無し

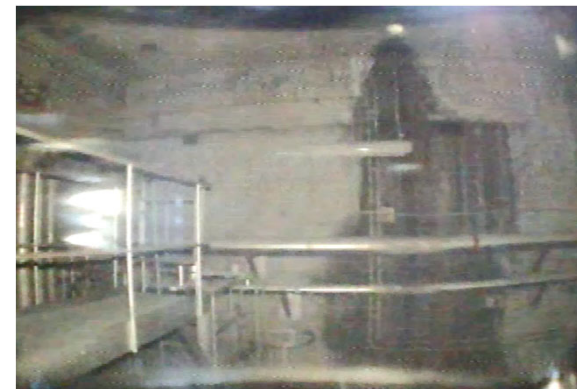
- 3号T/B北東部のD/G室天端スラブを地上部より削孔し、カメラ調査により建屋外壁貫通部の状況などを確認した。
- 東側の外壁貫通部付近T.P.+5m～T.P.+7m付近の配管沿いに多少のにじみが確認された。南側で確認されたにじみは地上部の水溜りからであることが確認されたため排水の対策を行った。
- 今後、外壁部で注入試験を行い、にじみの状況の変化の確認を行う予定であり、建屋外壁貫通部の状況を踏まえて、追加的な止水の要否を検討する。（追加的な止水に関しては、地上部のサブドレン移送配管などのリルートが必要）

南側側壁（天井貫通部からにじみ）  
⇒地上部水溜りあり、ポンプ排水済み

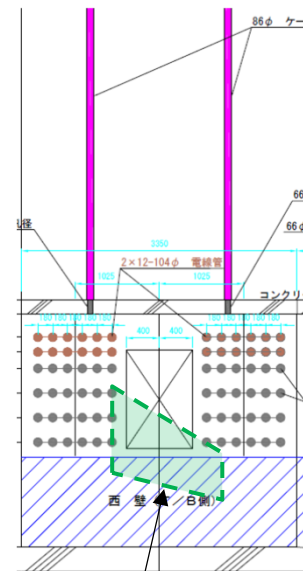
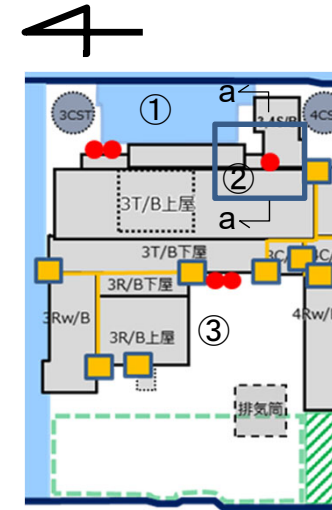
写真範囲

- 3号取水電源ケーブルダクトの建屋接続部ピット部を地上より削孔し内部を確認。
- 建屋外壁貫通部のケーブルより深部に若干のたまり水が確認されたため、抜き取り後、雨水・地下水の流入が生じているか確認のうえ、内部の充填を検討・実施する予定。

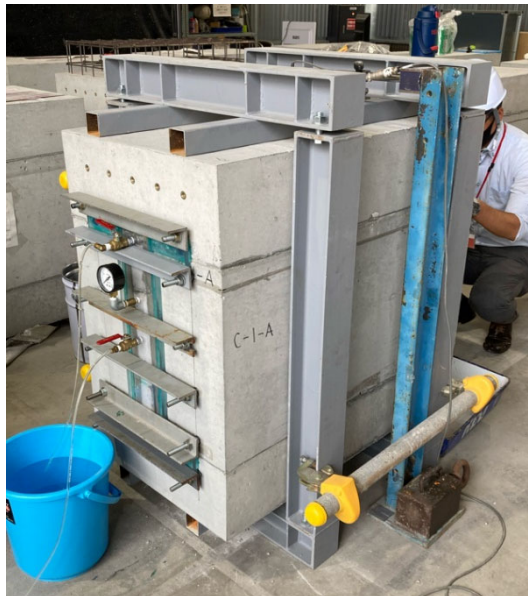
写真1. 試験体（加圧側）

- 材料透水試験は、約1m程度の試験体を作成し、材料3種、止水幅3種、施工法2種の18種類の試験に加えて、止水部を構築しない、発泡ポリエチレンのみの試験を行っている。
- 止水部に関しては、発泡ポリエチレン及びコンクリートに囲まれた範囲で構築している。
- 試験の結果、止水部とコンクリートの界面からのにじみ程度が確認された。

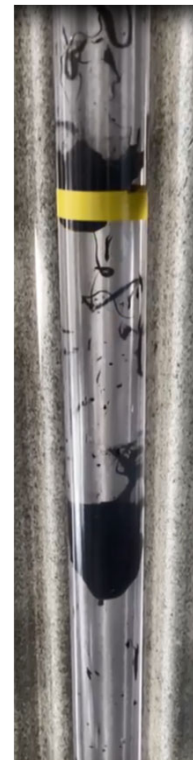
写真2：ポリブタジエン  
自由落下

- 材料打設試験は、構外ヤードでφ50mmのパイプを用いて、約10m以上の上部から止水材の打設を行った。
- 材料に関しては3種類、打設手法について3種類について、打設時に底部2mに水がある状態で行った。
- 手押しポンプ打設はホース先端が液面下部1m程度になるように、自由落下打設は10m程度上部から、電動ポンプは配管底部にホース先端を固定してそれぞれ打設した。
- 自由落下打設では一部の材料で材料分離などを生じる結果が確認された。

- 打設速度をゆっくりとすることを指向し、当初、手押しポンプで打設を行ったが、手押しポンプでは、材料の押し出し不足による材料分離の発生、または、打設時間の経過と共に材料の押し出しが一部できない結果となった。
- 水中への自由落下打設では、材料が水に入った際に材料分離し、品質に問題がある可能性がある。
- 電動ポンプに変更し打設する事で、すべての止水材で打設可能であることが確認された。
- 現場については、地下水流速による止水材の流出リスクがあるため、打設面の確認方法を今後検討する。
