# 1/2号機排気筒解体作業 筒身切断装置の一部動作不良について

< 参 考 資 料 >  
2 0 1 9 年 8 月 8 日  
東京電力ホールディングス株式会社  
福島第一廃炉推進カンパニー

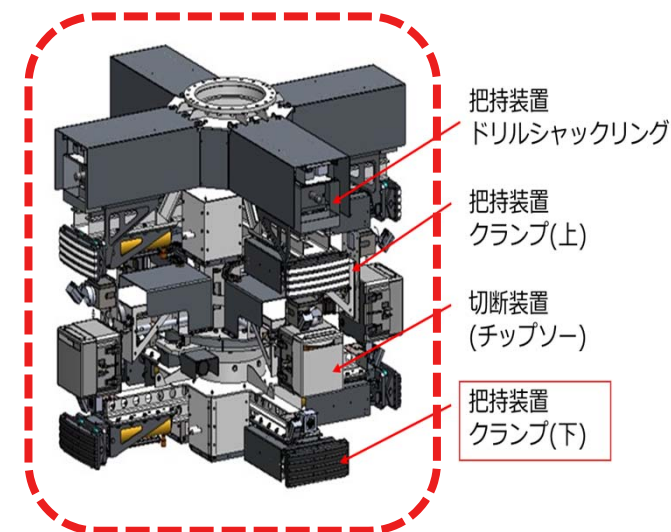
【内周切断装置】

- 昨日（8月7日）の作業終了後の点検で、内周切断装置の把持装置（以下、クランプ）Cの下段が約50mm傾いていることを確認しており、本日（8月8日）、内周切断装置を予備品に取替える作業を実施しております。
- クランプを排気筒頭頂部から引き上げる際は、強風時に装置と筒身の接触時の衝撃を小さくするために、クランプを必要な分張り出した状態で保持したまま引き上げる手順としており（頂部内径3m 筒身3.2m）、昨夜、吊り上げた際に下クランプがひっかかったと推測しています。
- 対策として、カメラにてクランプ先端と筒身との接触状況を確認しながら、ゆっくり引き上げるとともに、下クランプを15cm縮め吊り上げることを実施いたします。
