# 福島第一原子力発電所 1/2号機排気筒解体工事の2ブロック目解体振り返りについて

2019年10月7日

東京電力ホールディングス株式会社

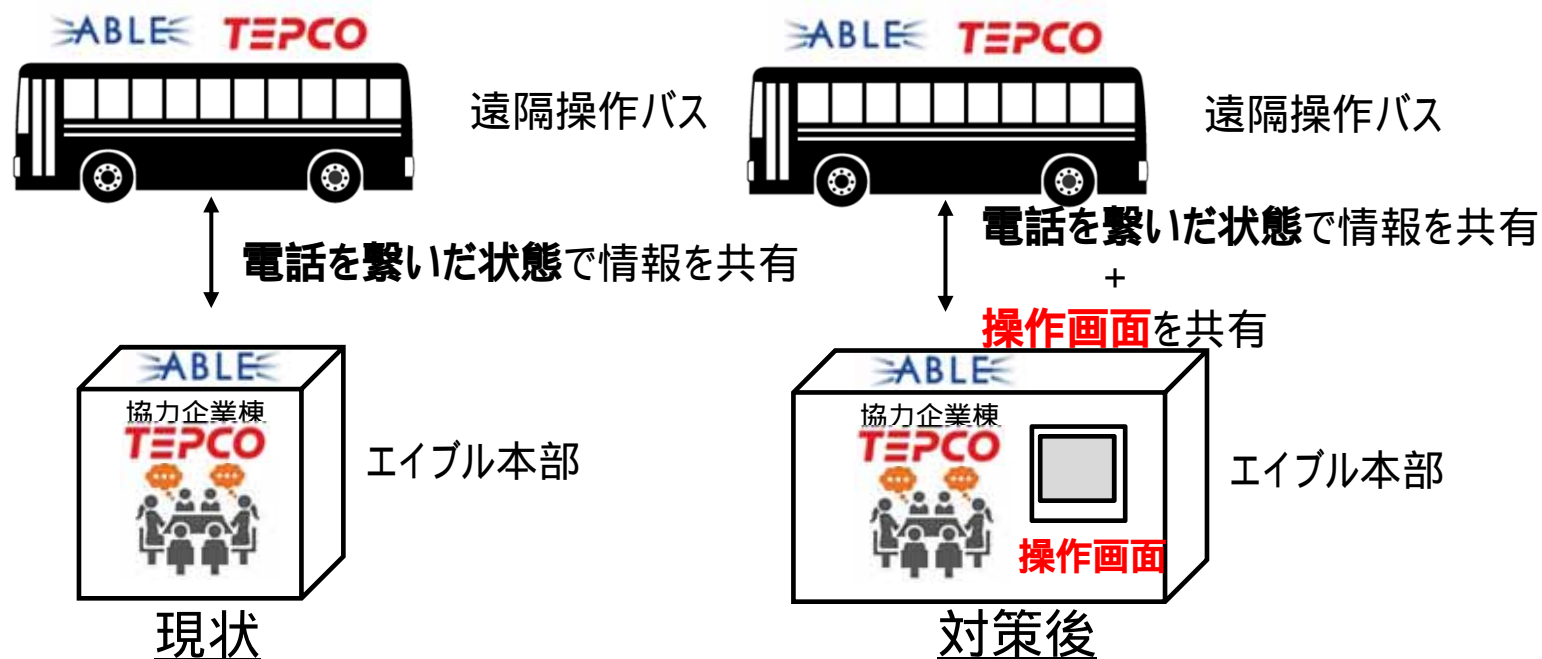
- 現状（8/31から実施）
  - 遠隔操作バスと本部は常に電話を繋いだ状態にしてリアルタイムで状況の共有を行っている。
  - 切断作業時は、東電側がエイブル本部に詰めることにより状況把握・協議・判断をエイブルと共にやっている。
- 対策（10月末完了予定）

**操作画面**をエイブル本部側でも見られるようにする。
