福島第一原子力発電所 W2エリアに保管していたコンテナ37基の調査結果（速報）

< 参 考 資 料 >
2021年4月22日
東京電力ホールディングス株式会社
福島第一廃炉推進カンパニー

W2エリアに保管していたコンテナ37基の調査結果（速報）

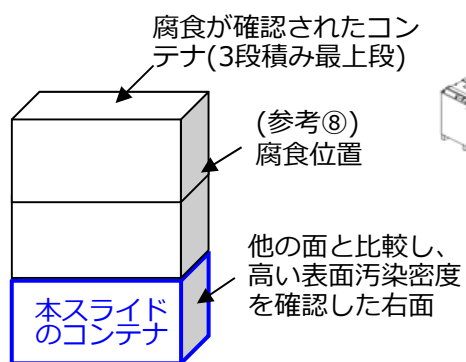
図1.コンテナ保管位置図

【参考】最下段に保管していたコンテナの調査結果概要

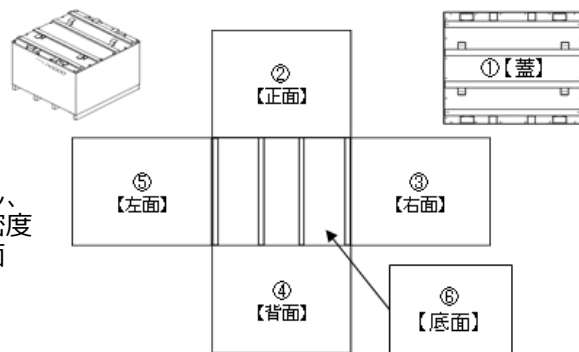
図2.コンテナ展開図

- なお、一部に著しい腐食が確認されたコンテナは、3段積みの最上段に保管しており、その下に保管していたコンテナの表面汚染密度を測定したところ、以下を確認しました。
 - ✓ コンテナ右面において、他の面と比較し、高い表面汚染密度（最下段のコンテナ：28Bq/cm²、中段のコンテナ：27Bq/cm²）であった。
 - ✓ 高い表面汚染密度を確認した右面は、最上段のコンテナの腐食箇所と同じ面であった。
 - ⇒ 最上段のコンテナから内容物が漏えいし、下に保管していたコンテナの右面を伝い、地表面に内容物が移行した可能性がある。
- W2エリアの地表面で確認されたゲル状の塊（ゲル状の物質を含んだ土）と、一部に著しい腐食が確認されたコンテナの底面に溜まっていた水との関連性については、現在、両者の性状分析を行っており、その結果を踏まえ、関連性を評価してまいります。
- また、3月2日に物揚場排水路に設置しているPSFモニタで高警報が発生した原因と、W2エリアの地表面で確認されたゲル状の塊（ゲル状の物質を含んだ土）との関連性については、上記の関連性評価の結果、およびW2エリアのアスファルトはぎ取りと再舗装作業前後の降雨時の状況等を踏まえ、総合的に評価してまいります。

各面最大	線量当量率測定(mSv/h)		表面汚染密度測定・スミア法 (Bq/cm ²)
	1cm線量当量率	70μm線量当量率	
バッググランド	0.003	0.003	9.6E-01
①蓋	0.010	0.010	8.2E+00
②正面	0.004	0.006	<9.6E-01
③右面	0.004	0.005	2.8E+01
④裏面	0.003	0.003	1.2E+00
⑤左面	0.002	0.002	<9.6E-01
⑥底面	0.010	0.010	<9.6E-01
⑦内容物表面 (参考⑧腐食位置)	0.008 (0.010)	0.008 (0.800)	— (9.8E+01)

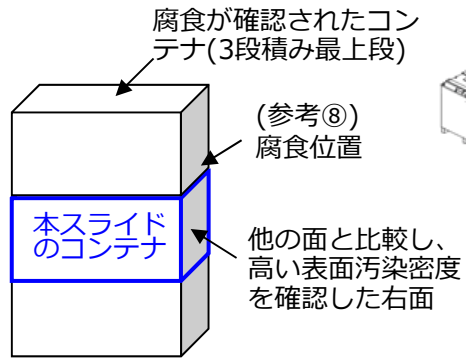
図4.コンテナ保管位置図

【参考】中段に保管していたコンテナの調査結果概要

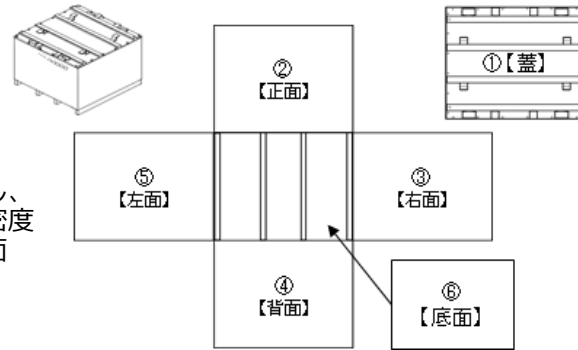
図5.コンテナ展開図

各面最大	線量当量率測定(mSv/h)		表面汚染密度測定・スミア法(Bq/cm ²)
	1cm線量当量率	70μm線量当量率	
バックグラウンド	0.003	0.003	9.6E-01
①蓋	0.010	0.900	8.8E+00
②正面	0.002	0.002	<9.6E-01
③右面	0.002	0.005	2.7E+01
④裏面	0.003	0.003	2.8E+00
⑤左面	0.003	0.003	1.5E+00
⑥底面	0.008	0.008	2.8E+00
⑦内容物表面(参考⑧腐食位置)	0.003(0.010)	0.300(0.800)	—(9.8E+01)
