6号機高圧電源盤6Cの電源停止 および火災報知器の作動について

2024年8月19日

東京電力ホールディングス株式会社

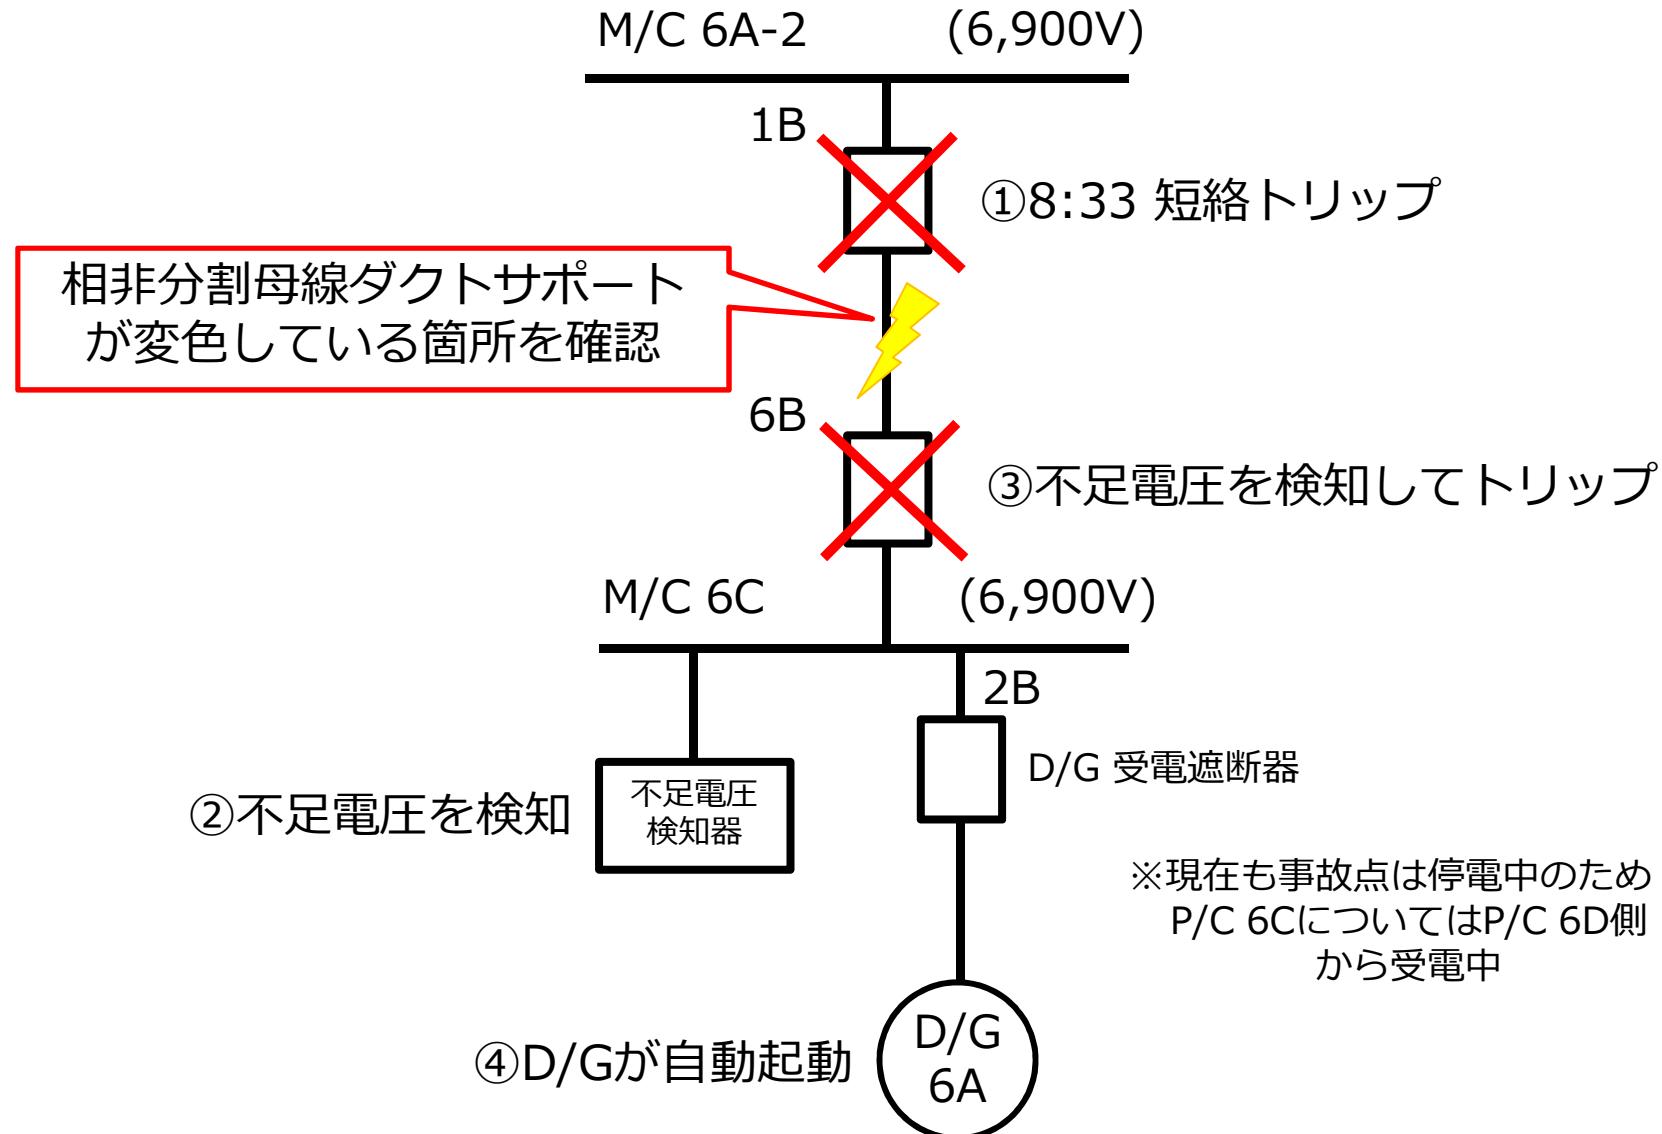
1. 事業の概要 (補足: M/C 6C単線結線図)

2024年6月18日 08:33頃 6号機M/C 6A-2(1B)遮断器がトリップし、M/C 6C(6B)受電遮断器がトリップ(M/C 6C母線停止)により、D/G6Aが自動起動する事案が発生。同時刻に、FPCポンプ(B)がトリップした。また、08:35頃に6号機T/B地下1階の火災報知器が発報した。

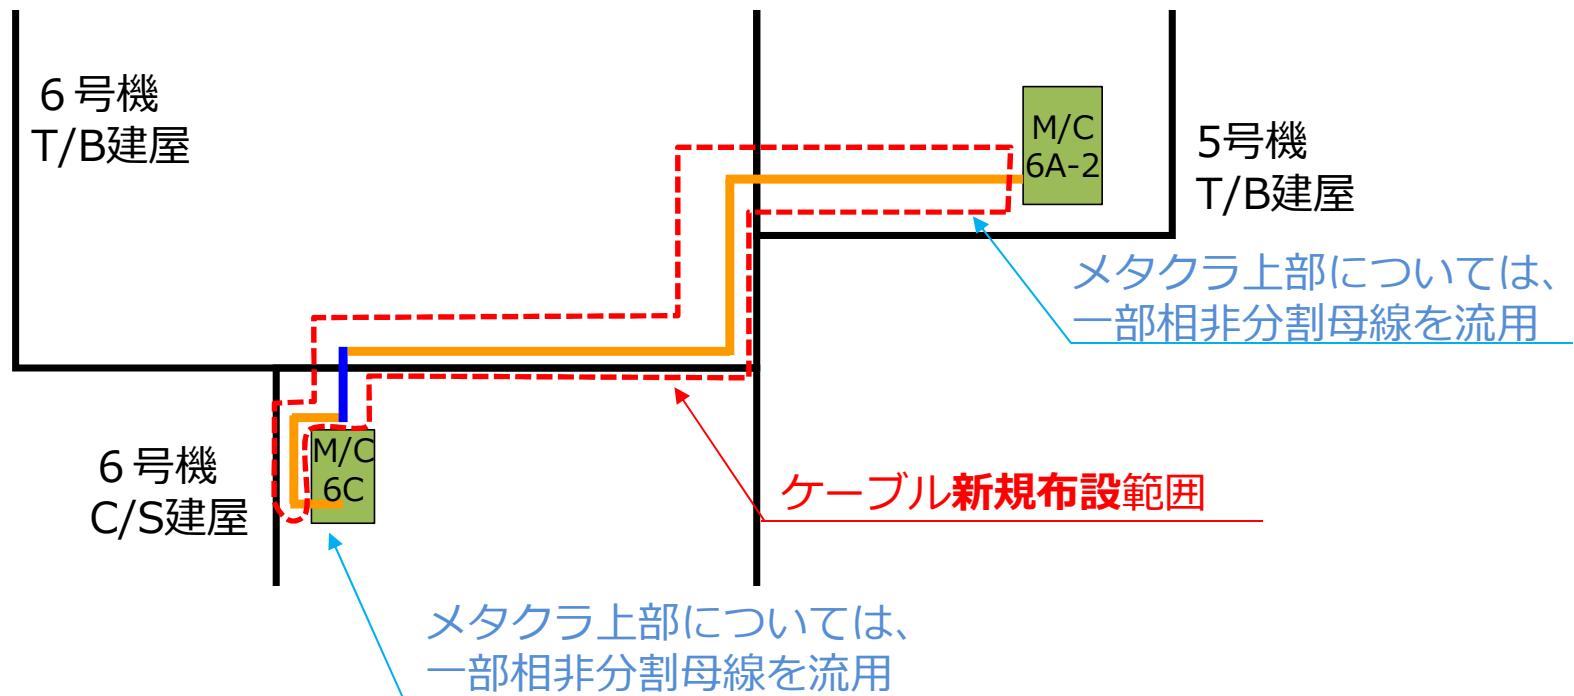
5 – 3. 恒久対策

- 6号機T／B建屋地下階については、湿潤環境であることから、絶縁物の劣化の可能性が懸念される。
- 応急復旧として一部ケーブル化した部分を含むM/C6A-2～M/C6C間について念のため、新設ケーブルを布設する。

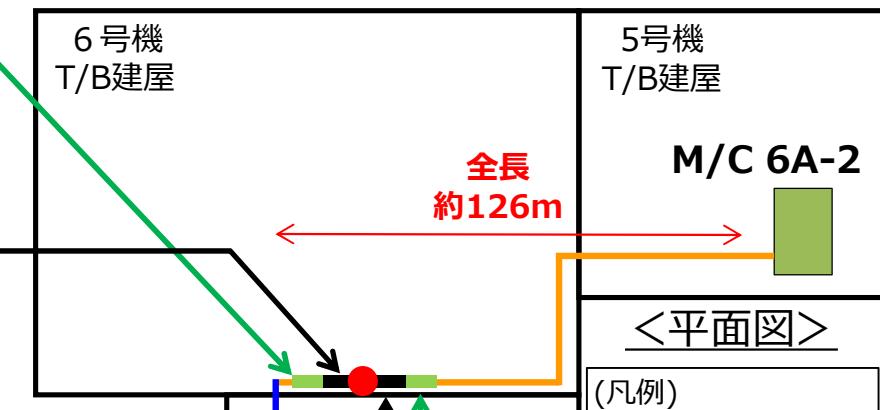
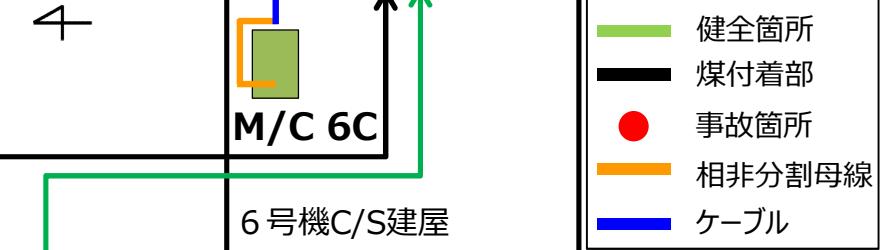
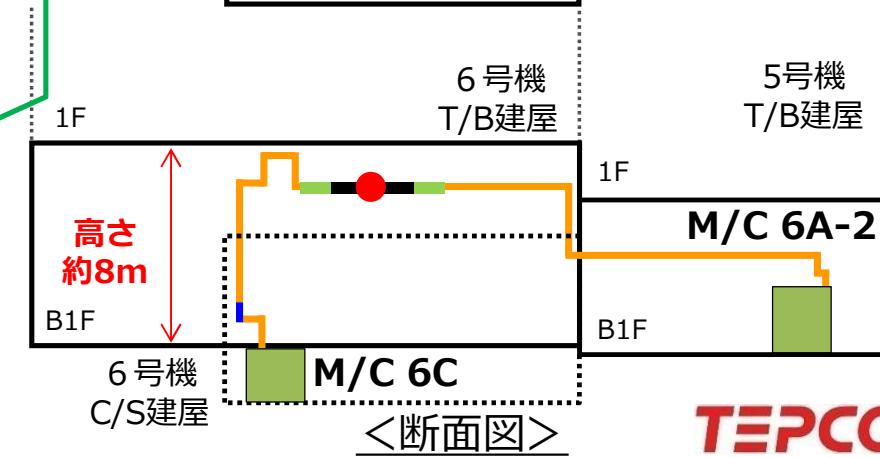
【参考】内部点検

- M/C 6 A – 2 ~ M/C 6 C 間の相非分割母線に対して、接続カバーまたはダクト蓋を開放し内部点検を行った。
- 煤の付着した箇所および蓋の開放ができず内部点検ができない箇所以外の内部点検結果は良好であり、煤が付着した相非分割母線を切り離し、煤の付着していない区間の絶縁抵抗測定を実施し、基準値を満足していることを確認した。
- また、点検が終了した箇所に、事故点で発見された金属片は確認されなかつた。
 - ◆ 事故点より北 約9m、南 約7m箇所まで煤の付着を確認
 - ◆ 接続カバーまたはダクト蓋の開放ができず内部点検ができないダクトあり（6号T/B建屋内 事故点より南 14m~24mの範囲）

現場確認の結果、事故点より北 約9m、南 約7m箇所まで煤の付着を確認

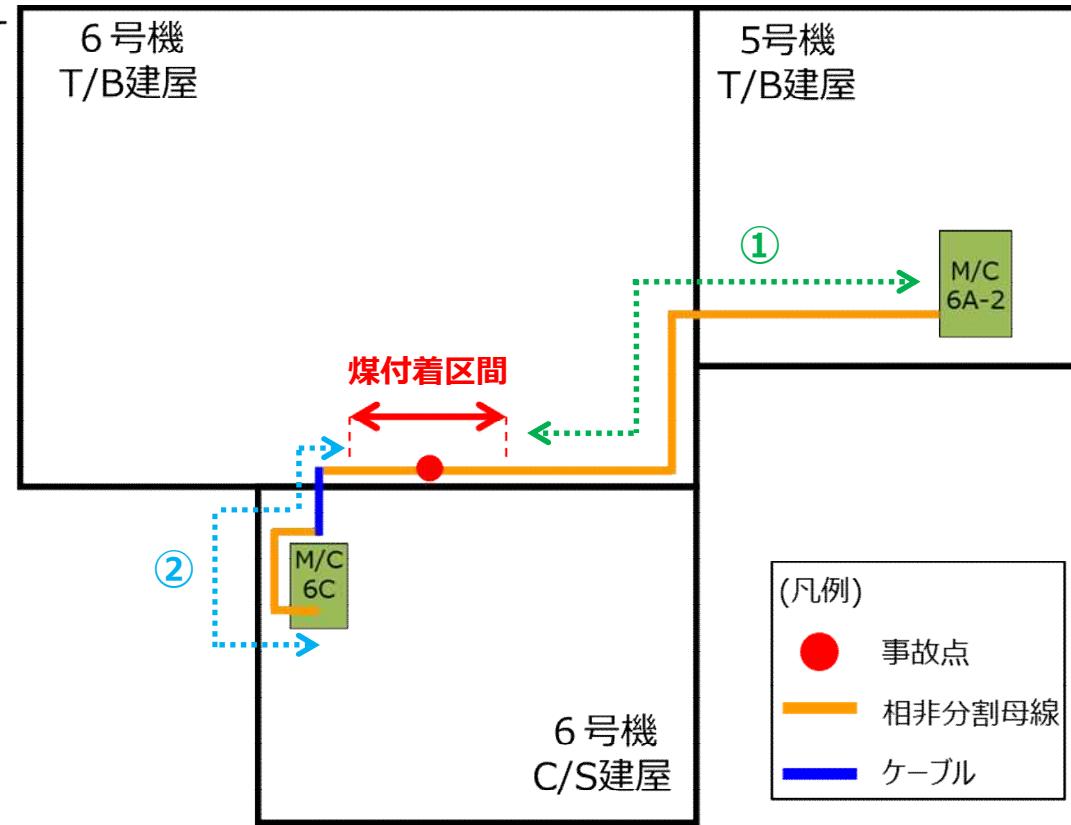
【参考】絶縁抵抗測定結果

- 現場確認の結果、事故点より北9m、南7m箇所まで煤の付着を確認したことから、7/5に煤が付着した相非分割母線を切り離し、煤の付着していない区間の絶縁抵抗測定を実施し、基準値を満足していることを確認した。

No.	測定箇所	測定結果 (MΩ)	絶縁抵抗値 (目安) (MΩ)
①	R-E	900	20
	S-E	900	
	T-E	900	
	R-S	1000+	
	S-T	1000+	
	T-R	1000+

No.	測定箇所	測定結果 (MΩ)	絶縁抵抗値 (目安) (MΩ)
②	R-E	600	20
	S-E	600	
	T-E	800	
	R-S	1000+	
	S-T	1000+	
	T-R	1000+

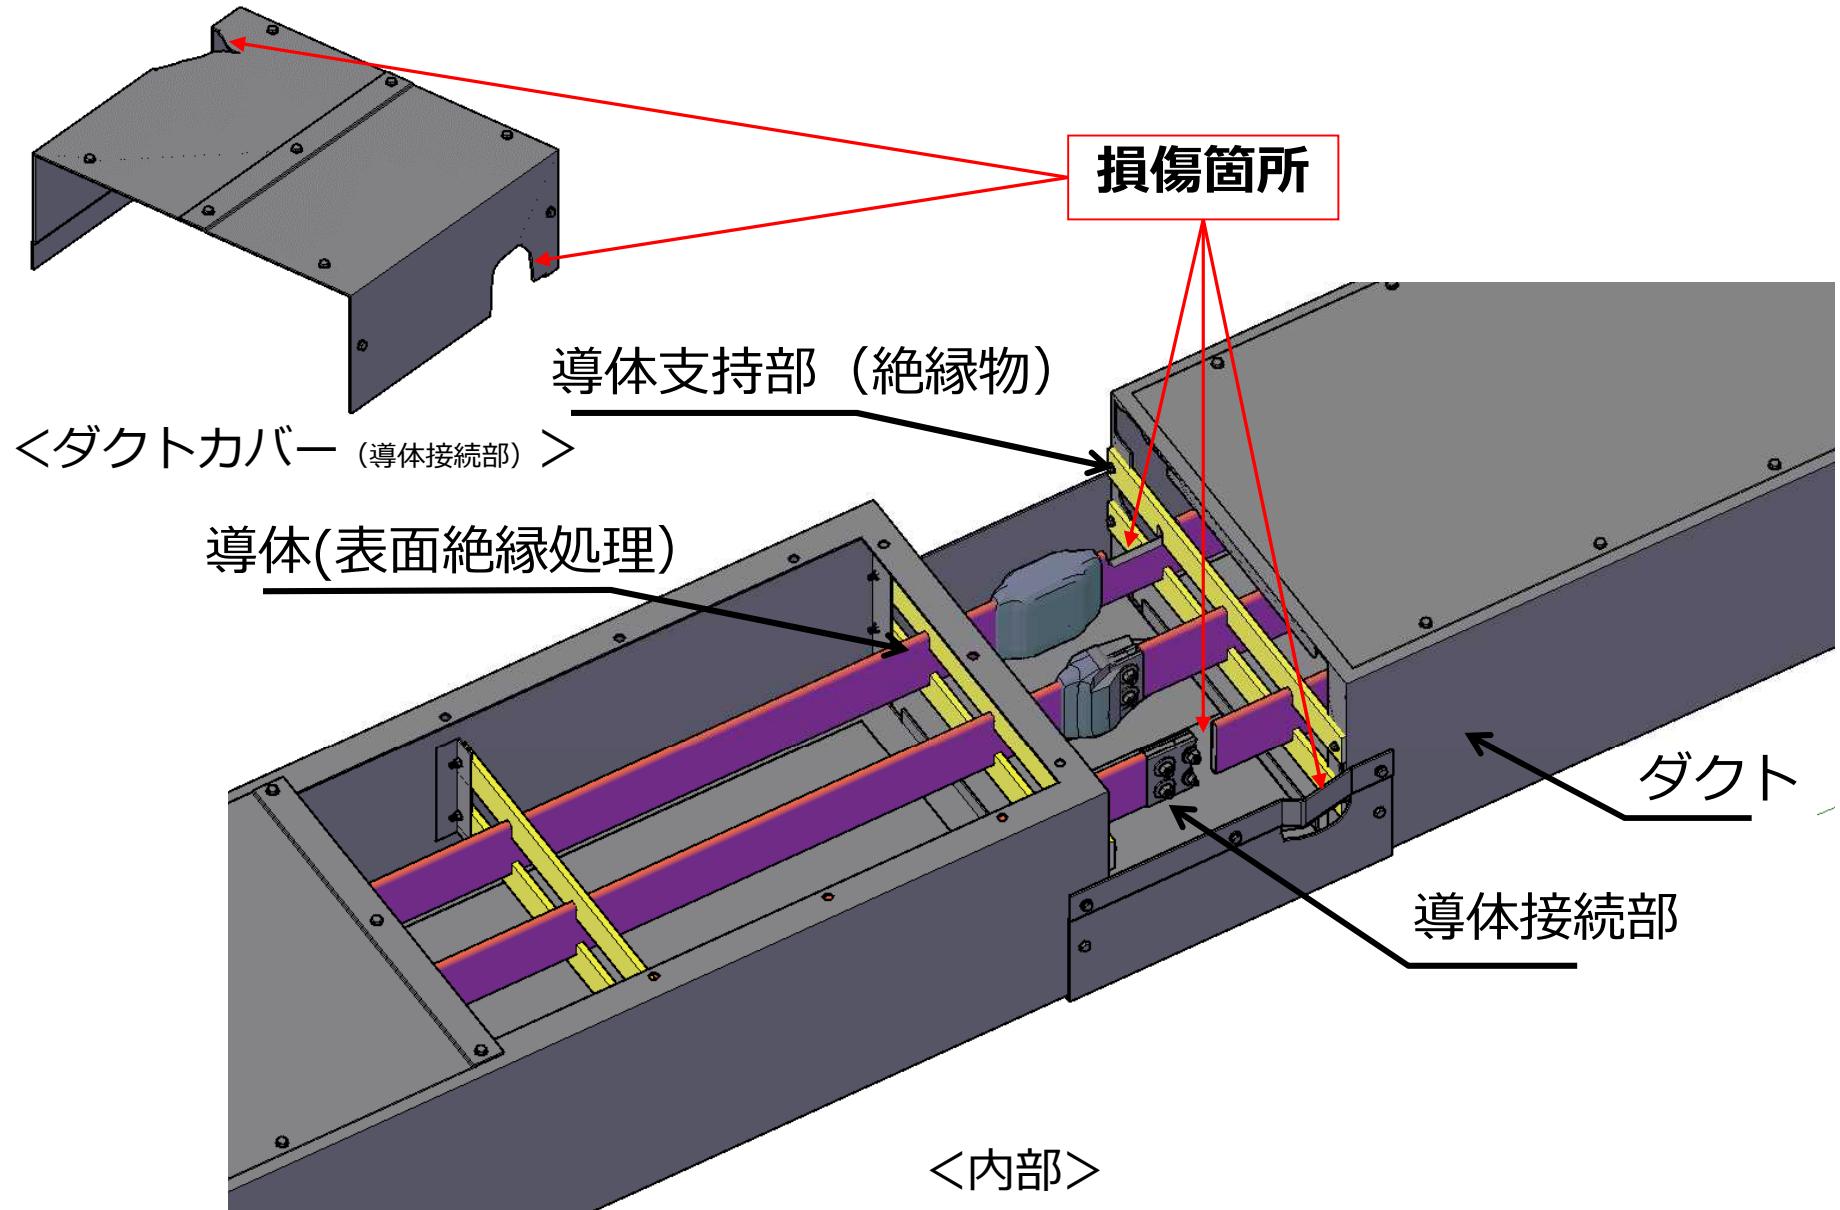
【参考】相非分割母線構造（損傷箇所）

- R相導体の欠損が大きく、導体支持板部分での欠損であることからR相の導体支持板部分から地絡が発生したものと推定。
次にT相の欠損が大きいことからT相地絡が発生しR相-T相短絡が発生したと考えられる。金属片については、ダクトカバーの痕跡から短絡の直接原因ではなく、アークの影響により落下したものと推定。
- 推定事故様相は以下のとおり。
 - ・ダクトカバーに金属片が挟まって生じた隙間から湿気や塵埃が侵入し、導体支持板に水分や塵埃が付着
 - ・導体支持板等の絶縁性能低下によりR相で地絡が発生
 - ・アークが発生し導体支持板を溶融、可燃性ガスや煤が充满
 - ・R相地絡による他相の過電圧と煤による沿面絶縁の低下によってT相も地絡してR相-T相短絡が発生
 - ・短絡アークが発生して、一気に可燃性ガスを生成、アークで引火して燃焼が発生
- 金属片の構造調査の結果、ボルト径、ボルト間隔、塗装材、金属片厚みなどより、仕様変更前のダクトで使用していたスペーサーと推定。
