福島第一原子力発電所

2号機使用済燃料プールの代替冷却ラインの構築工事開始について

< 参 考 資 料 >
2024年10月17日
東京電力ホールディングス株式会社
福島第一廃炉推進カンパニー

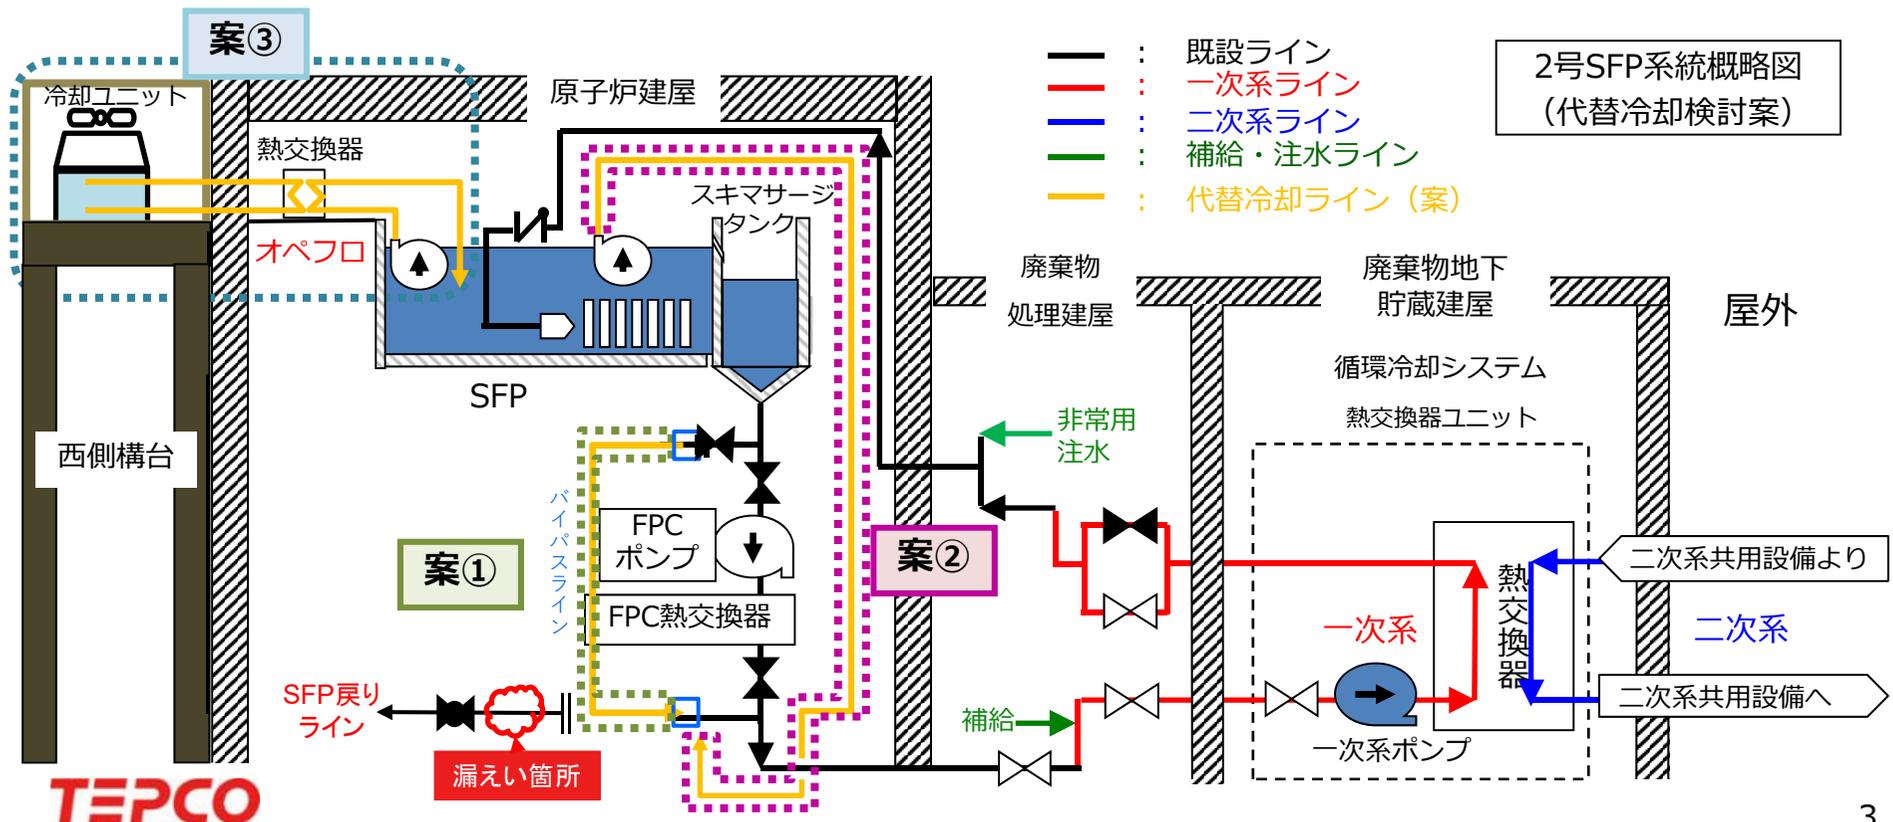
- 漏えい箇所が判明したことを受け、今後構築する代替冷却手段の選定作業を行った。
- この結果、漏えい箇所を修復する方向で検討するとともに、「①バイパスラインの構築」を進めていくことにした。

案	設備概要
①バイパスラインの構築	FPC 熱交換器・ポンプ室内の漏えい箇所を隔離し、鋼管でバイパスラインを構築する【採用】
②取水源の変更	SFP からの取水先をスキマサージタンクからSFPに変更し、SFP から熱交換器ユニット入口へ接続する流路をホースで構築する
③冷却方式の変更	オペフロおよび西側構台に冷却ユニット等を設置し、SFPからの取水による循環冷却システムを構築する

- 損傷箇所の補修と代替冷却ラインの構築について、順調に準備が進めば、来週にも工事に着手します。
- スキマサージタンク直下の分岐配管（下図左①）および、漏えい箇所を含む分岐配管（同②）を切断し、二つの切断箇所をつなぐ配管を設けることで代替冷却ラインを構築します。
- 配管①②の切断面は蓋をして閉止します。これにより、漏えい箇所の補修は完了します。
- ②の切断後、代替冷却ラインが完成するまでの間、一次冷却系による冷却はできなくなります。
- 2号機SFPの水温は、評価値が43.7℃(10月17日午前11時現在)、実測値が約49℃(同)となっています。水温は低下傾向にあり、一次冷却系による冷却を実施しなくても、運転上の制限である65℃に達することはないと考えています。
- 引き続き、2号機SFPの水温と水位を丁寧に監視し、一次冷却系の早期復旧に取り組んでまいります。
