福島第二原子力発電所 第3号機

平成16年度（第13回）定期事業者検査の実施状況について

平成17年 12月

東京電力株式会社

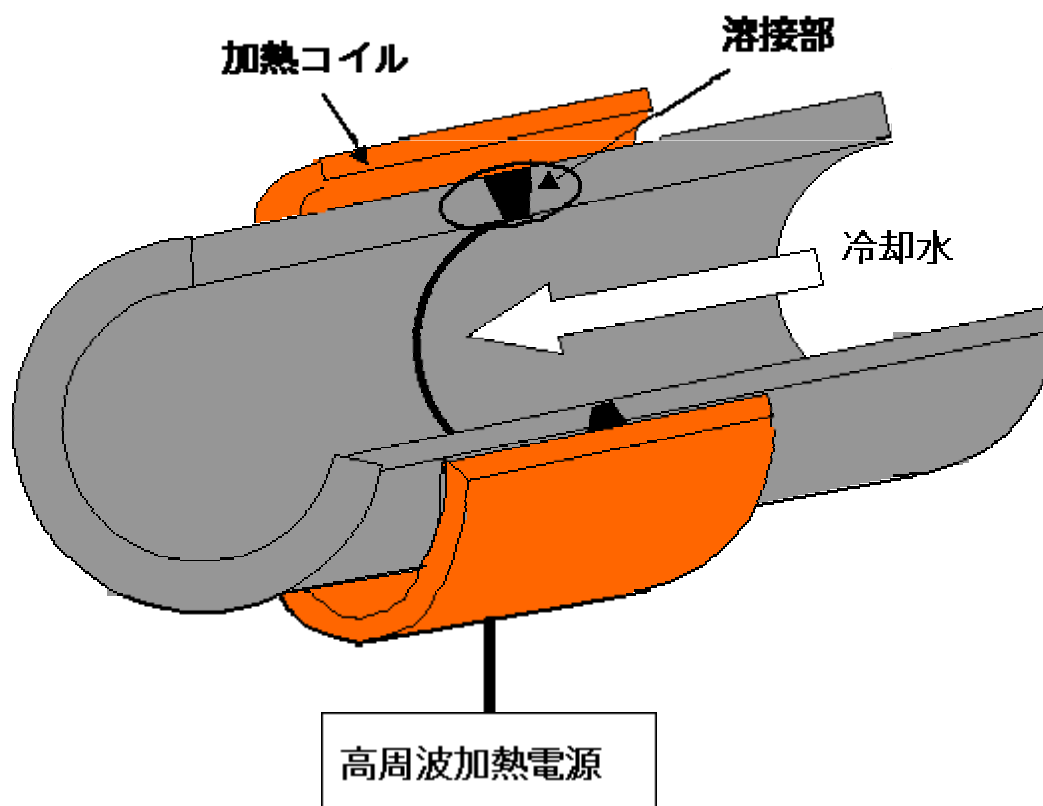
原子炉再循環系配管等修理工事

今回の定期事業者検査中において発生した不具合に対しては、その都度原因を究明し、再発防止対策を実施してきました。特に、原子炉再循環系配管の継手部のひびについては、配管の取替えを実施しました。

〔高周波誘導加熱応力改善法（IHSI）施工概念図〕

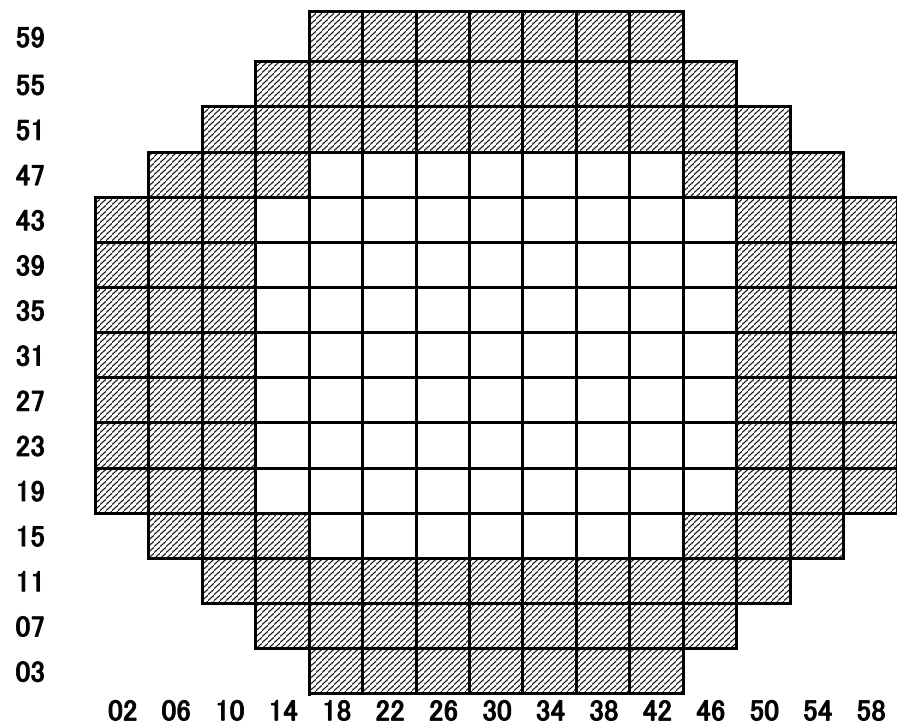
炉心シュラウドひび除去部

■ 応力改善(ウォータージェットピーニング)対象

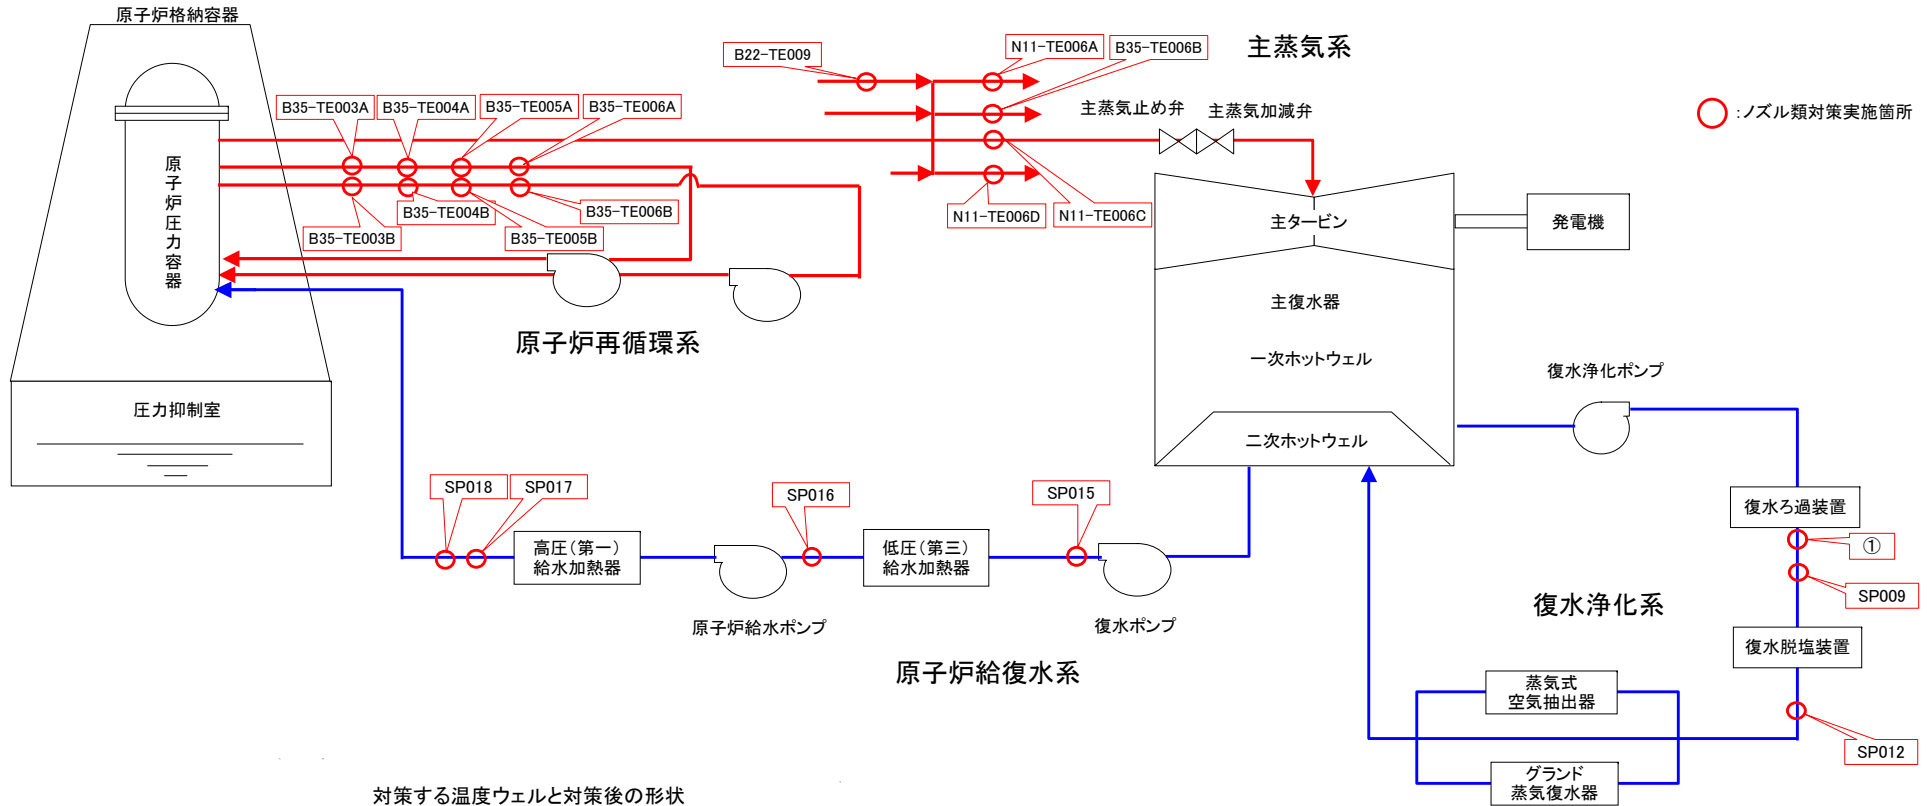
対策する温度ウェルと対策後の形状

3号機においても、評価結果で損傷の可能性のあるサンプリングノズル（6箇所）、酸素注入ノズル（1箇所）、温度計ウエル（13箇所）の合計20箇所について、同様の対策を実施しました。

温度ウェル番号	温度ウェル名称	対策後の形状
B35-TE003A	原子炉冷却材再循環ポンプ入口温度	短尺温度ウェル
B35-TE003B	原子炉冷却材再循環ポンプ入口温度	短尺温度ウェル
B35-TE004A	原子炉冷却材再循環ポンプ入口温度	短尺温度ウェル
B35-TE004B	原子炉冷却材再循環ポンプ入口温度	短尺温度ウェル
B35-TE005A	原子炉冷却材再循環ポンプ入口温度	短尺温度ウェル
B35-TE005B	原子炉冷却材再循環ポンプ入口温度	短尺温度ウェル
B35-TE006A	原子炉冷却材再循環ポンプ入口温度	閉止
B35-TE006B	原子炉冷却材再循環ポンプ入口温度	閉止
N11-TE006A	主蒸気止め弁入口温度	短尺温度ウェル
N11-TE006B	主蒸気止め弁入口温度	短尺温度ウェル
N11-TE006C	主蒸気止め弁入口温度	短尺温度ウェル
N11-TE006D	主蒸気止め弁入口温度	短尺温度ウェル
B22-TE009	外側主蒸気隔離弁出口温度	短尺温度ウェル
