第140回「柏崎刈羽原子力発電所の透明性を確保する地域の会」

第 140 回「地域の会」定例会資料〔前回 1/14 以降の動き〕

当社原子力発電所で発生した重大な人身災害の 原因と対策および安全点検について

当社原子力発電所（福島第一，福島第二，柏崎刈羽） で発生した重大な人身災害の原因と対策および 安全性向上対策について

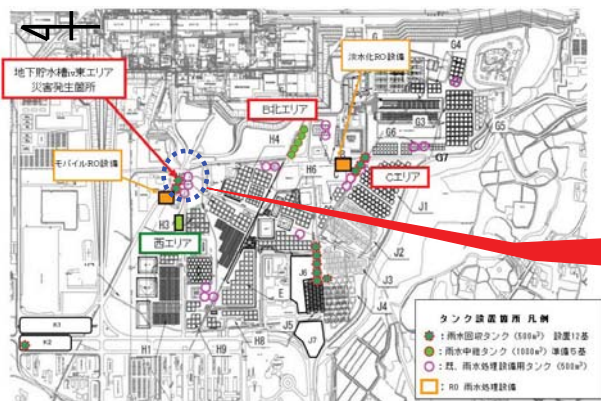
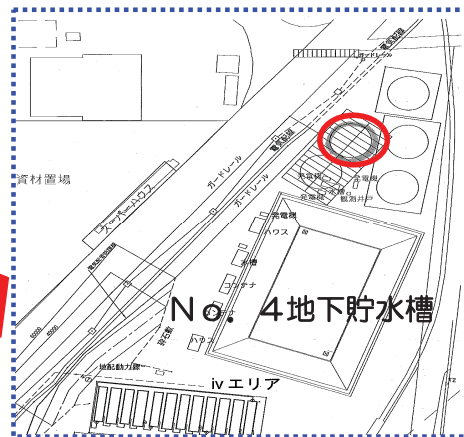
- 発生日時：平成27年1月19日 午前9時6分頃
- 発生場所：雨水受けタンクNo. 2（No. 4地下貯水槽エリア東側）
- 作業体制：3名（当社社員1名及び協力企業作業員2名）
- 装 備：タイベック、全面マスク、ヘルメット、安全短靴、手袋（綿手・ゴム手2重）、安全帯
- 発生状況：構内雨水受けタンク設置工事において、当該タンク水張り試験後にタンク内面を検査するための準備作業を行っていた協力企業社員が、当該タンク天板（約10m）から誤って転落した。
発電所構内救急医療室に搬送後、同日午前10時31分、病院へ搬送し治療を行っていたが、翌20日午前1時22分、医師により死亡が確認された。

原因	対策
①	タンク天板部にあるハッチの形状は、蓋が落下する可能性がある構造であった	<ul style="list-style-type: none"> ● 今後設置するタンクは、ハッチの蓋が落下しない構造にする
②	重さ約43kgの天板開口部のハッチの蓋を一人で開けようとした 当社管理員は元請会社社員の単独作業を止めなかった	<ul style="list-style-type: none"> ● 検査についても、段取り、体制を含む手順書を作成し運用する ● ハッチの蓋に2人で開ける原則と「開口部注意」の標識を貼り付ける
③	タンク天板で作業（高所作業）を行うにあたり、装備していた安全帯を使用しなかった	<ul style="list-style-type: none"> ● 高所作業は2人以上で実施し、作業開始前に安全帯の使用状況を相互に指差呼称で確認する ● 全作業員は、フルハーネスタイプの安全帯を常時使用する

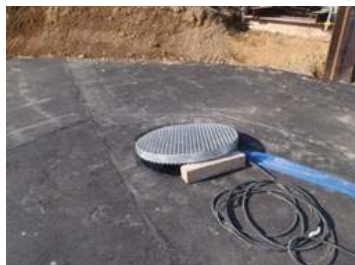
是正前

安全点検是正処置例

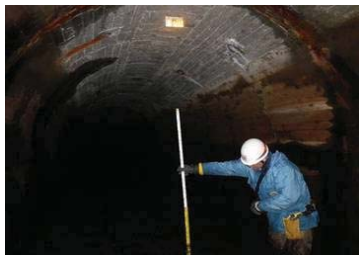
- 導水路内部には滞水が確認されたため、導水路内の水位低下にあわせて上流側から入坑可能な範囲まで調査・点検を実施(写真-1)。
- 調査・点検期間は、12月19日～12月27日の9日間であり、12月27日に全ての導水路区間の調査・点検を完了し、導水路内部に落盤は無いことを確認するとともに、溢水箇所である26号横坑の角落とし※は破損していないことを確認(写真-2)。 ※角落としは溝に角材をはめ込んで止水する構造

写真-1: 水路の調査・点検
