# 6号機における燃料装荷後の健全性確認について

2025年7月24日  
東京電力ホールディングス株式会社  
柏崎刈羽原子力発電所

# モニタリングポスト設備に関する原子力規制庁からの指摘事項について

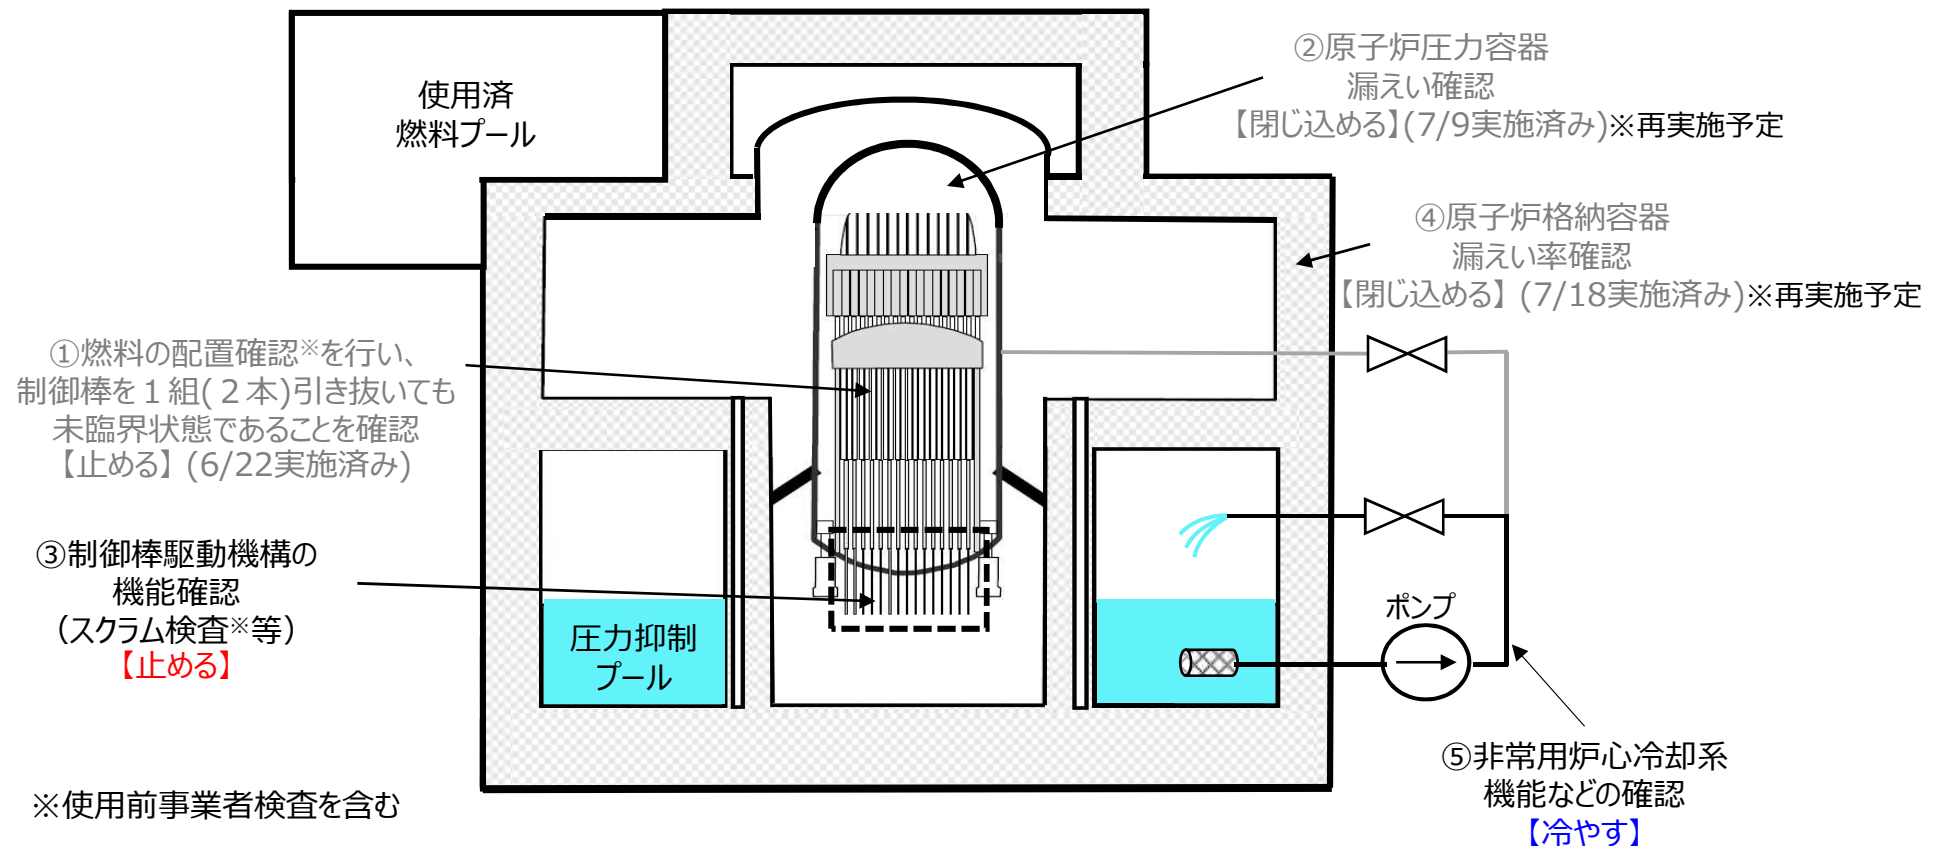
- 「③制御棒駆動機構の機能確認」については、制御棒駆動機構制御盤の不具合の原因調査により、実施時期検討中
- 準備が整った「④原子炉格納容器漏えい率確認」を7月16日～18日に実施
- なお、原子炉内蔵型再循環ポンプ（B）試運転にて、運転データに異常は無いもののモーター近傍で異音を確認したことから、今後の運転に万全を期すために、予備のモーターと入替予定
- その際に、モーターの接続部や原子炉格納容器の入口の一部を開けるため、当該箇所のみ「②原子炉圧力容器漏えい確認」と「④原子炉格納容器漏えい率確認」を再実施予定
