# 6号機における燃料装荷後の健全性確認について

資料1

2025年9月25日  
東京電力ホールディングス株式会社  
柏崎刈羽原子力発電所

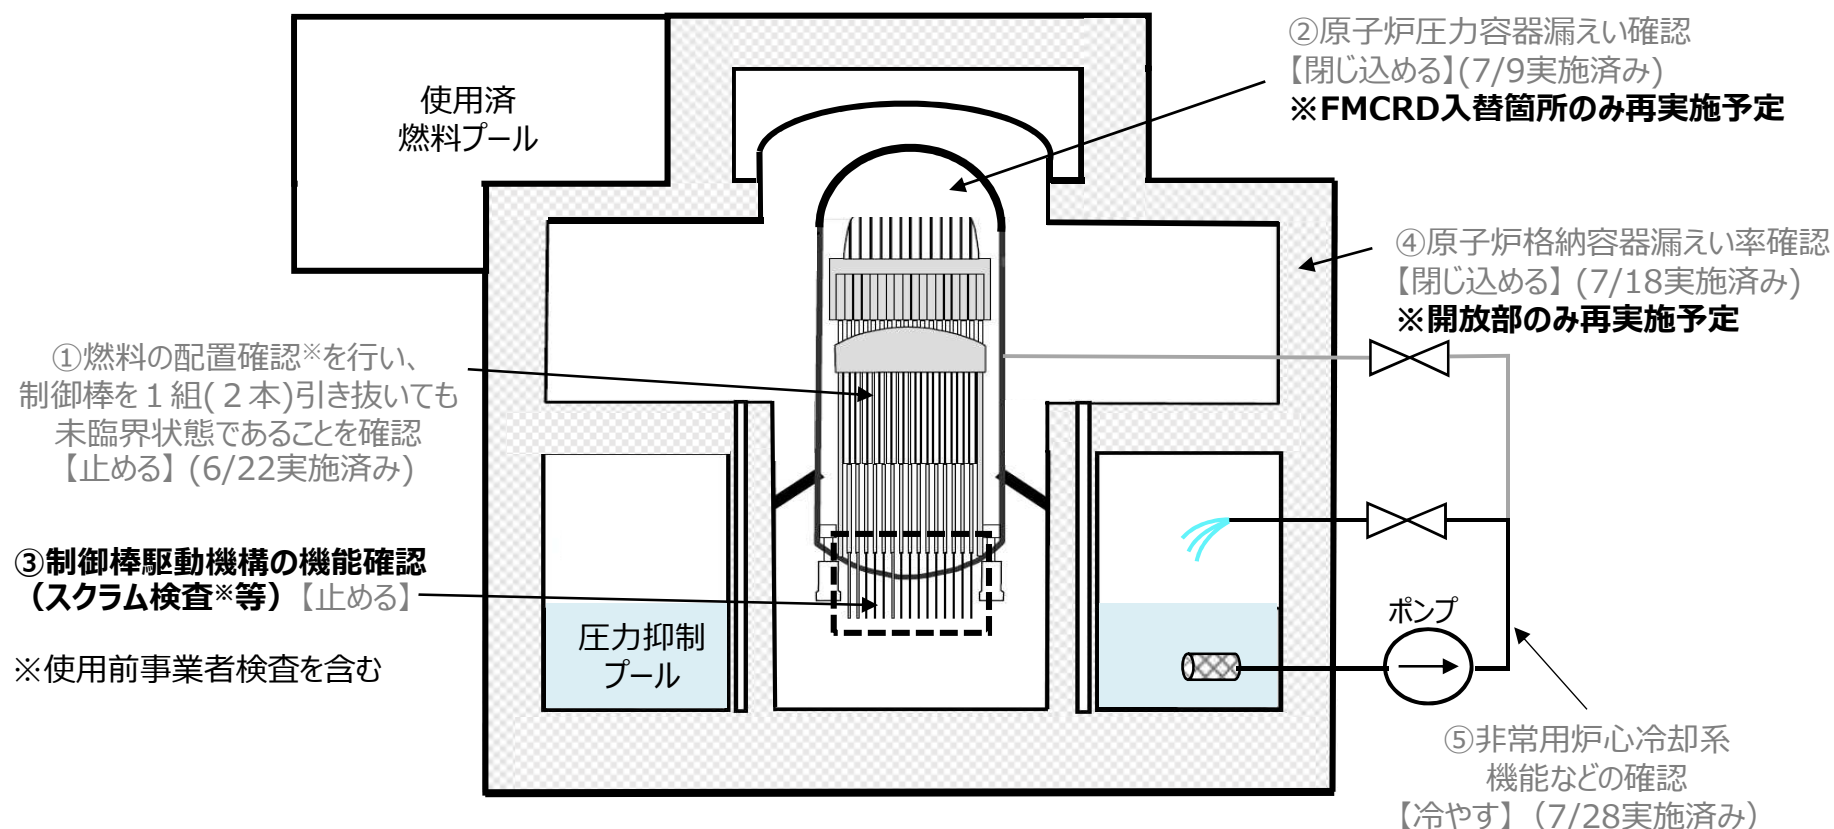
- 8月25日に、健全性確認を行う中で発生した、制御棒駆動機構の不具合（CR 1本について全挿入位置から引き抜くことができない）は、9月20日に解消
- 当該制御棒駆動機構は予備品と入替後、詳細な原因調査を実施し、結果を踏まえて対応を検討
- あわせて、運転圧スクラム検査などの健全性確認を行い、制御棒の動作に問題ないことを確認していく
- 引き続き、気づきや不適合対応などがあれば、一つひとつ確実に対応していく
