地下貯水槽の漏えいに関わる本日（5/2）の作業実績

地下貯水槽からの汚染水漏えい拡散防止策

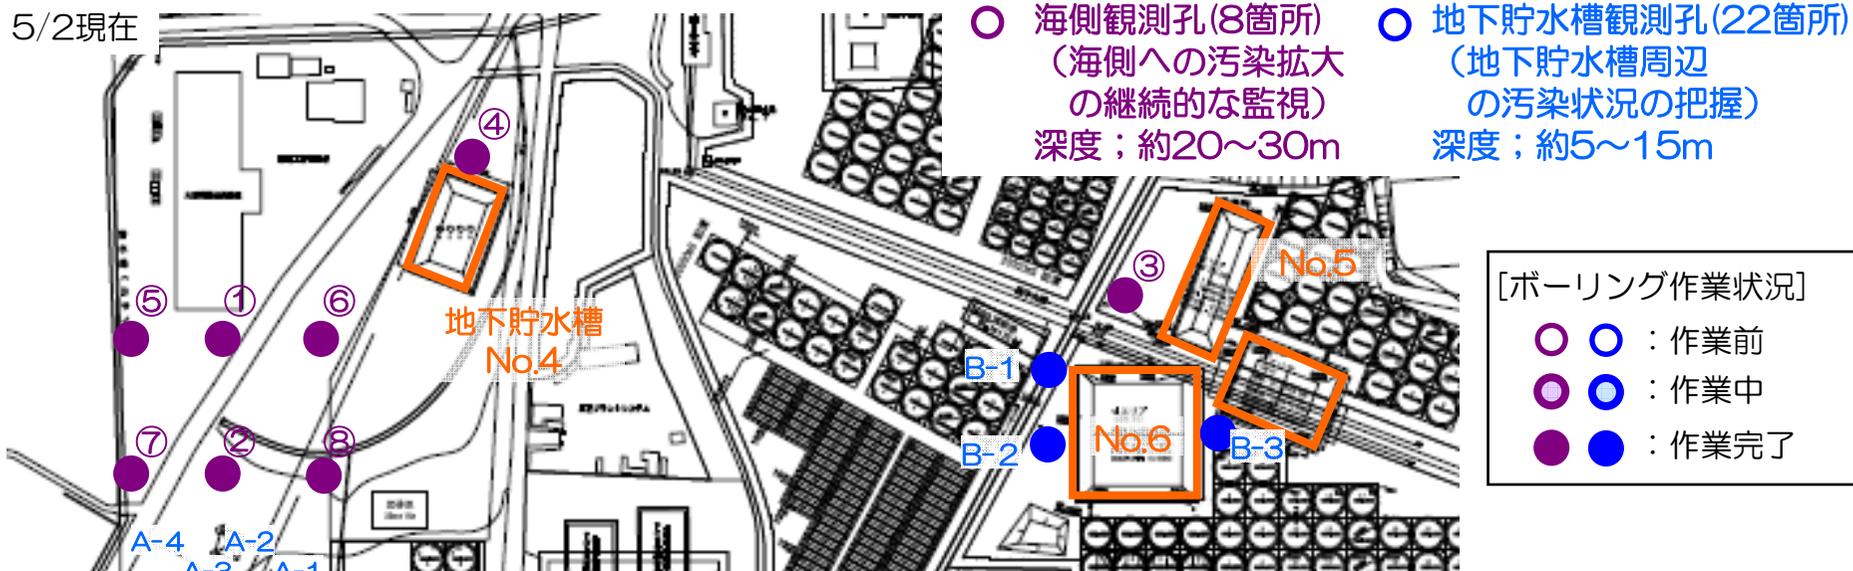
5/2現在

地下貯水槽観測孔 (観測孔深さ)	塩素濃度 ppm	全β Bq/cm3	地下貯水槽観測孔 (観測孔深さ)	塩素濃度 ppm	全β Bq/cm3	海側観測孔 (観測孔深さ)	塩素濃度 ppm	全β Bq/cm3
A-1 (7.0m)	10	ND	A-12 (8.5m)	8	ND	① (21.4m)	10	ND
A-2 (11.3m)	10	ND	A-13 (7.0m)	9	ND	② (17.0m)	9	ND
A-3 (7.0m)	11	ND	A-14 (8.5m)	10	ND	③ (17.5m)	10	ND
A-4 (12.7m)	7	ND	A-15 (7.0m)	9	ND	④ (17.0m)	10	ND
A-5 (7.0m)	7	ND	A-16 (8.5m)	12	ND	⑤ (19.0m)	9	ND
A-6 (10.0m)	6	ND	A-17 (7.0m)	7	ND	⑥ (17.5m)	10	ND
A-7 (10.0m)	7	ND	A-18 (7.0m)	9	ND	⑦ (17.0m)	12	ND
A-8 (10.0m)	8	ND	A-19 (10.0m)	9	ND	⑧ (16.0m)	8	ND
A-9 (11.5m)	9	ND	B-1 (7.0m)	11	ND	備考	・分析は、週1回実施 ・分析開始以降、全βは検出限界未満(ND)	
A-10 (8.5m)	8	ND	B-2 (7.0m)	7	ND			
A-11 (11.5m)	34	ND	B-3 (7.0m)	8	ND			
備考	・分析は、当面の間 1日1回実施 ・分析開始以降、全βは検出限界未満(ND)※

※ 4/27の分析において、一部ND値を超えた測定結果があったが、再分析でNDとなった。
