福島第一信頼度向上緊急対策本部の活動状況

平成25年5月16日
東京電力株式会社

地下貯水槽からの漏えい量の推定

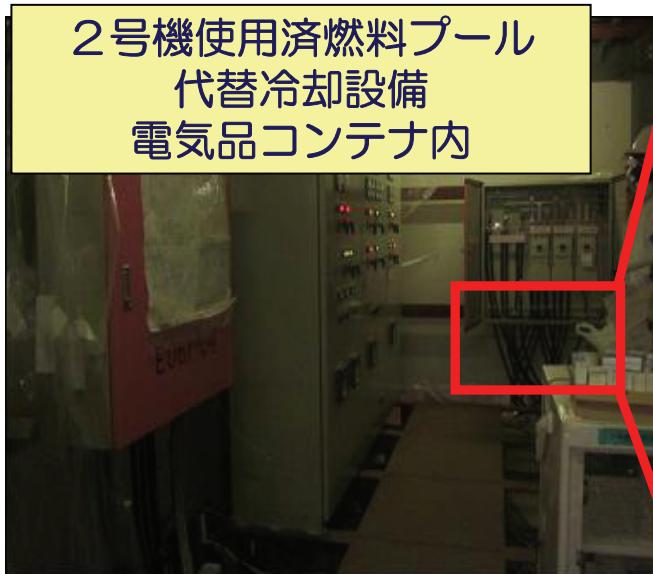
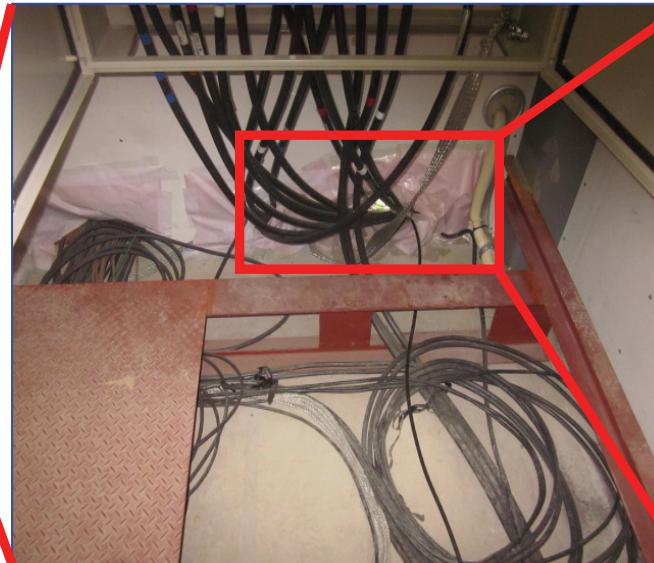
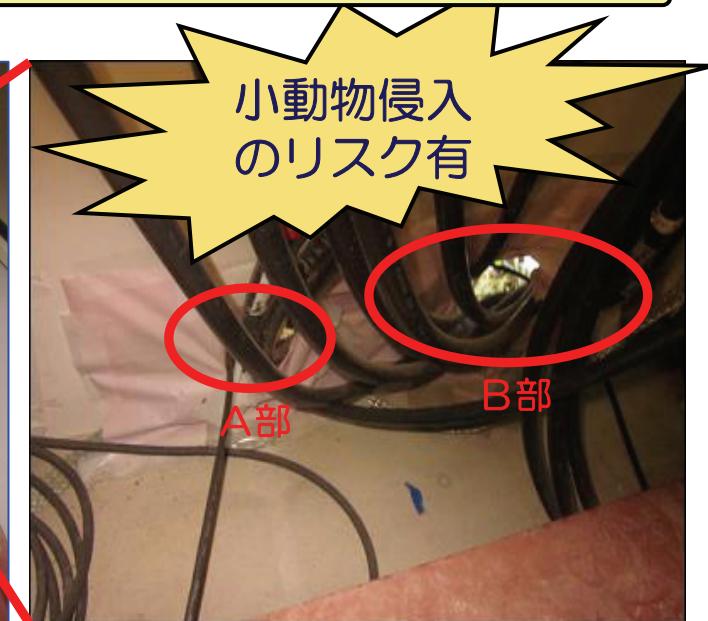
3. 応急対策（例：小動物侵入対策）

■ すぐに着手できる応急対策については実施済

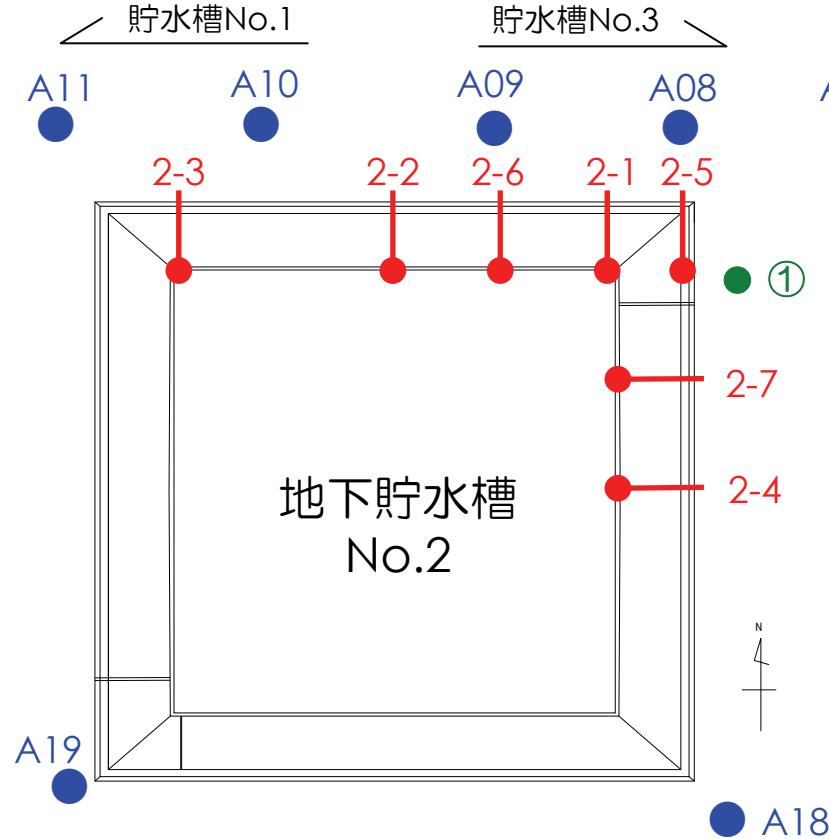
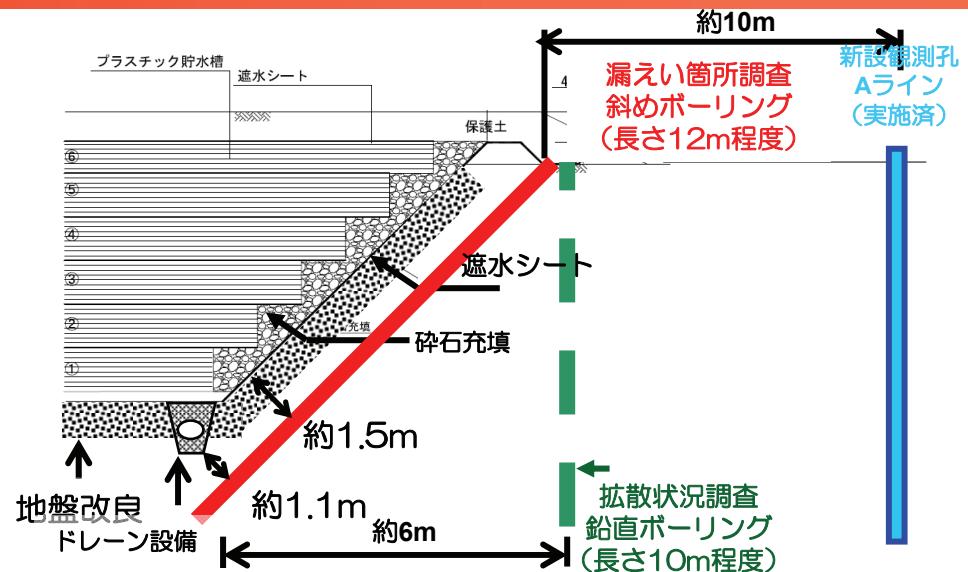
3. ボーリング調査 (1) 水分析結果

地下貯水槽 No.2観測孔	採取日	全β (Bq/cm ³)
2-1	5月10日	ND
2-2	5月10日	ND
2-3	5月8日	ND
2-4	5月8日	ND
2-5	5月12日	ND
2-6	5月12日	ND
2-7	5月13日	ND

地質調査孔	採取日	全β (Bq/cm ³)
①	5月12日	ND

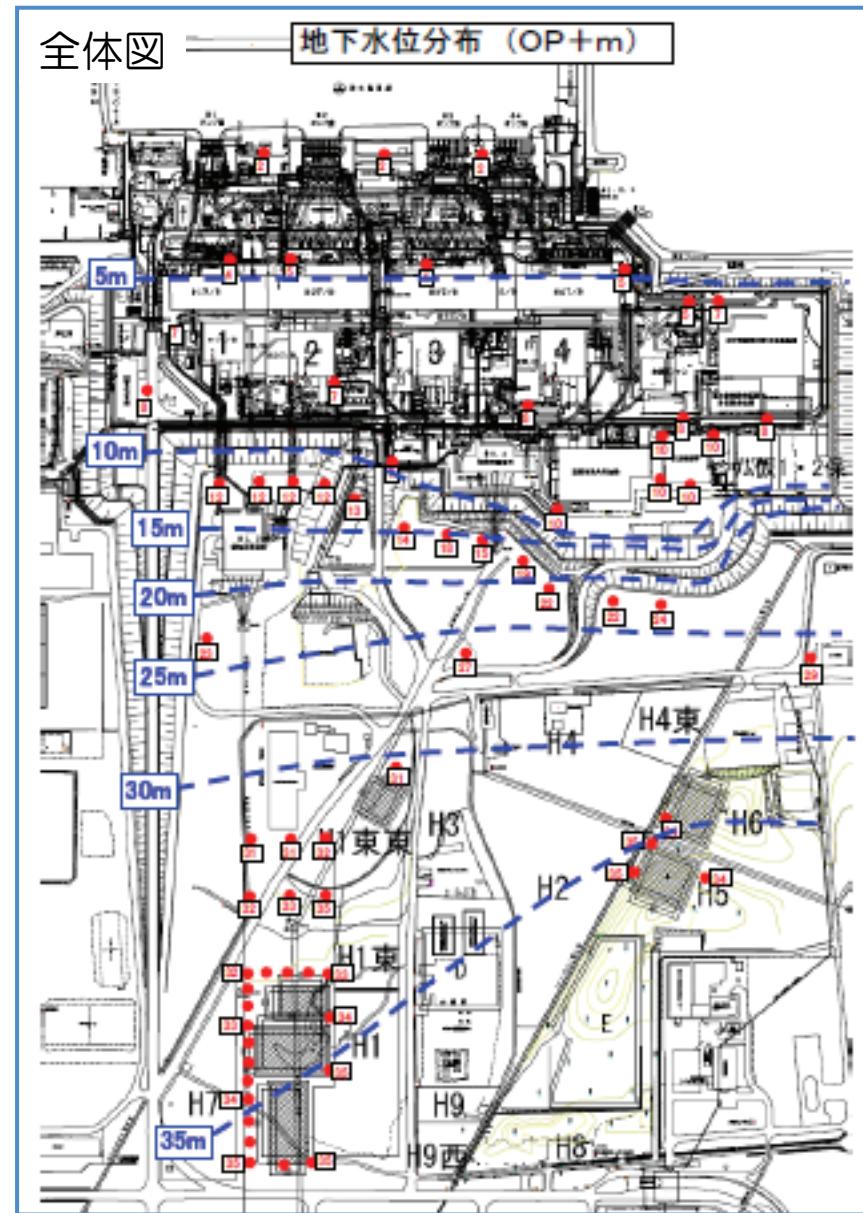
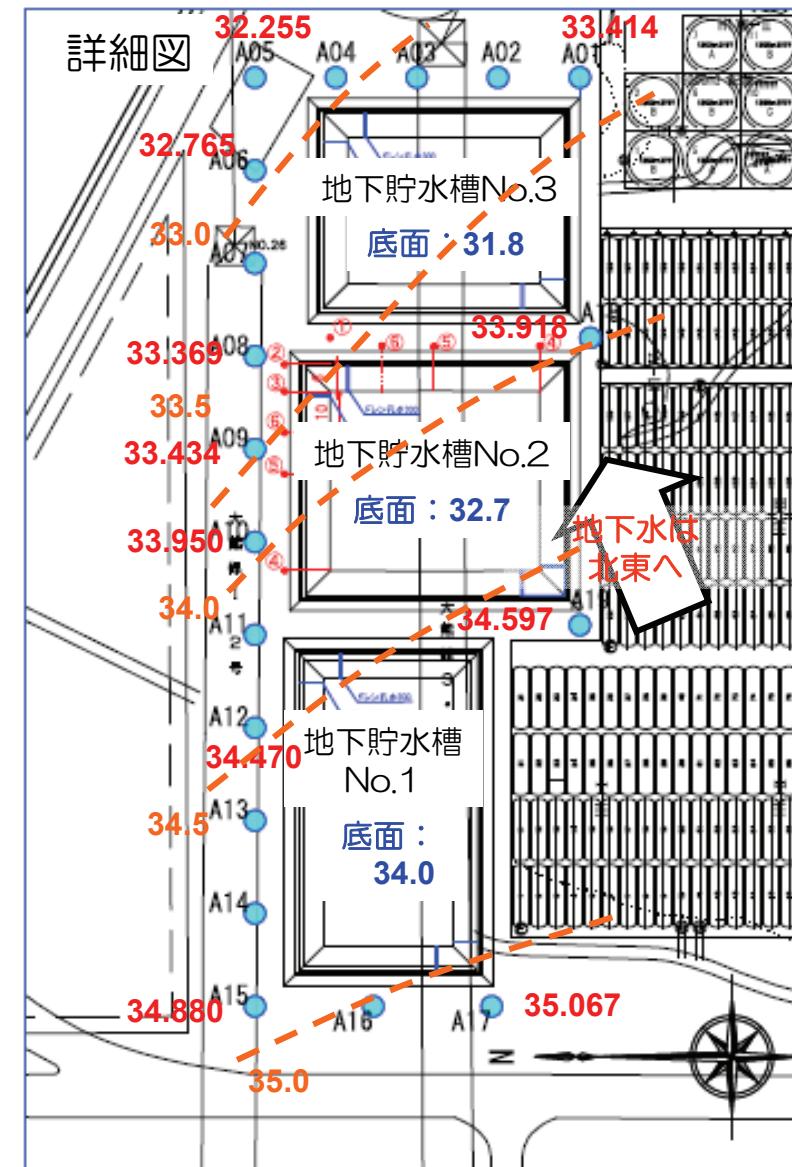
地下水位分布

- 地下貯水槽周辺のモニタリング結果は検出限界値未満。
- 観測孔内の水位から、地下貯水槽周辺では地下水は北東の方向に流れしており、海岸に近づくと真東に流れを変える。
- 地下貯水槽周辺の地下水位を分析すると地下水面の動水勾配は $2\text{m}/200\text{m}=0.01$ 程度である。この周辺の地盤の透水係数が $5 \times 10^{-4}\text{cm/sec}$ （透水試験速報値）とすると、地下貯水槽周辺の地下水面付近の流速は約1cm/日である。

漏えい箇所は特定できなかったが、ベントナイトシート外部への汚染水漏えい量は極めて少量と推定される。

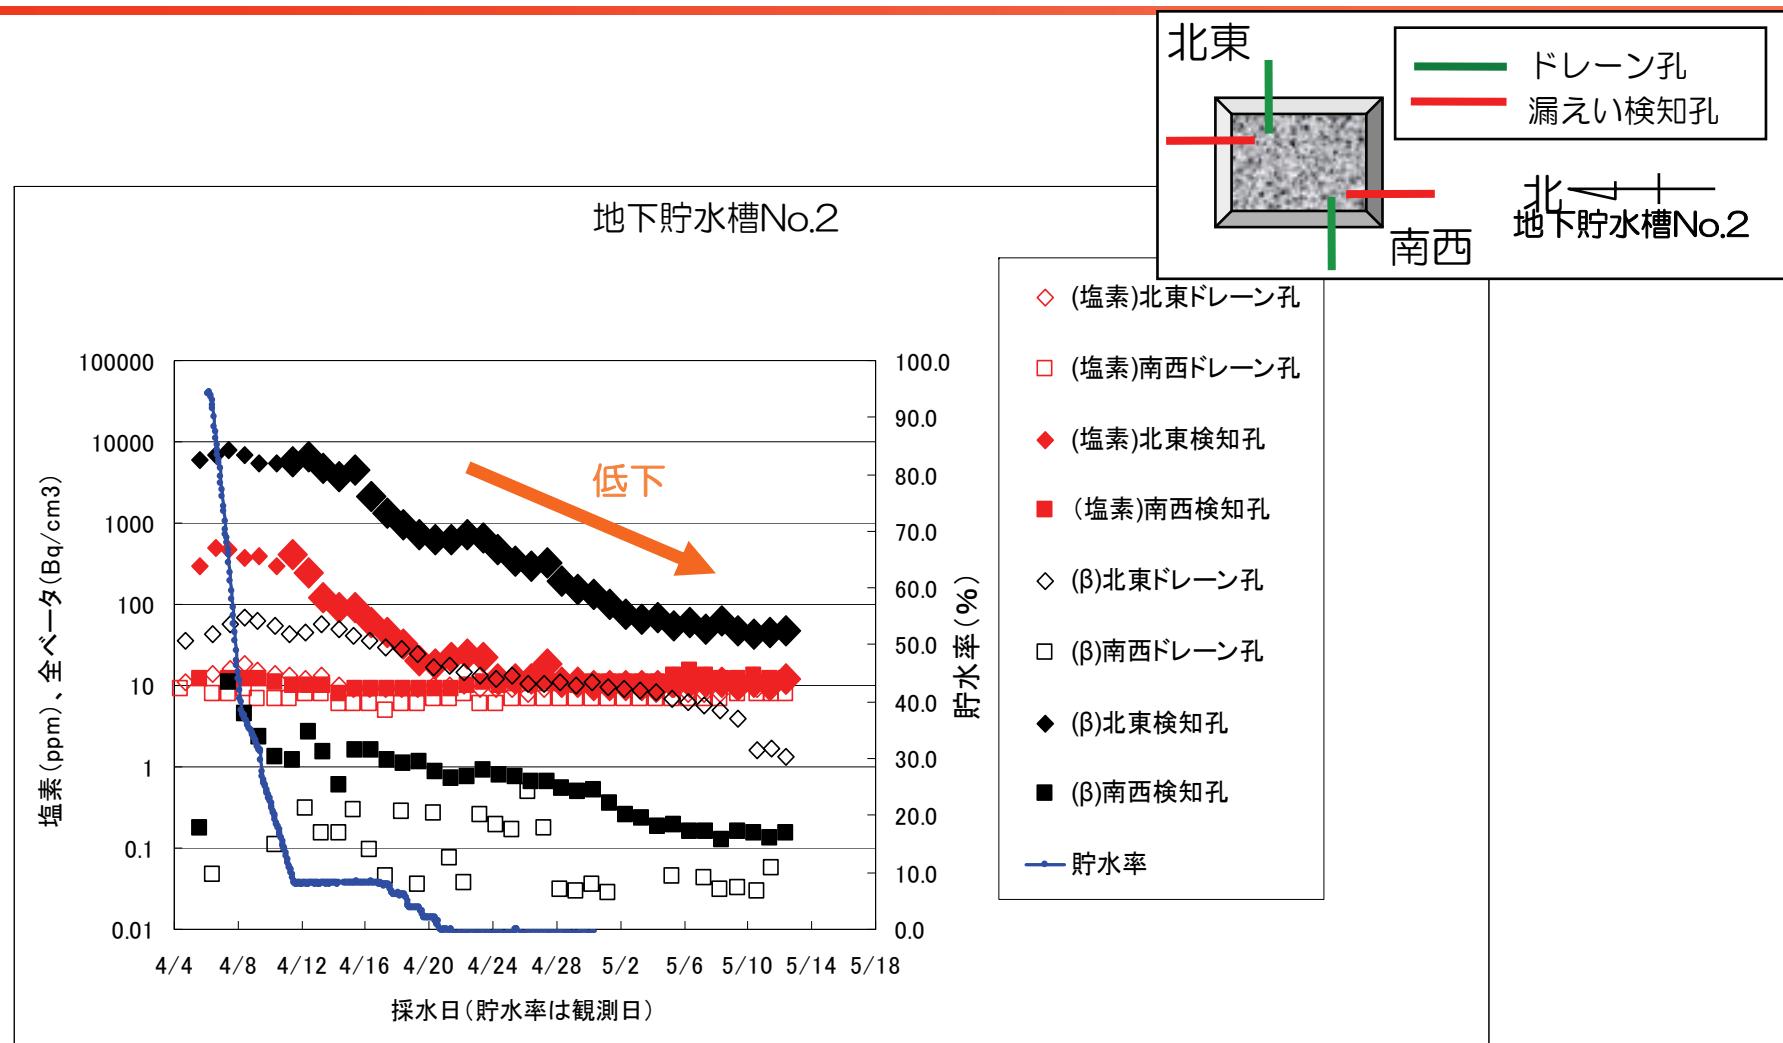
4. 漏えい検知孔からの水の回収・分析

検知孔からの汚染水回収を50㍑/日程度（原水換算数リットル程度）で開始したところ、汚染レベルが急激に低下したため、もともとの漏えい量は少量

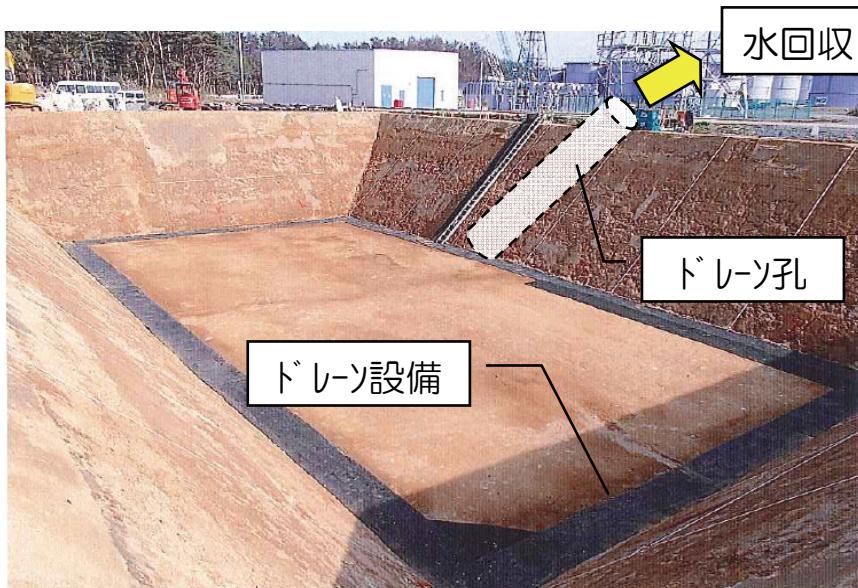
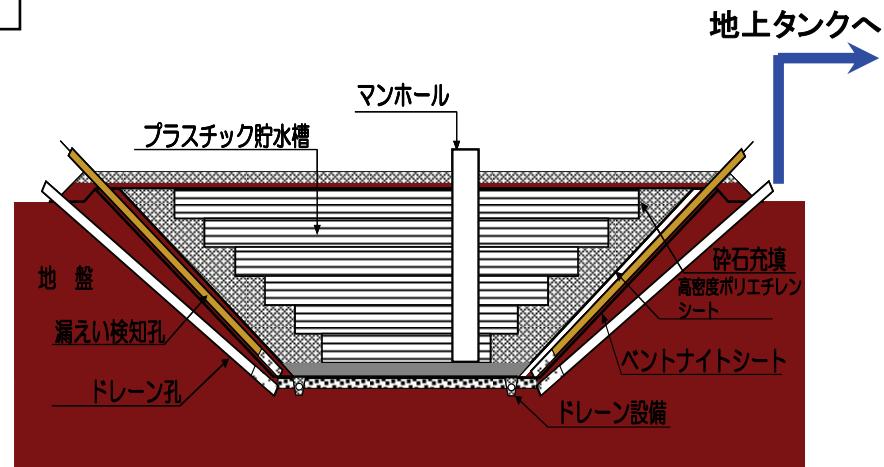
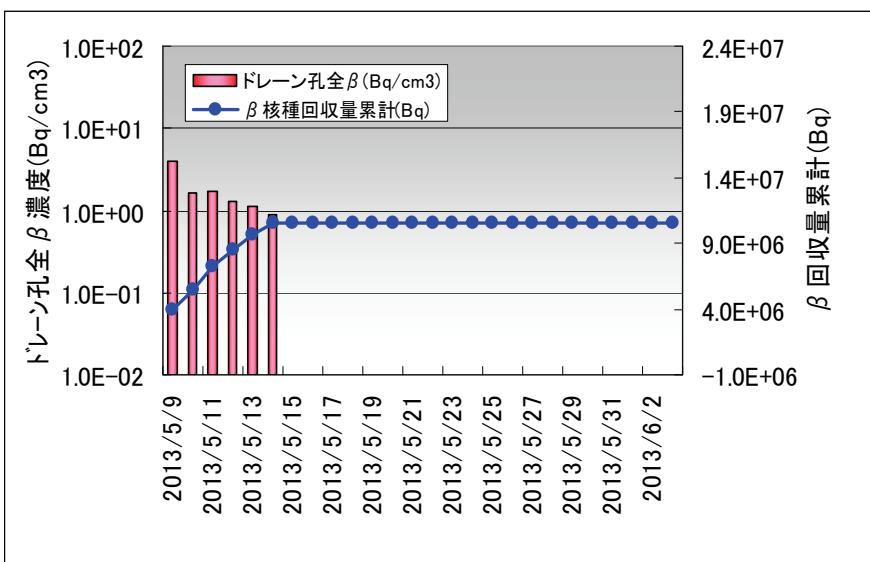
5. ドレーン設備内からの水の回収・分析

- H25.5.9より、ドレーン設備からの水の回収を開始
- H25.5.14現在、6m³の水の回収を完了（ドレーン設備の全体の容量は約17m³）
- 回収した水の汚染レベルは最高で3.9Bq/cm³
- 放射性物質の回収量は 1.1×10^7 Bq
- 最も漏えい水が滞留しやすいと考えられるドレーン設備から高レベルの汚染水が発見されないことから、ベントナイトシートの外側には微量の汚染水しか漏えいしていなかったと考えられる

6m³（原水換算0.2リットル）を回収しただけで、全β濃度は1/4程度に低下、大量の汚染水は存在しない。

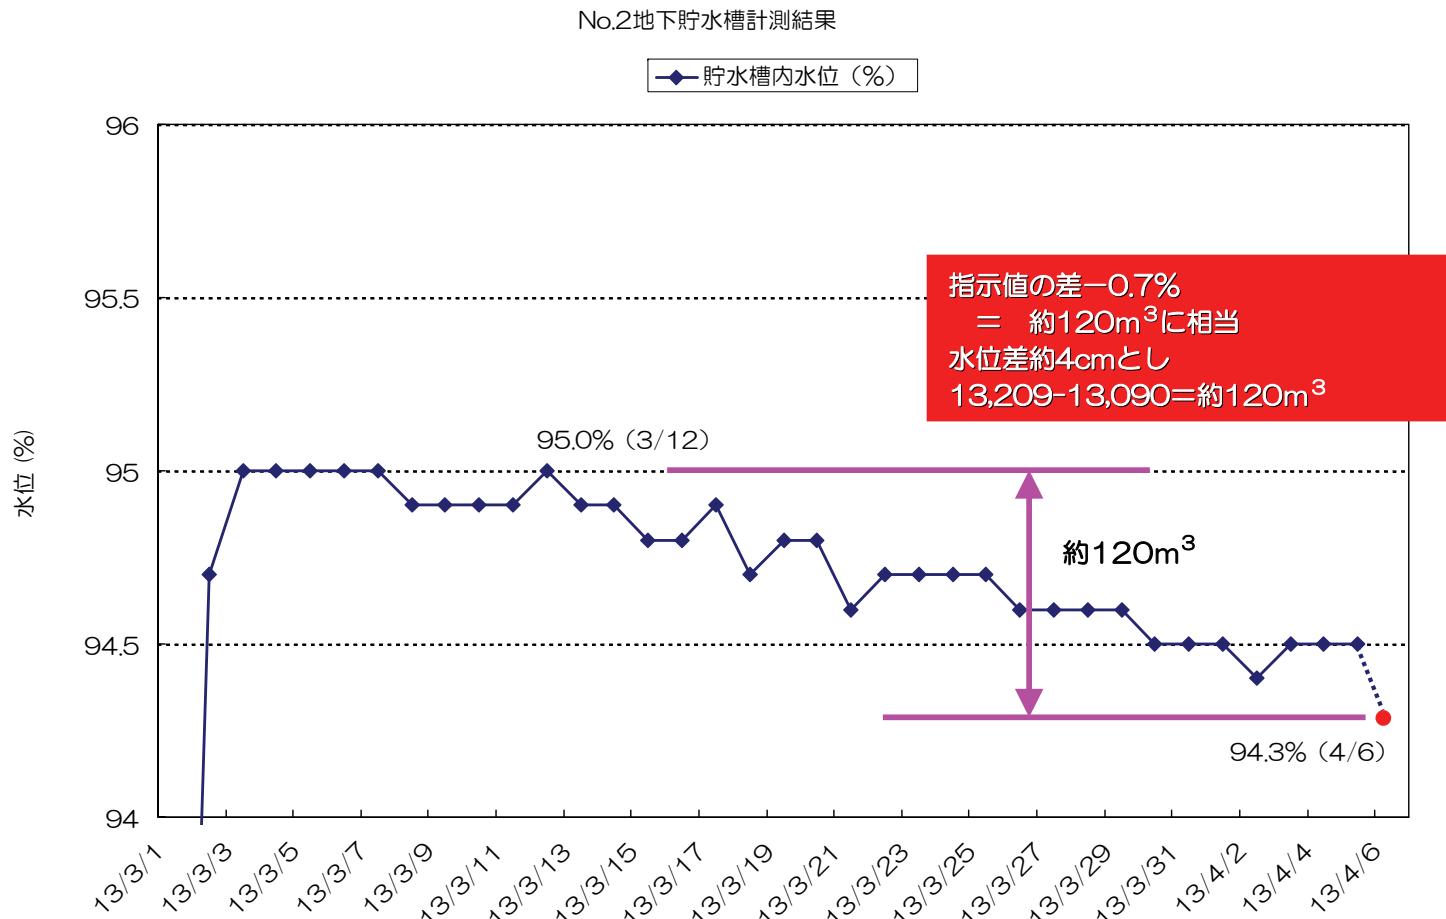
＜参考＞水位計の点検（1）

- 当初、NO.2地下貯水槽の漏えいの可能性があることを確認した際（平成25年4月6日時点）、貯水槽内に設置していた水位計の指示値の低下量0.7%から、漏えい量は最大約120m³と推定。

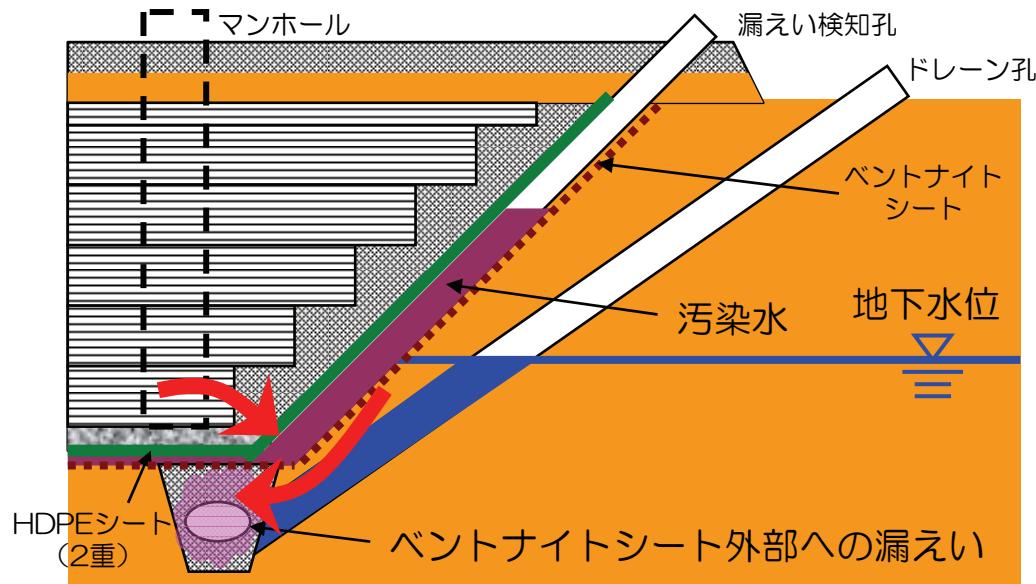
【参考1】 漏えいメカニズム

- 汚染水がHDPEシートとベントナイトシート間（不織布、漏えい検知孔内の空隙）に浸出
- 漏えい検知孔水位と地下水位の圧力差から、ベントナイトシートを通じて、ベントナイトシート外部に微量の汚染水が漏えい
- 底面・法面は地盤改良を実施しているため、ベントナイトシート外部に漏えいした水は、相対的に透水性の高いドレン設備の方向に浸出すると考えられる

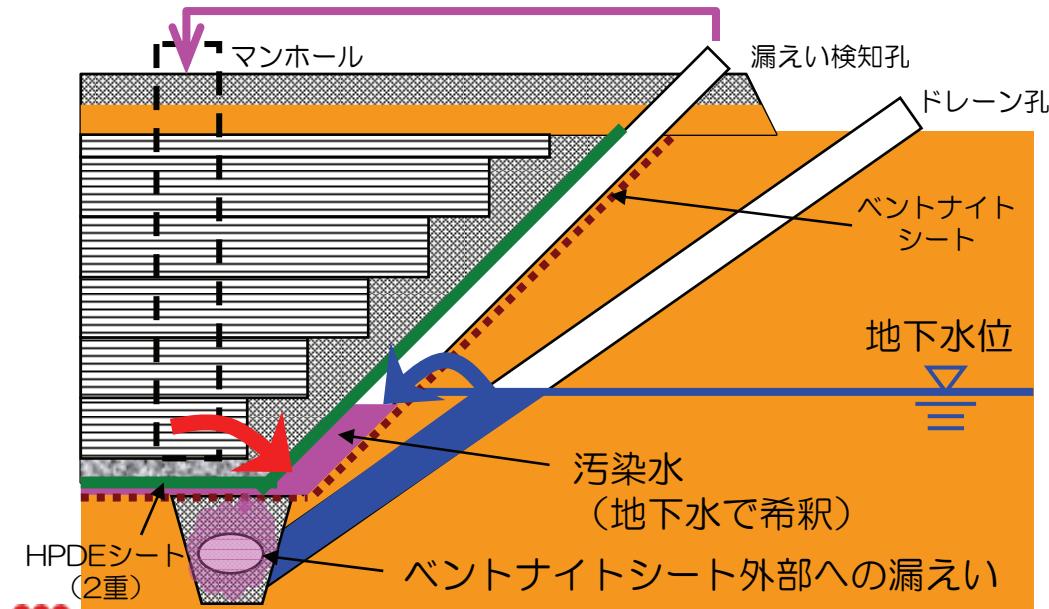
【汚染水の回収実施時】

- 漏えい検知孔からの汚染水回収により、漏えい検知孔内水位が低下
- 漏えい検知孔内には、ベントナイトシートを通じて微量の地下水が流入し、汚染水を希釈
- 希釈された汚染水は回収
- これにより、ベントナイトシート外部への汚染水漏えいは減少～停止

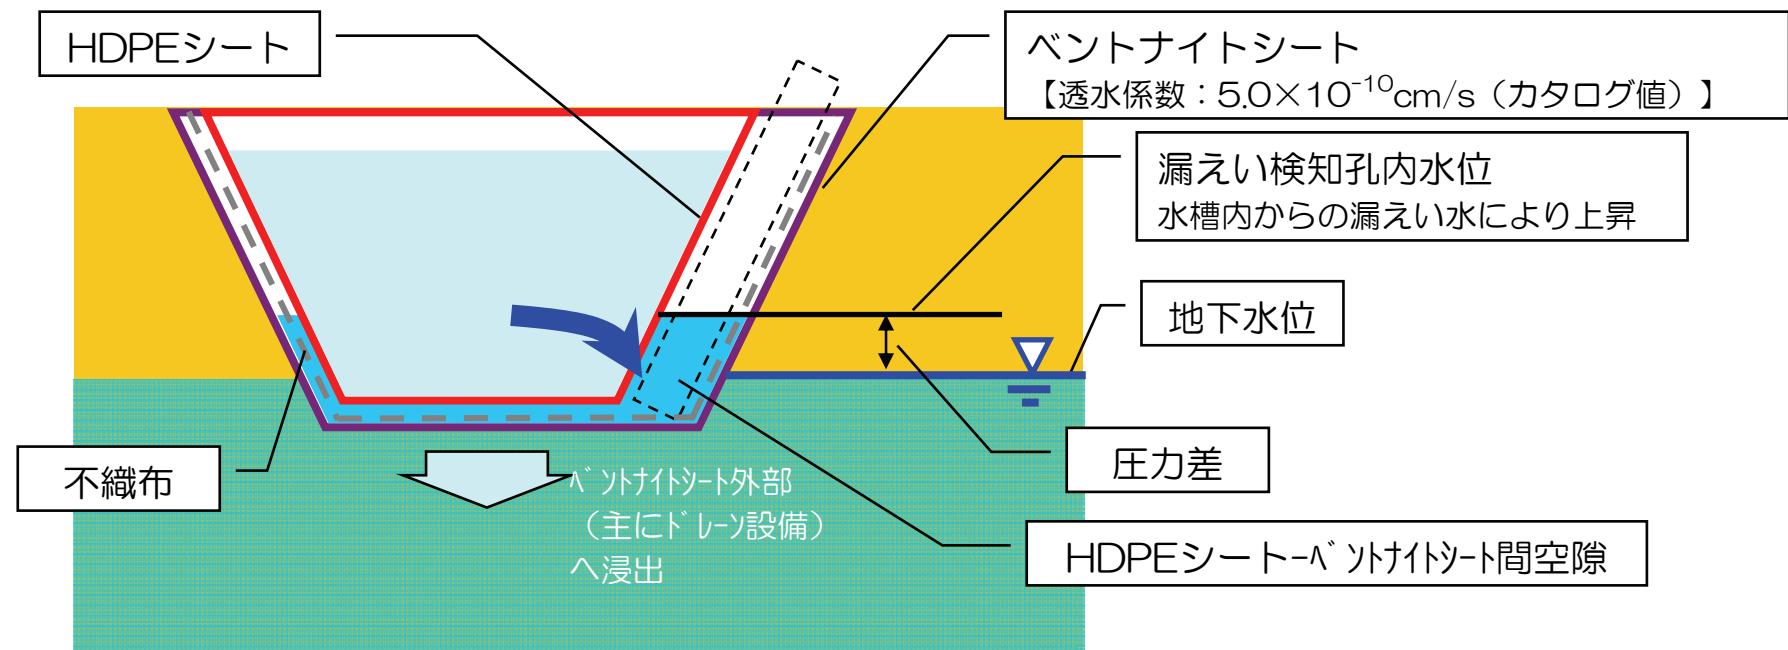
【参考2-1】 漏えい量の推定方法（概要）～検知孔水位ベース法

- 2重のHDPEシートから漏えいした汚染水は、ベントナイトシートとHDPEシートの間（不織布）の空隙とここに設置されている漏えい検知孔の空隙に浸出
→漏えい検知孔の水位上昇分と空隙のボリュームから浸出量を計算
- 漏えい検知孔内水位と周辺地下水位の圧力差が生じ、ベントナイトシートから外部（主に透水性の高いドレン孔）に汚染水が漏えい
→圧力差とベントナイトシートの透水係数、水に接している面積からベントナイトシート外部への漏えい量を計算

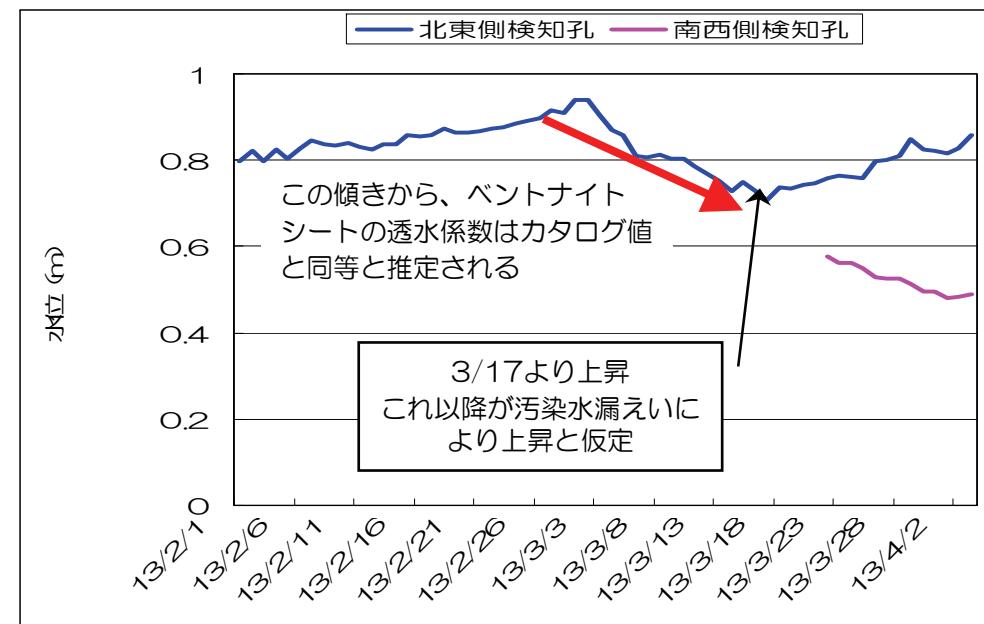
- ベントナイトシート内作用水圧：検知孔水位に基づき算出
- ベントナイトシート透水係数：
 $5 \times 10^{-10} \text{ cm/sec}$ (カタログ値)
- 透水量：212リットル
(※地下水を含む量)
- 透水量のうち、汚染水（貯水槽内原水）の比率は285㍑/4385㍑=約7%
- よって、ベントナイトシートを通過する汚染水（貯水槽内原水）は
 $212\text{㍑} \times 7\% = \text{約 } 15\text{リットル}$

(参考) ドレーン孔水位【4/14】：約0.78m(北東)、約0.62m(南西)

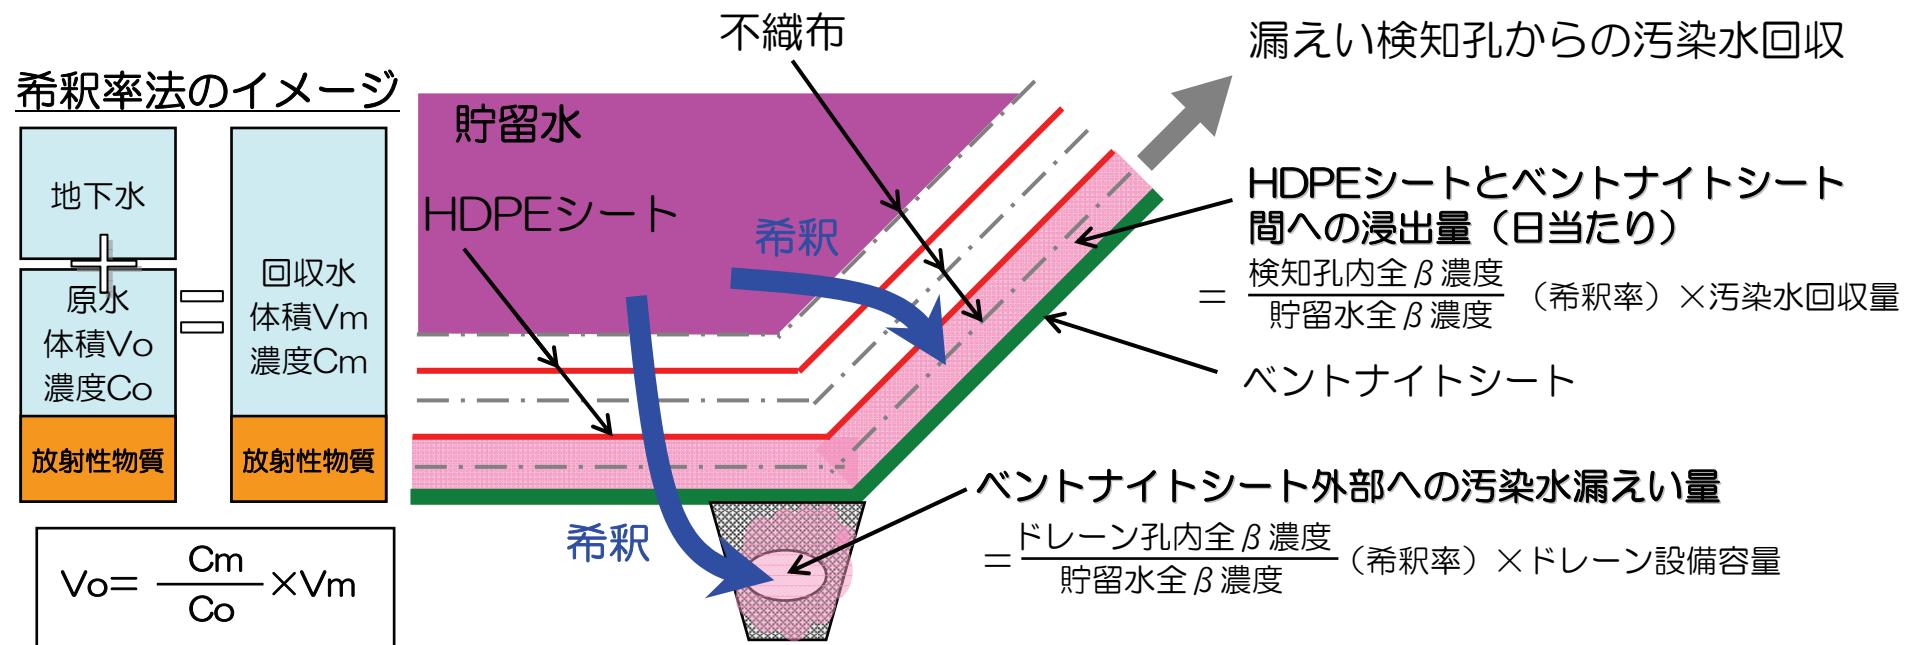
【参考3】漏えい量の推定方法（概要）～希釈率法

- 漏えい検知孔からの汚染水回収により、漏えい検知孔内の汚染レベルが低下
 - 回収された汚染物質量>HDPEシートとベントナイトシート間に浸出した汚染物質量
 - 評価は保守側に推定して、回収された汚染物質量=HDPEシートとベントナイトシート間に浸出した汚染物質量と仮定
- HDPEシートとベントナイトシート間への浸出量は、漏えい検知孔から回収した水の量と全 β 濃度と貯留していた水の全 β 濃度※の比（希釈率）から計算
- ベントナイトシート外部への漏えい量については、ドレン設備の容量と全 β 濃度と貯留していた水の濃度※の比（希釈率）から計算

※ No.2地下貯水槽貯留水の全 β 濃度 (Bq/cm^3) は、 6.6×10^4 、 1.4×10^5 の2つの測定結果があるが、より保守的な 6.6×10^4 を採用

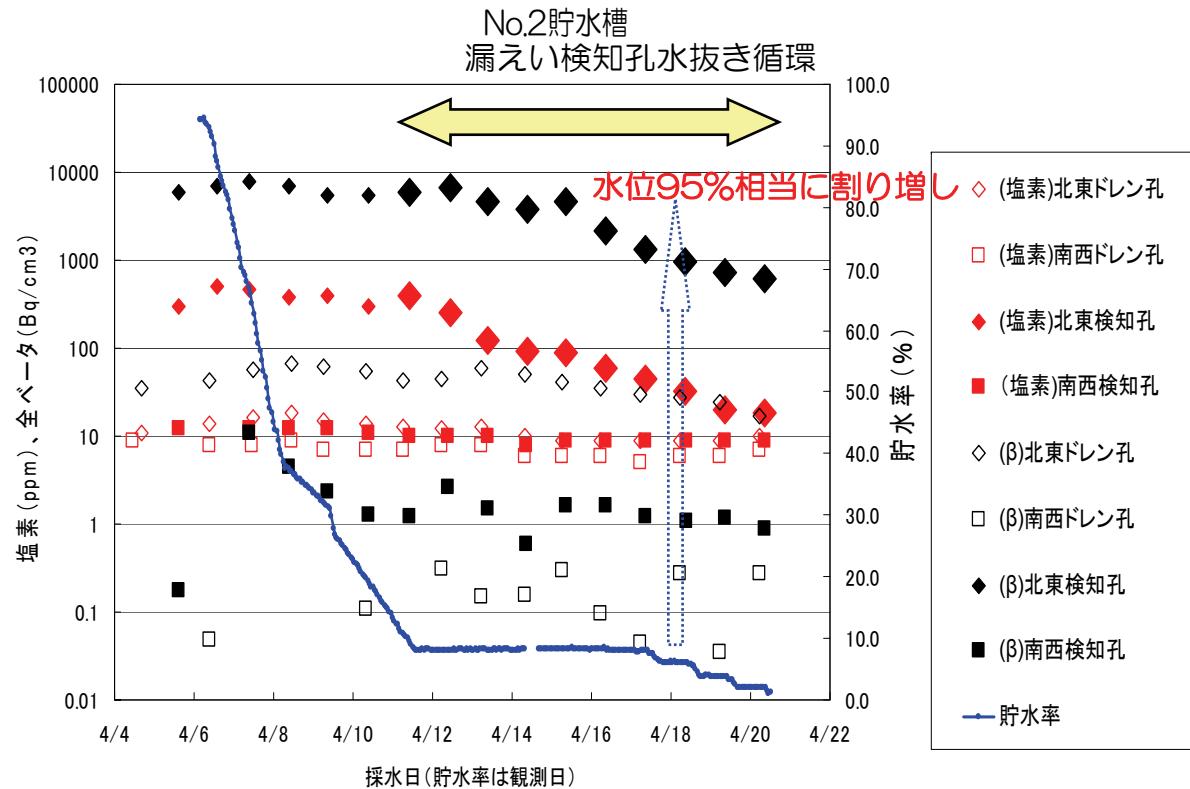
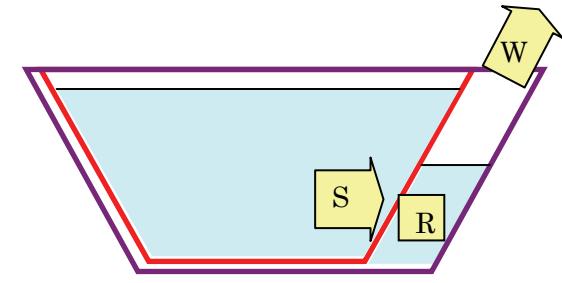
【参考3-1】HDPEシート・ベントナイトシート間漏えい量：希釈率法

抜水の放射性物質含有量 $W(Bq) \gg$ 漏えい水の放射性物質含有量 $S(Bq)$

- No.2では4/11～20の間の漏えい検知孔水抜き循環で検知孔内の全 β 濃度が下がったということは「抜水の放射性物質含有量(W) \gg 漏えい水の放射性物質含有量(S)」になったと考えられる
- しかしながら、ここでは保守的な推定として「 $W=S$ 」と仮定する
- No.2貯水槽の原水濃度（全 β ）は、 $6.6 \times 10^4 Bq/cm^3$
- 日漏えい原水量は、 $Ave.(Q_w \times B_w / B_s) = 12$ リットル／日
(4/11～20には貯水槽内水位が低下しているため、95%水位相当に割り増して算出)
- 漏えいが3/17に発生したと仮定した場合、漏えい検知孔の汚染水回収前の4/10までの間に約288リットル漏えいしたと考えられる
