# 地下水バイパスー時貯留タンク測定結果および評価について

平成25年6月12日 東京電力株式会社

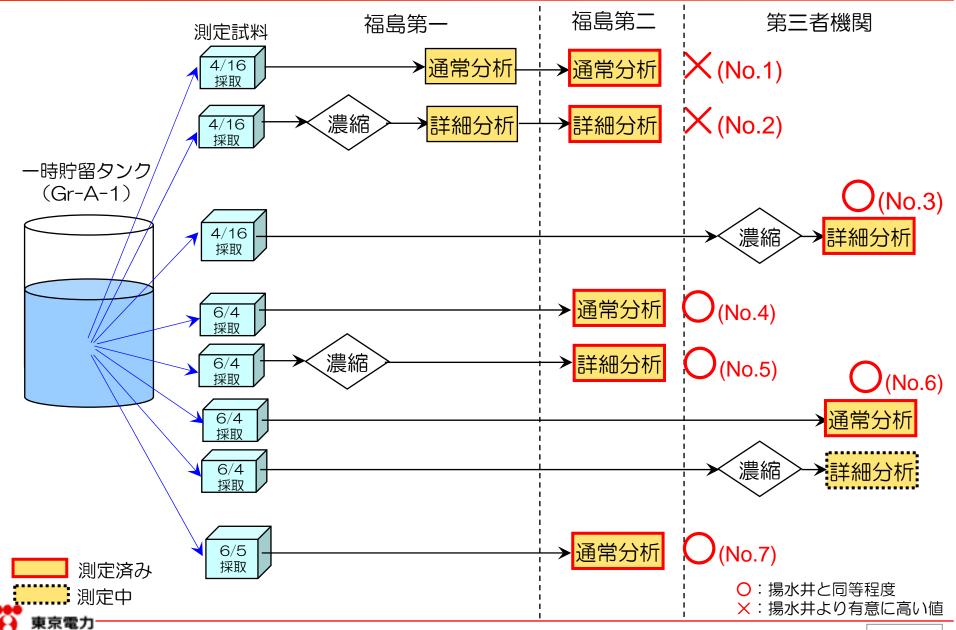
# 【参考】測定結果の評価(セシウム)

- ■第三者機関による測定結果(No.3及び6)および福島第二での測定結果(No.4、5、7)が十分に低い濃度であったことから、一時貯留タンクの水は揚水井の地下水と同等程度の濃度であることを確認した。
- ■4月16日に採取して福島第二で測定した結果(No.1及び2)で、セシウム137が O.31~O.39Bq/Lが確認された原因として、福島第一での試料採取過程または分析 過程で、試料へ周辺の汚染の混ざり込み(コンタミネーション)が発生したと推定した。
