## 福島第一原子力発電所 淡水化装置(逆浸透膜式)No.2 廃液受槽入口弁グランド部からの漏えいについて

# 淡水化装置(逆浸透膜式)No.2 漏えい箇所

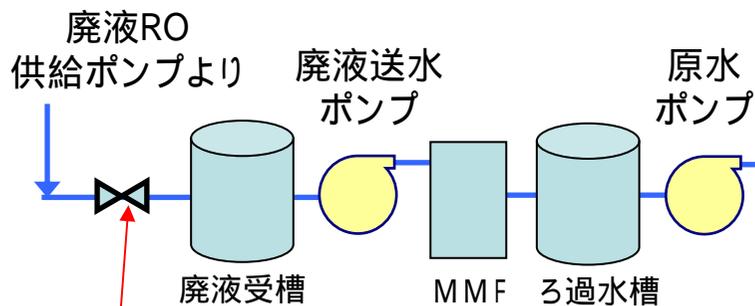
漏えい箇所  
(RO - 2 廃液受槽入口弁)

- 発生日：平成25年12月2日
- 場 所：淡水化装置（逆浸透膜式）No.2 ジャバラハウス内
- 時系列：
  - 9：15 淡水化装置No.2（以下、「RO-2」） 起動
  - 9：40 RO-2 起動後の現場確認のため当社社員がジャバラハウス内に入室したところ、廃液受槽入口側の空気式作動弁（RO-2 廃液受槽入口弁）のグランド部から、1秒に1滴程度、水が漏れていることを確認。
  - 9：42 RO-2 手動停止
  - 10：00頃 当該弁のグランド部の増締めを行い、漏えいが停止したことを確認。
  - 11：58頃 当該弁を養生後、動作確認と運転圧力による漏えい確認を実施し、問題がないことを確認
  - 12：12 RO-2に異常がないことを確認したことから、RO-2の運用を開始。
- 漏えい量 ：約1リットルと推定（約2m×約0.5m×約1mm[深さ]）  
漏えいした水は、吸水材で拭き取りを実施
- 推定原因 ：グランドパッキンの劣化と推定（弁の経年使用によりパッキンが微小摩耗）
- 今後の対応：今後、類似弁（淡水化装置運転時にON-OFFを繰り返す同型の弁）については、定期的な締付確認の実施を検討する。
