原子炉格納容器内部調査について

2017年6月28日

東京電力ホールディングス株式会社

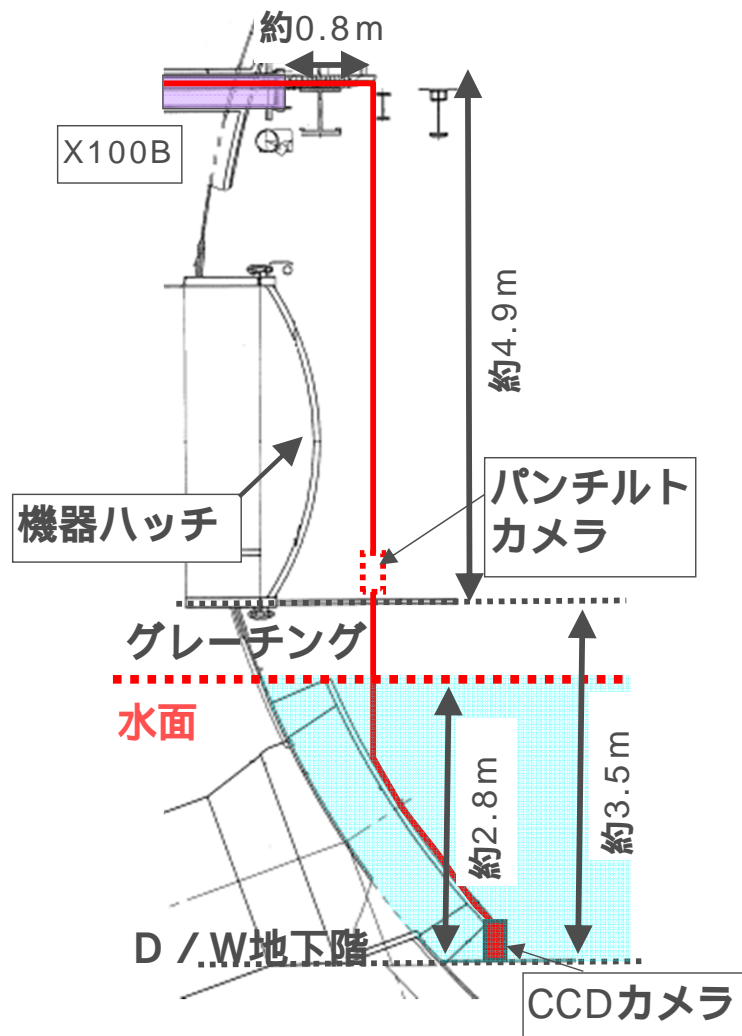
グレーチング上部

・グレーチング上部に脱落したと思われるボルトあり

- ・ PCV内全体に湯気があり、内部構造物表面が湿っている状況。
- ・ 確認できた範囲で大きな損傷等は見られなかったがグレーチング上に脱落したと思われるボルト（使用箇所不明）を確認。

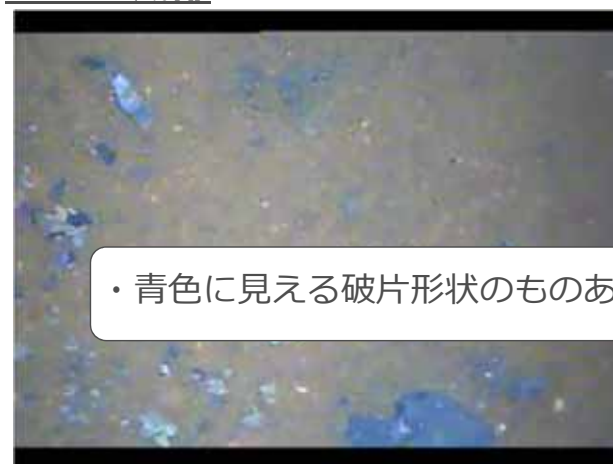
PCV底部

PCV内雰囲気
温度	約34~37℃
線量	約5~11Sv/h
水位	約2.8m

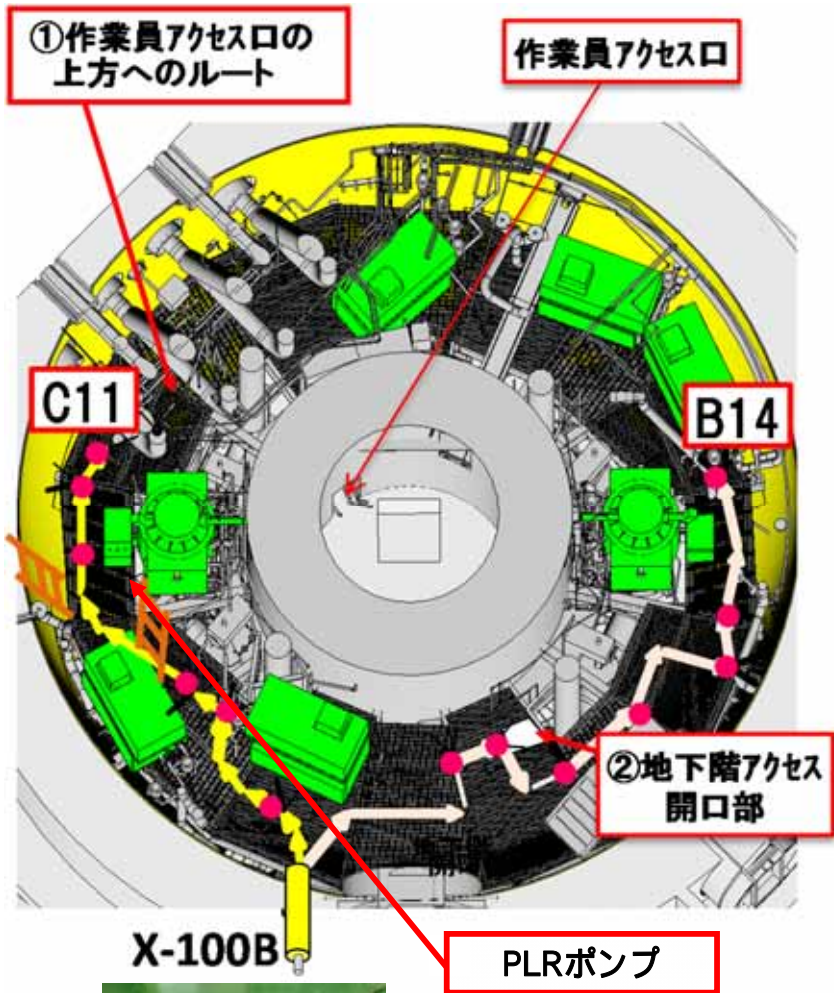
作業員アクセス口上方へのルート

- 作業員アクセス口の上まで接近できる見込みが得られた。
- 手摺りの間から地下階に投入可能である見込みが得られた。

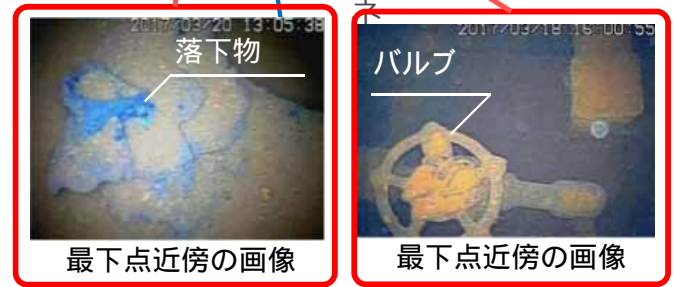
格納容器底部近傍の状況

- 2015年4月に実施した格納容器内部調査結果(1階部分の調査)を踏まえ、2017年3月に格納容器内部の調査を実施。1階部分からカメラ・線量計を吊り下ろし、ペDESTAL開口部近くのPCV底部の状況を初めて撮影。また、底部に近づくほど線量が上昇する傾向を確認。
- なお、1階部分の線量・構造物の状況は、2015年4月の調査時と大きな変化はなし。
- 今後、一連の調査で得られた画像データと線量データを元に、格納容器内部の状況を継続検討していく。

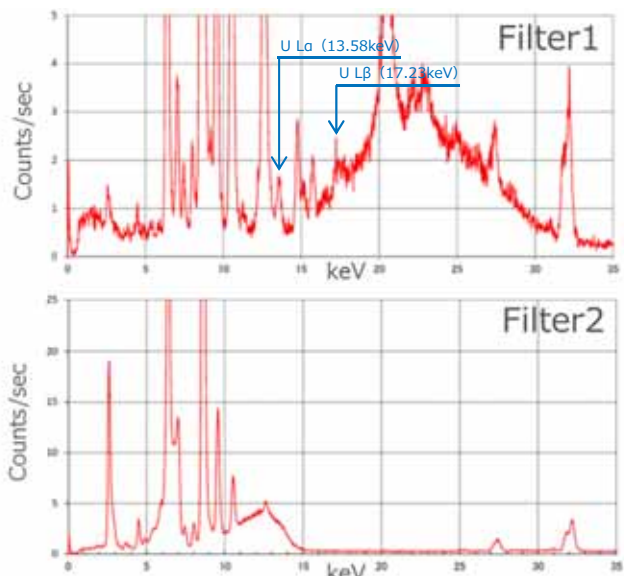
簡易蛍光X線分析装置によって得られたスペクトル

- 前回のPCV内部調査(2015年4月)後、常設監視計器を再設置した際にPCV滞留水中に堆積物(浮遊物)の舞い上がりが確認された。
- 堆積物に対して、簡易蛍光X線分析とGe半導体検出器によるγ線核種分析を実施。
- 堆積物の成分は炉内構造物や保温材等に使用されるステンレス鋼に含まれるFeやNi等に加え、Uの特性X線のエネルギーピークが確認された。
- 今後、構外に搬出して詳細分析を実施すべく準備中。

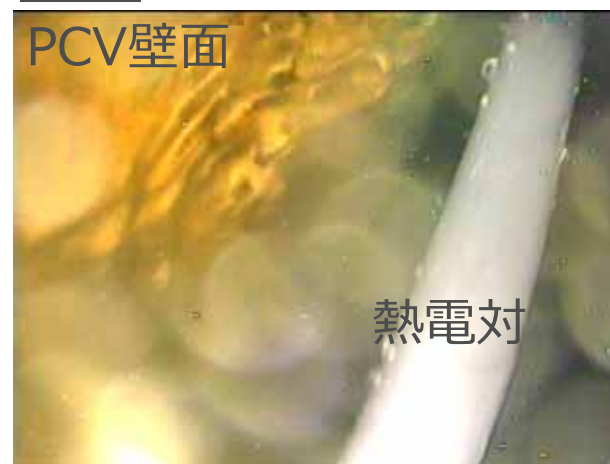
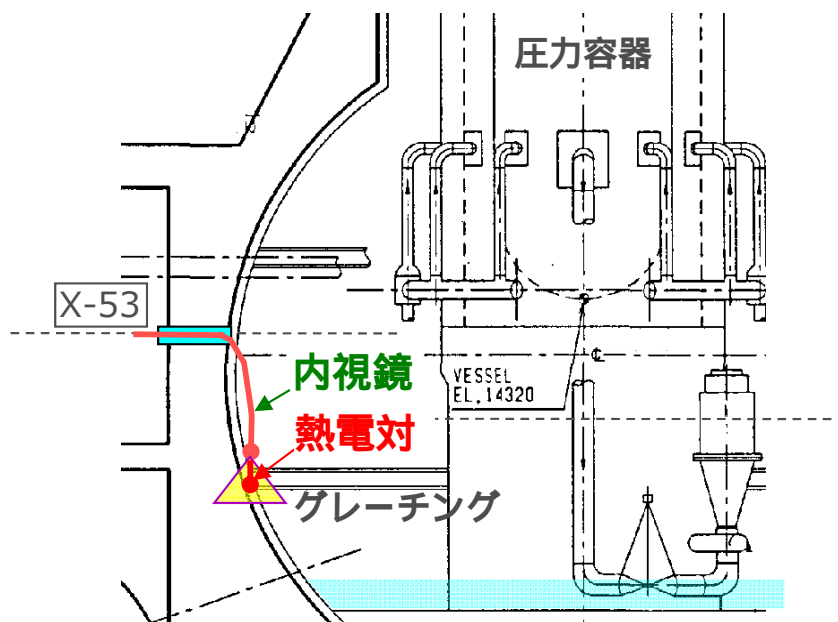
水面

PCV内雰囲気
温度	約43~46℃
線量	約31~73Sv/h
水位	約0.3m*

- PCV内上部から多量の水滴が滴下していたことから視界が非常に悪い。
- 想定より水位が低かったことから水面まで内視鏡及び熱電対が届かず、2nd entryをすぐ実施し、水位の確認を行った。

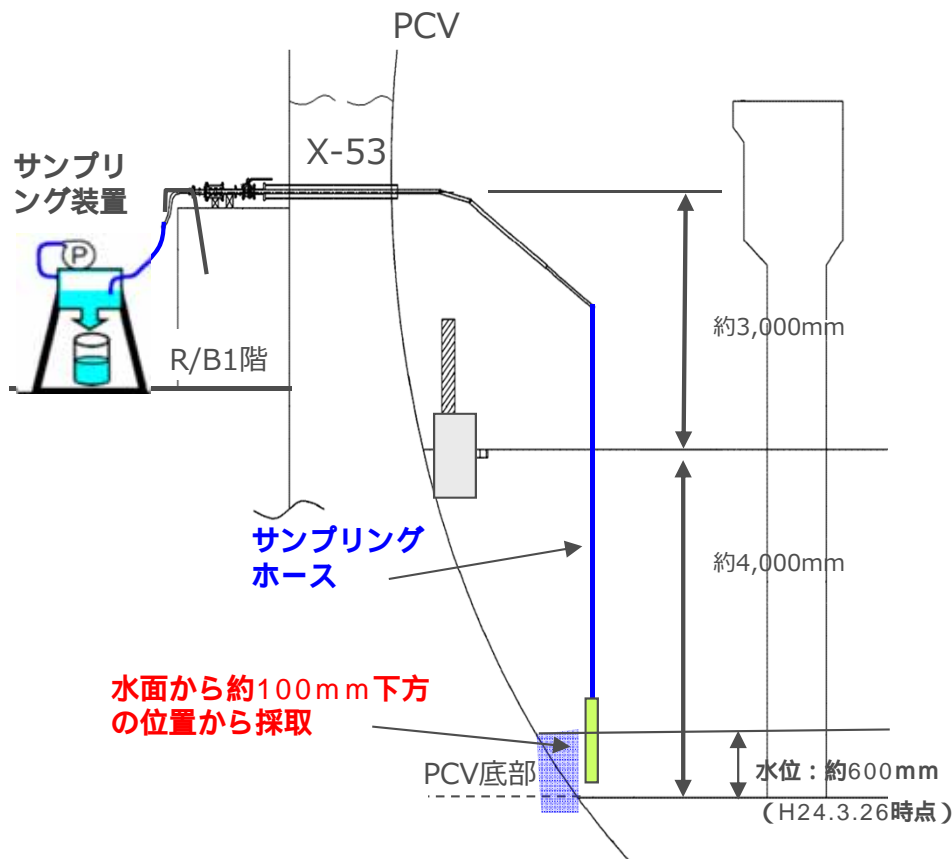
サンプリング装置 (滞留水採取中) <2013.8.7>

- PCV内にサンプリングホースを挿入し、滞留水の水面約100mm下の位置から約800ccの滞留水を採取。
- 採取した滞留水は濁りもなく透明であり、サンプリング容器表面線量は、 $\gamma + \beta$ 線量1.0mSv/h以下、 γ 線量0.5mSv/h程度であった。

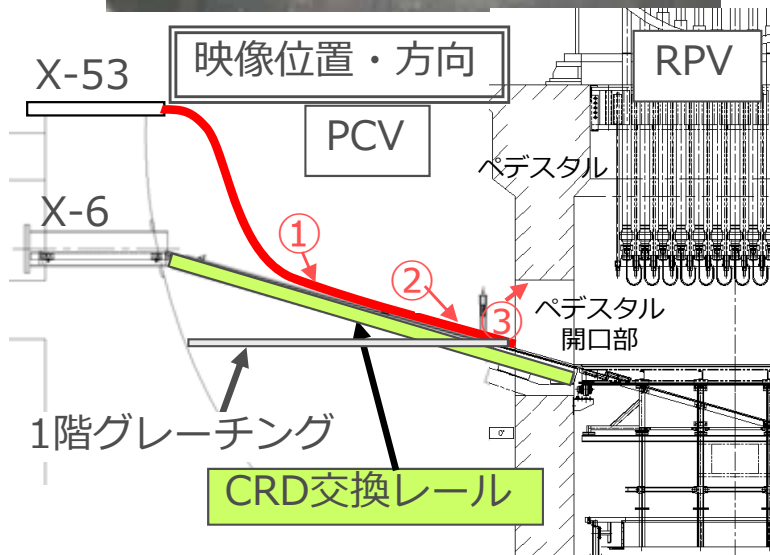
雰囲気線量※
	約24Sv/h
	約30Sv/h
	約36Sv/h

- CRDレール上の堆積物があったものの、ペDESTAL開口部近傍まで調査することができた。
- PCV内の線量率を測ったところ、ペDESTALに近づいても急激な線量上昇が無かったことから、燃料デブリはペDESTAL開口部近傍には無いものと考えられる。

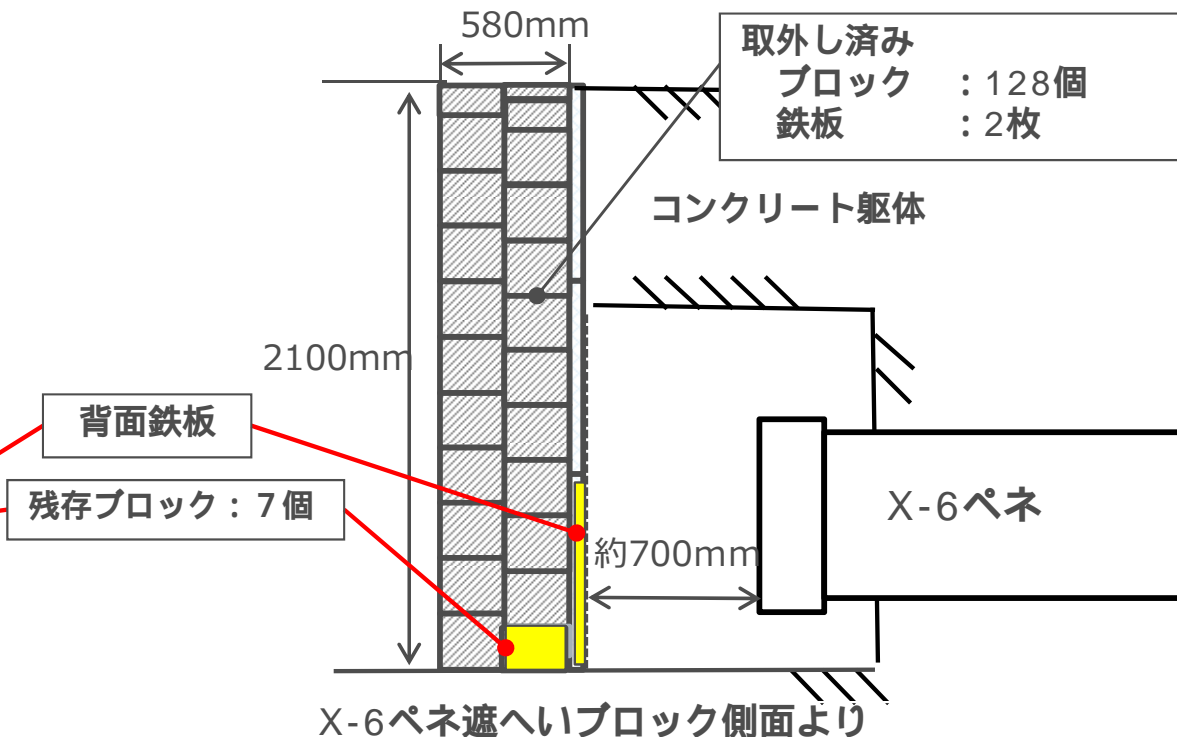
上面からの写真

- 2015年8月に実施予定であった2号機PCV内部調査(ペデスタル内調査)に向け、X-6ペネ(格納容器内外の貫通口)前のブロック撤去を6月11日より開始。
- 6月26日、135個中128個のブロックが撤去できた時点で、ブロック後列の最下段の一行(計7個)が撤去できない事象が発生。その後、ブロック撤去装置で実施可能な手段を講じたが撤去できなかったことから、7月8日に作業を一時中断。
- 早期のブロック撤去に向け、小型重機を使用したブロック撤去作業を実施(参考2-6参照)。

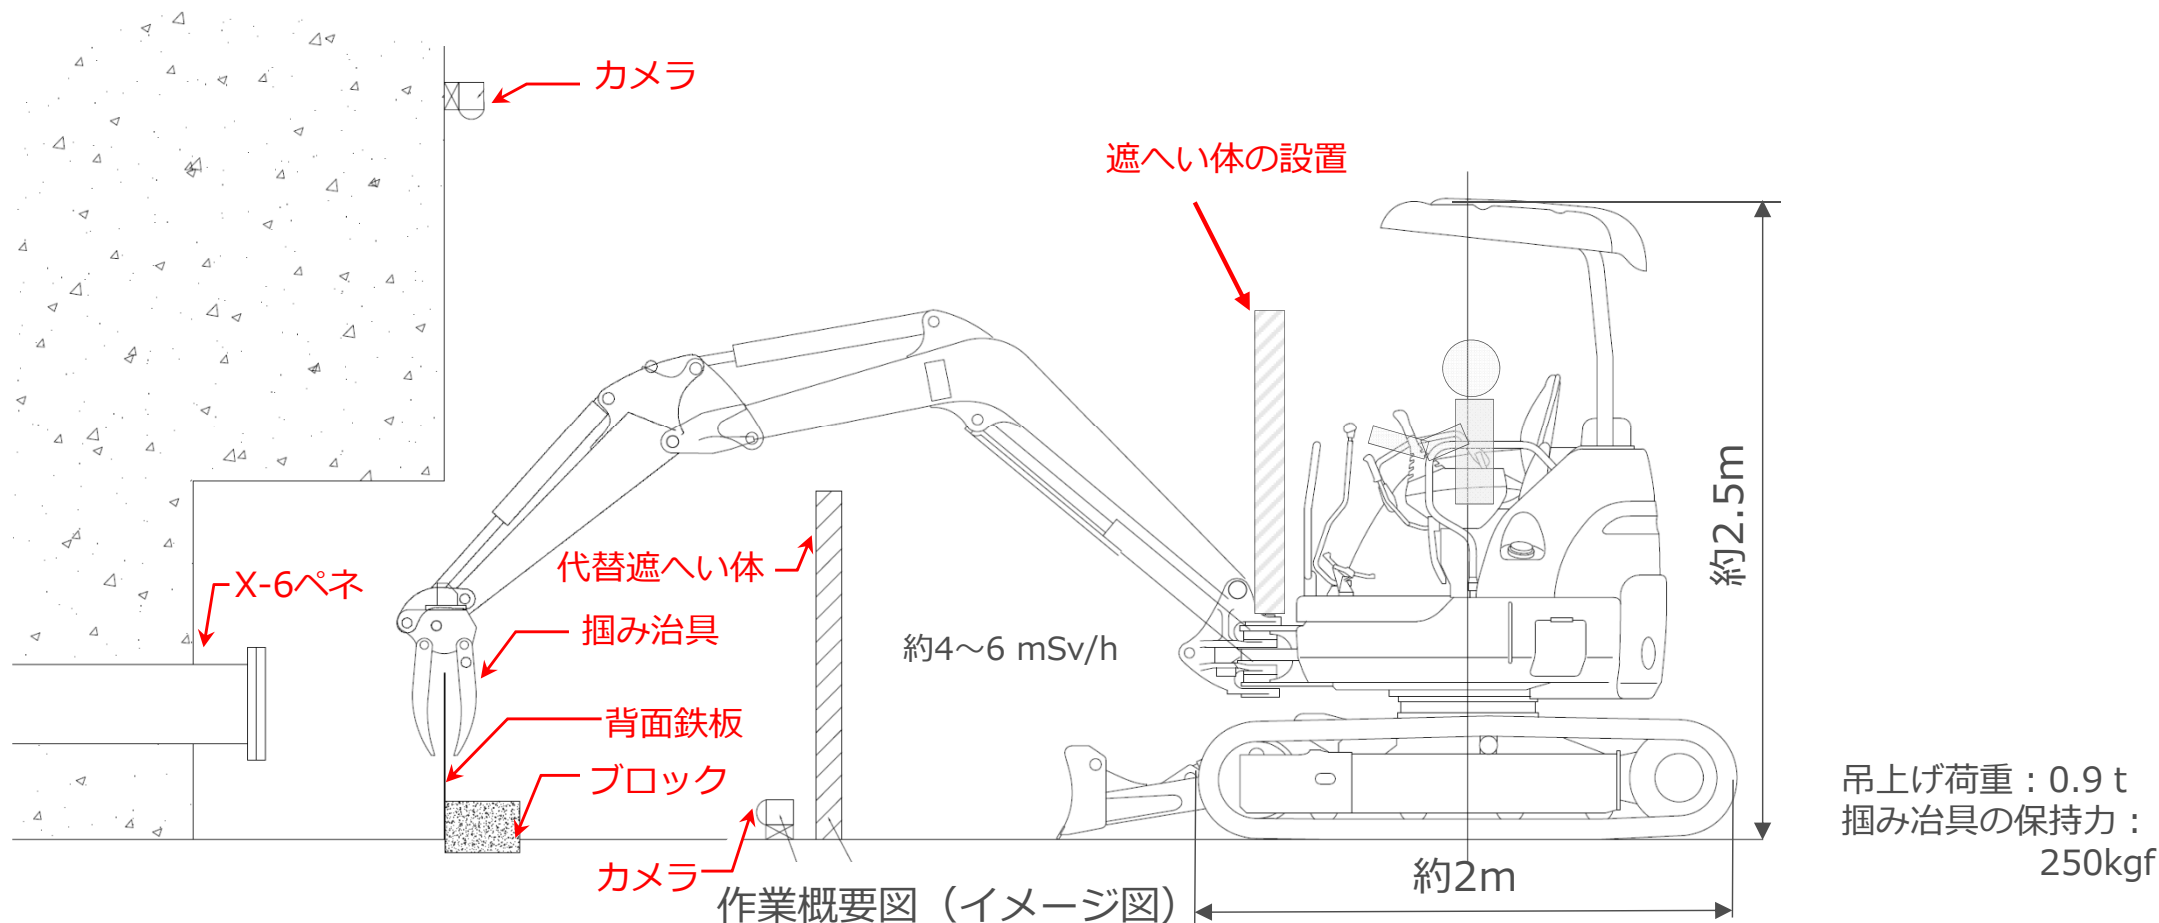
- (1) 掴み治具を用いて背面鉄板をゆすり、取り外した(ブロックを掴むためのスペースを確保する為)。
※ブロック隙間等に錆除去剤を塗付し、ブロックと背面鉄板の固着の緩和を行った。(錆除去剤は非危険物)
- (2) 背面鉄板取外し後、ブロックをゆすり、取り外した。

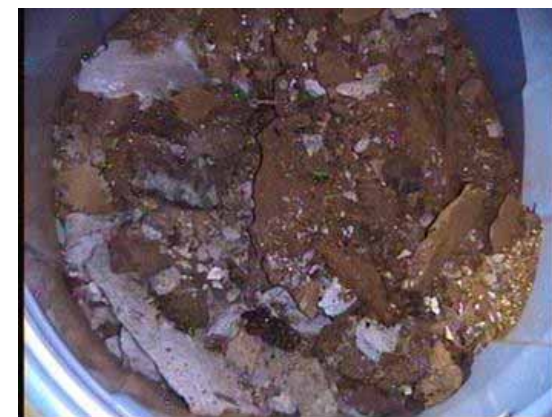
- X-6ペネからの溶出物は、スコップと掃除機により除去完了。汚れてはいるものの床面露出。
- ペネ左側から中央部では線量低下はみられるが、ペネ右側や、溝部については線量低下はしていない状況。
- なお、X-6ペネフランジ下部の床面に滲みがあることを確認。また、フランジ下部付近の吸引作業時、掃除機の柄にフランジ溶出物が付着。付着物は粘性のある泥のような状態。

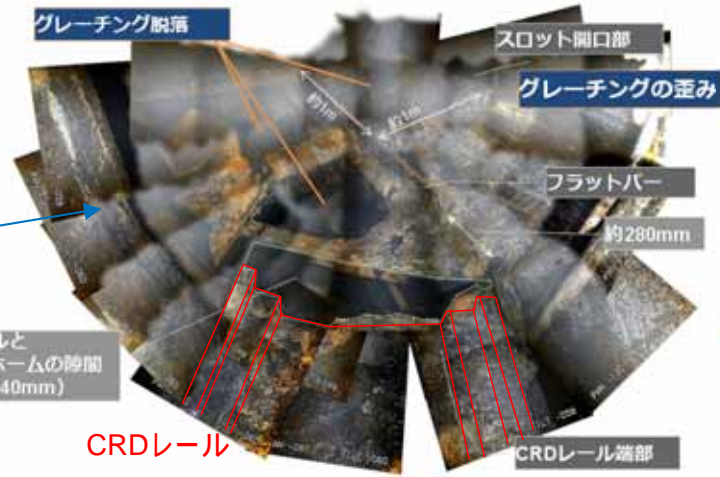
2号機のペデスタル内調査画像

- 2017年1月~2月にかけて、格納容器内部の調査を実施。CRD交換用レール及びペデスタル内において、堆積物やグレーチングの脱落等の状況を確認。堆積物は堆積状況を確認した上で、自走式調査装置投入のため一部を除去。
- また、線量計を搭載したロボットによる調査により、CRD交換用レール上において、約210Sv/hの線量率を確認（線量率については現在評価中）。なお、今まで調査できていなかった箇所を、事故後初めて調査出来たということであり、新たな事象が発生したということではない。
- 今後、一連の調査で得られた情報を評価し、今後の格納容器内部調査の計画に反映する。

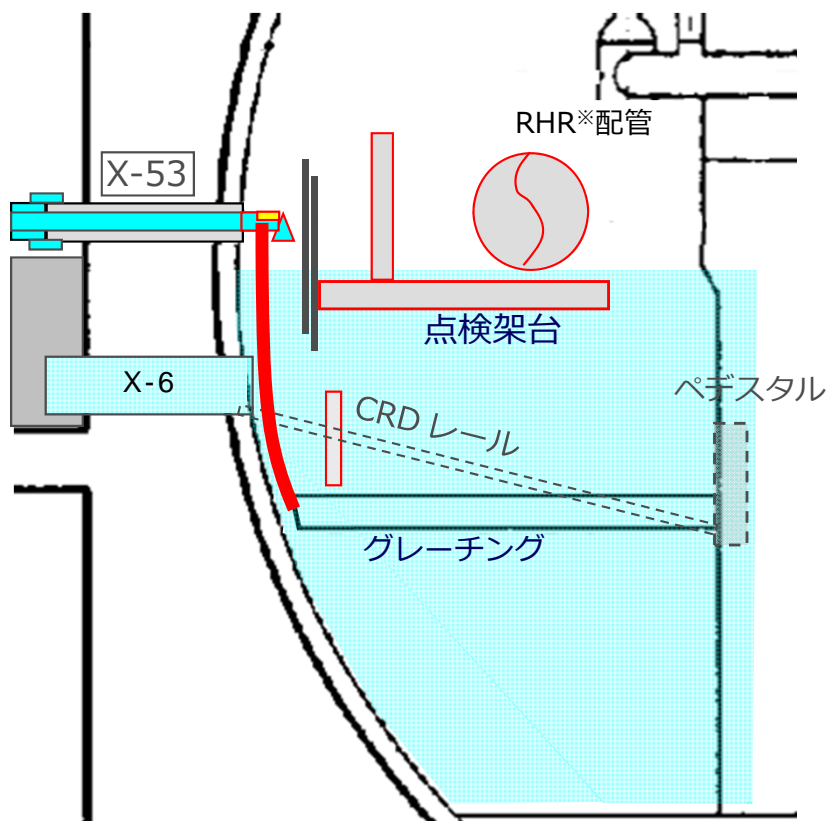
水面

PCV内雰囲気
温度	約26~27℃
線量	約1Sv/h
水位	約6.3m

- 確認できた範囲で大きな損傷等は見られなかった。
- グレーチングとPCV壁面の間が狭く堆積物があり、カメラが底部へ到達できなかった。
