福島第一原子力発電所 5・6号機の現状について

5・6号機滞留水処理装置（淡水化装置） 取水槽からのコンテナ内溢水について

2017年6月29日

東京電力ホールディングス株式会社

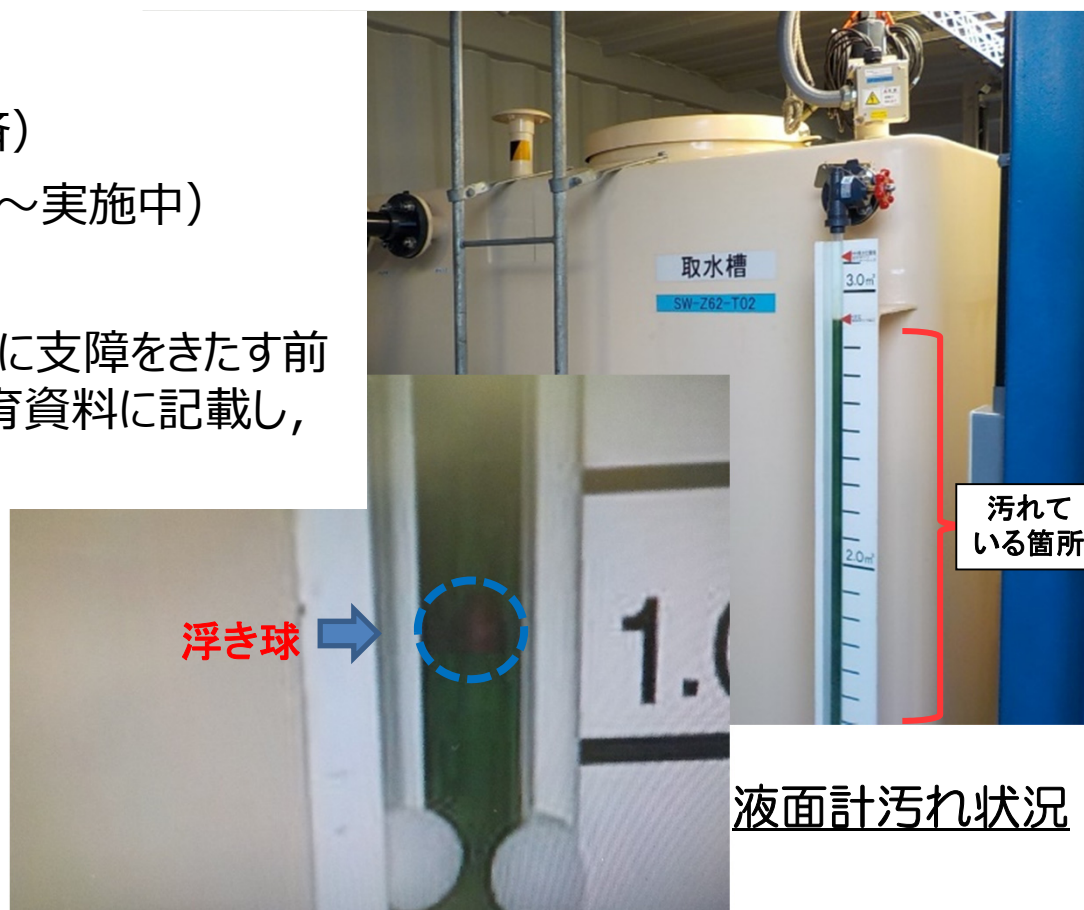
取水槽液面計（「浮き球」による目視タイプ）内面の汚れにより、「浮き球」が固着し、正常な水位を示さなかったため、必要以上な水張りとなり、溢水が発生した。

- ・液面計の点検清掃（6/8実施済）
- ・構内類似箇所の総点検（6/12～実施中）
- ・本事象・原因を周知
- ・液面計に汚れが発生し操作監視に支障をきたす前に点検清掃を行うことを運転員教育資料に記載し、徹底する

- ・液位計の健全性確認
- ・ポンプ停止後の取水槽入口弁閉操作
