# 福島第一原子力発電所の敷地境界外に影響を与えるリスク総点検に関わる対応状況

2017年3月17日

東京電力ホールディングス株式会社

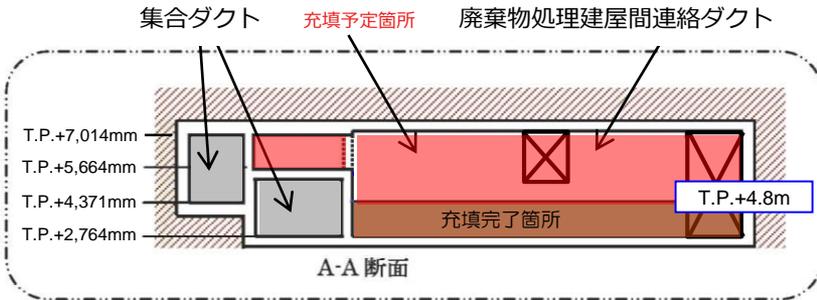
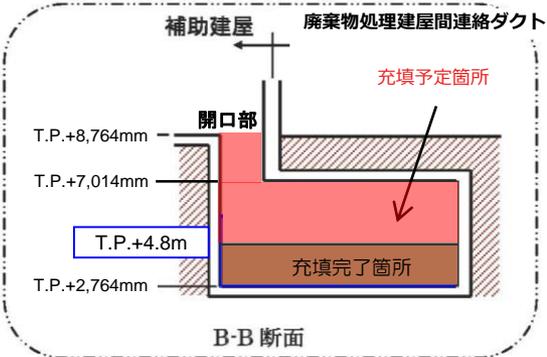
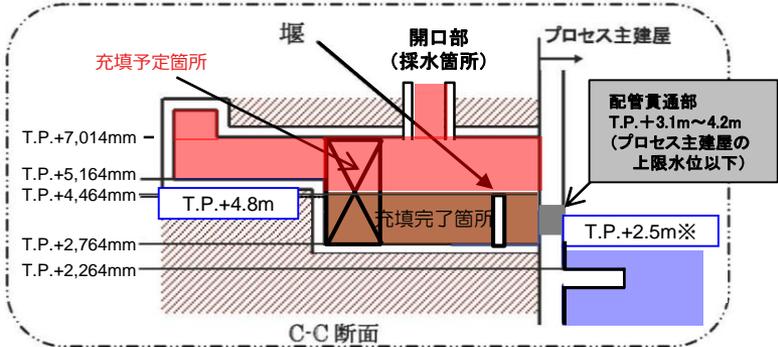
廃棄物処理建屋間連絡ダクト周辺概要平面図

充填完了後（T.P.+4.8m以下）、半年間、監視を行った結果、雨水のダクト内への浸入が確認された。ダクト内の溜まり水が増加するリスクがあることから、全体を充填する。  
 充填予定期間：2017.6月～7月
