廃炉・汚染水対策現地調整会議 進捗状況管理表

資料 1 - 1 汚染水対策に関わる進捗状況について

## 陸側遮水壁の状況について

# サブドレン他水処理施設の運用状況等

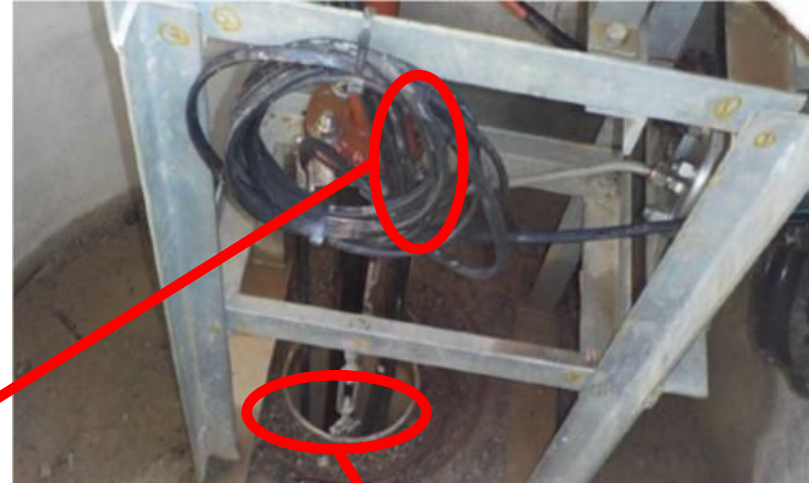
マンホール内部

- ✓ 水位計固定金具の内側にある緩衝材が、接着力低下によりケーブルおよび検出部の自重で剥がれ落ち、水位計の検出部が下にずれたものと推定。

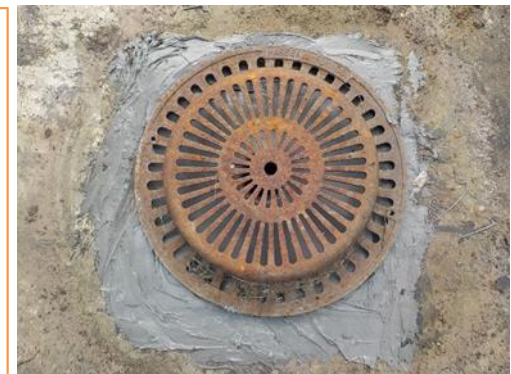
【2号機R/B雨水配管補修状況】

- 2018年6月11日の降雨時にオペフロ床面に雨水が一時的に溜まる状況を確認した。
- 調査の結果、屋上のルーフドレン2箇所(北側・中央)について、配管のズレを確認したため、雨水配管の補修を実施。(2018年7月12日完了)
- オペフロ内のロボット調査時に配管の損傷状況を確認し、必要な追加対策を検討する。

- 大雨時の建屋への流入経路についての調査,分析を実施し,現時点では主に下記流入経路を想定し,対策を進めている。
  - ①建屋近傍トレンチを介した建屋への直接流入
    - ⇒ 1,2号機トレンチ内部の貫通箇所等の止水等を実施中。(8月末完了予定)
  - ②2号機R/B屋根雨水の流入
    - ⇒ルーフトレン配管の補修を実施。(7/12対策完了)
  - ③3号機T/B屋根雨水の流入
    - ⇒屋根損傷部の流入対策について,準備工事を10月より実施予定。
- 今後、対策による効果を確認のうえ、必要な対策について検討していく。
