汚染水対策の進捗に伴う リスク低減状況について

2014年7月25日
東京電力株式会社

2, 3号機海水配管トレンチ 建屋接続部止水工事の進捗状況について (抜粋)

多核種除去設備CFF炭酸塩スラリー流出の原因と対策について

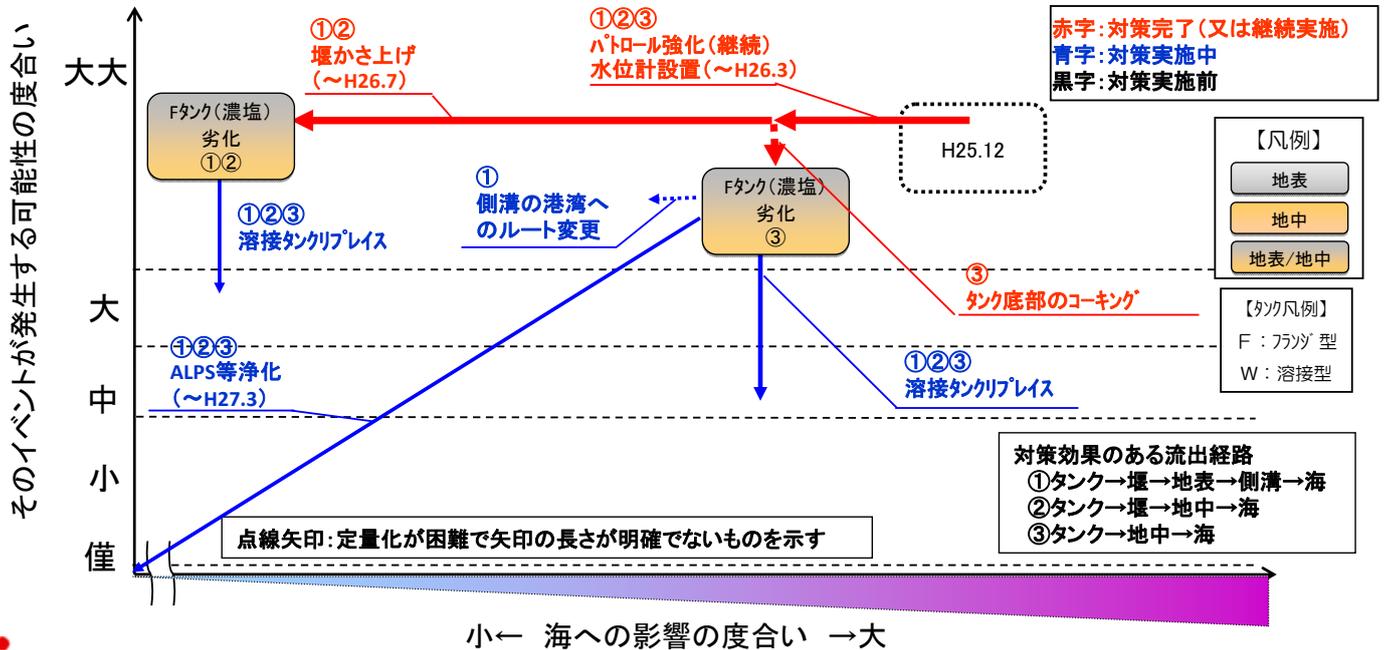
③-1 汚染水イベント発生リスクマップ(H26.7)【フランジタンク(濃縮塩水)/経年劣化】

- 水位計設置等により、漏えいの早期検知及び対策実施(漏えい量の低減)。
- 堰のかさ上げにより、堰外への影響が低下(堰を越流する漏えい量の低減)。
- ALPS等により、タンク内汚染水の浄化を継続実施中。
- タンクリプレイスにより、劣化による漏えいリスクを低減予定。

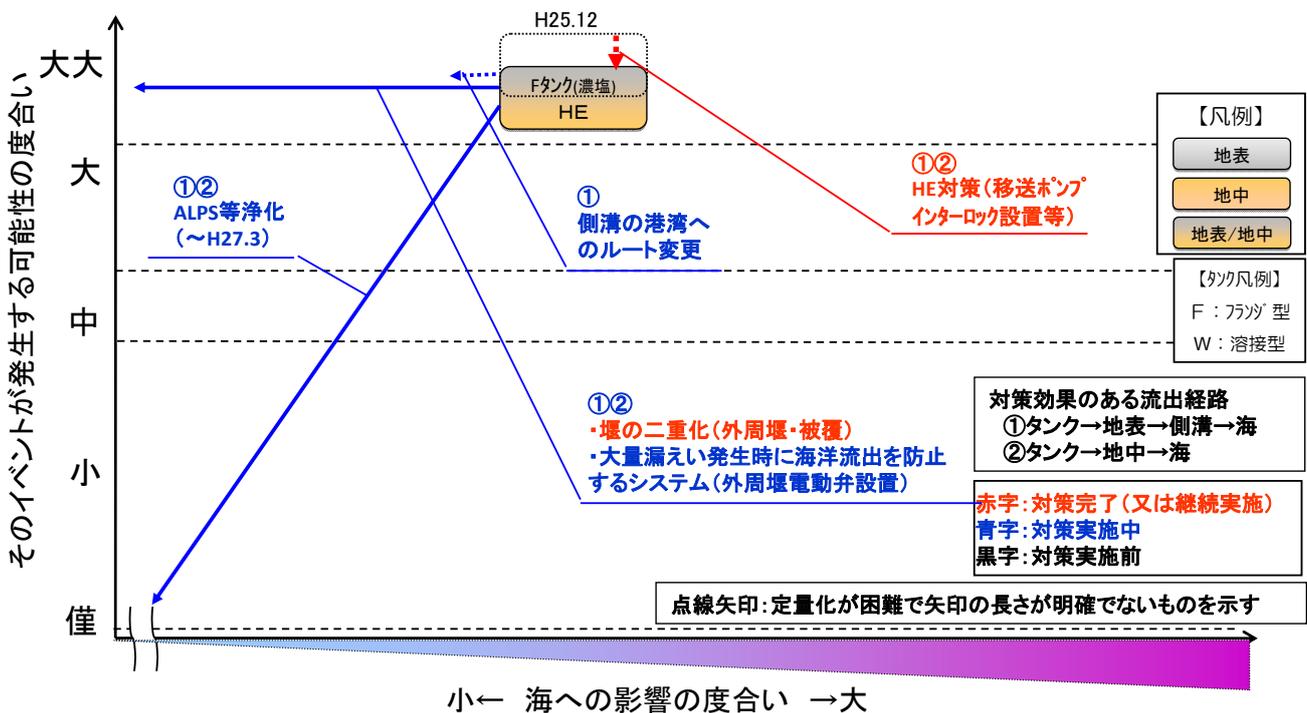
③-2 汚染水イベント発生リスクマップ(H26.7)【フランジタンク(濃縮塩水)/ヒューマンエラー】

- ALPS等により、タンク内汚染水の浄化を継続実施中。
- 堰の二重化・外周堰電磁弁設置等により、漏えいリスクを低減予定。

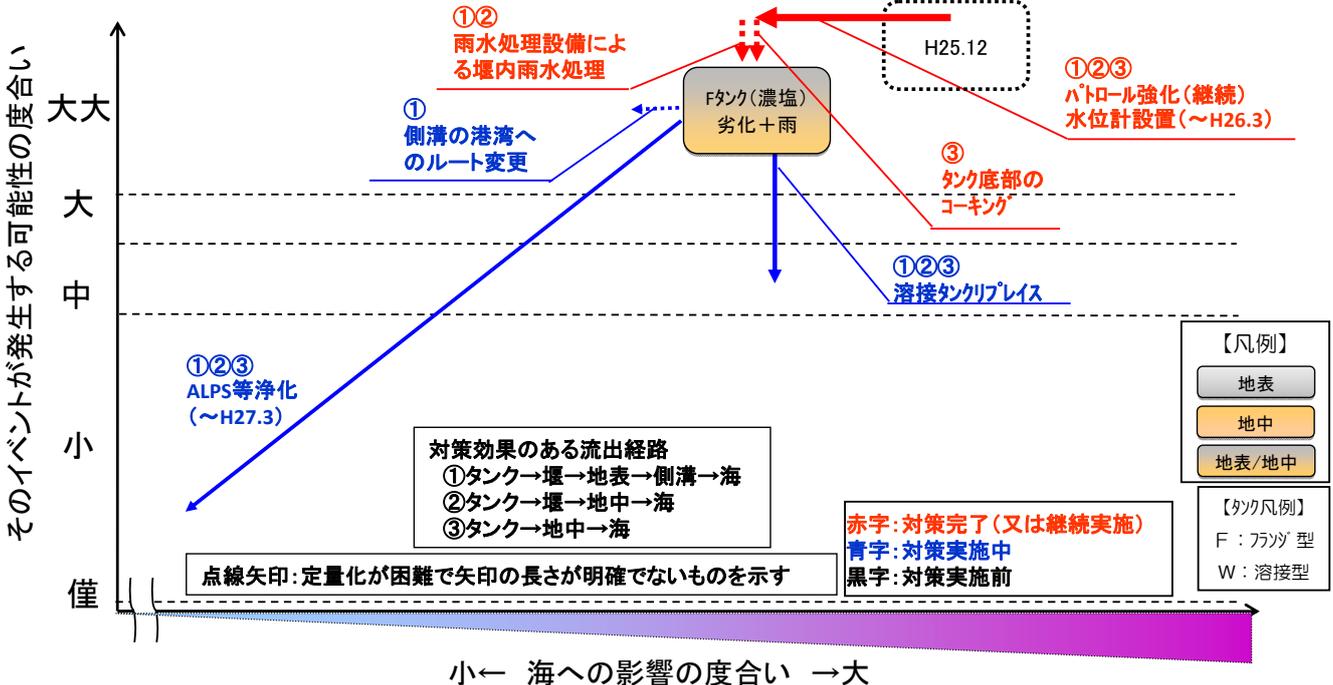
③-4 汚染水イベント発生リスクマップ(H26.7)【フランジタンク(濃縮塩水)/経年劣化+雨】

- 水位計設置等により、漏えいの早期検知及び対策実施(漏えい量の低減)。
- ALPS等により、タンク内汚染水の浄化を継続実施中。
- タンクリプレイスにより、劣化による漏えいリスクを低減予定

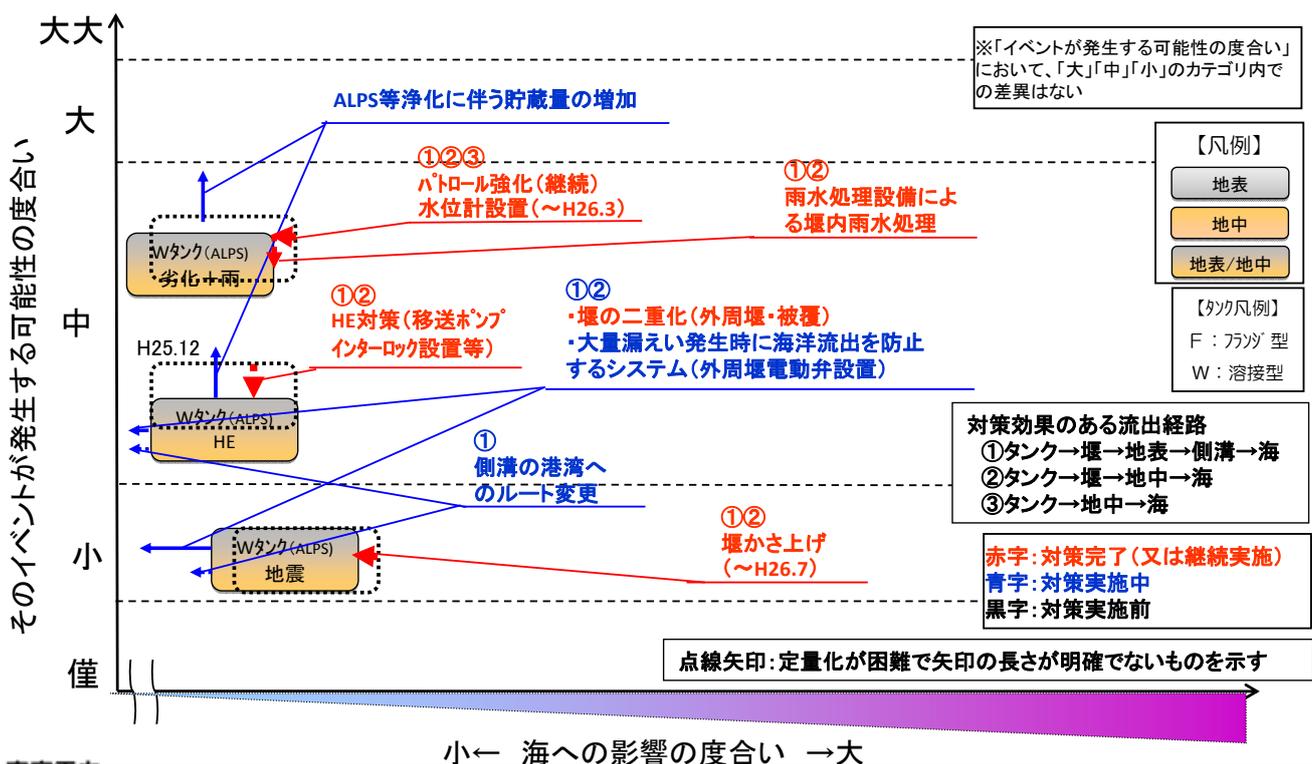
⑦ 汚染水イベント発生リスクマップ(H26.7)【溶接タンク(ALPS処理水)】

- 汚染水の浄化に伴い、継続的に処理水貯蔵量が増加(イベント発生可能性の度合いが増大)。

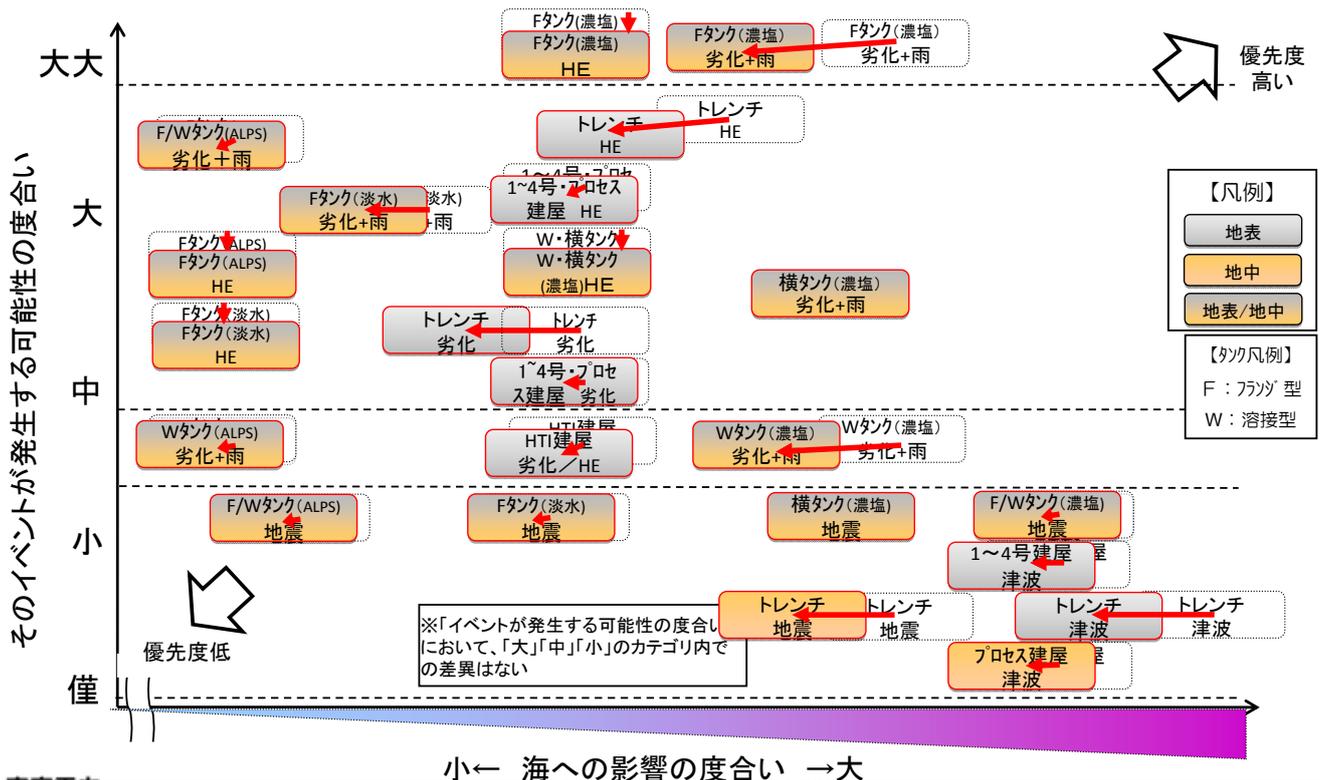
汚染水イベント発生リスクマップ【H26.7時点実績】

■トレンチ水の浄化、水位計設置、堰のかさ上げ等により、影響度合いが低減

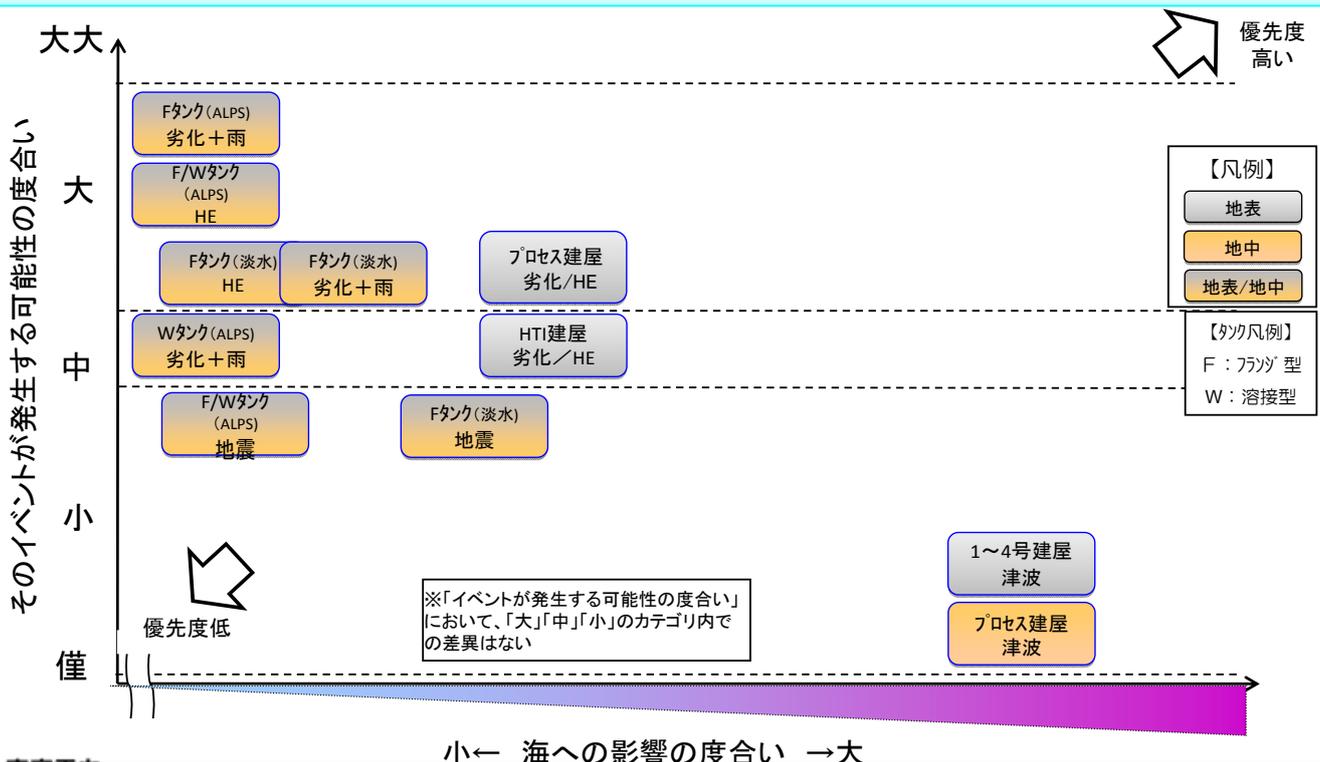
汚染水イベント発生リスクマップ【H27.3想定】

■今後、地下水BP、サブドレン、陸側遮水壁等の対策により、地下水流入量を低減し、汚染水貯蔵増加量の低減を進めていく予定。

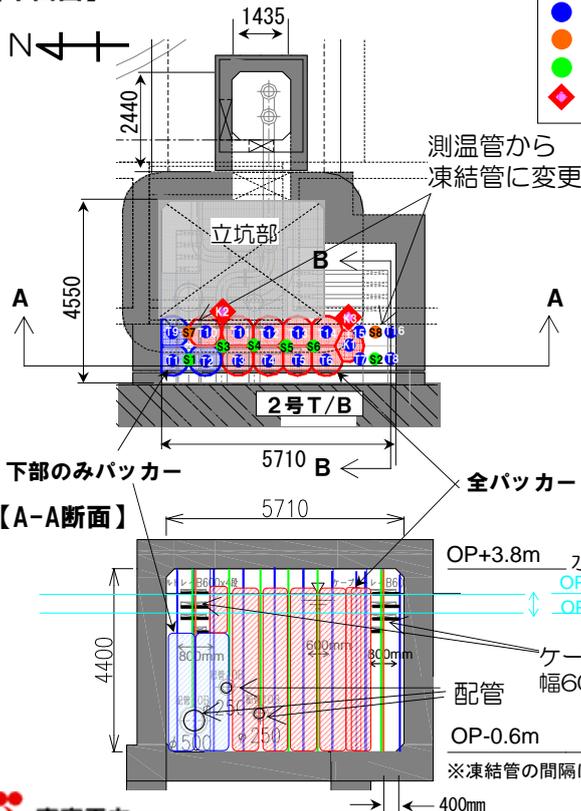
2. 2号機立坑A 凍結状況①

- : 凍結管 17/17本
- : 測温管→凍結管(6/4に変更) 2/2本
- : 測温管 6/6本
- ◆ : 観測孔 2/2本

- 運転開始直後（4/28）から、全体的に温度は低下し、一部は凍結。
- ケーブルトレイ付近（上部左右）、配管貫通部、パッカー未設置箇所は未凍結の状況。

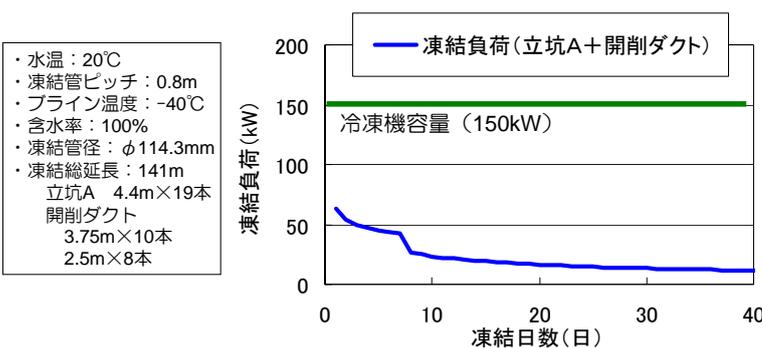
- ✓ 7/16から、送りポンプを追加設置し、冷媒の流量を増加させ、立坑Aの凍結管の仕事量の変化を確認。
- ✓ 7/16に流量は1.3倍に増加したものの、凍結管の送りと戻りの温度差が減少し、仕事量は31.3kWと28.1kWでほぼ変わらない結果。
- ✓ 除熱される立坑A側に熱の移動量の限界がある。
