発電所内のモニタリング状況等について

平成27年2月23日
東京電力株式会社

(1) 港湾内・外および地下水の分析結果について

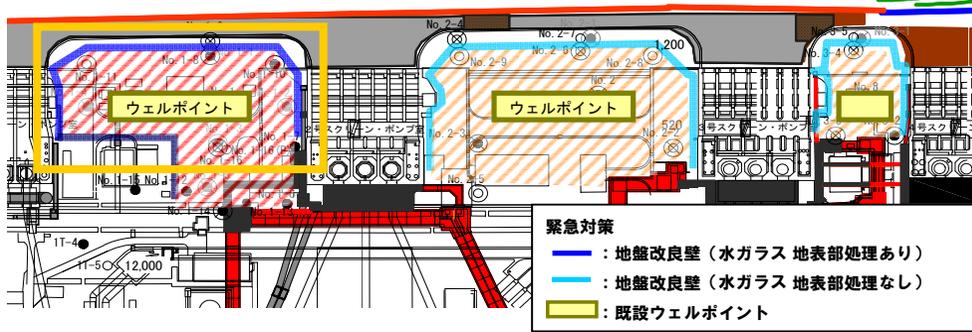
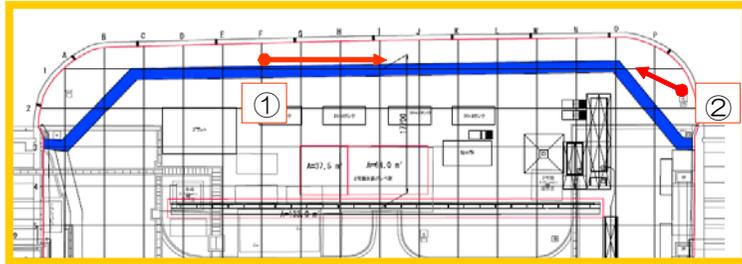
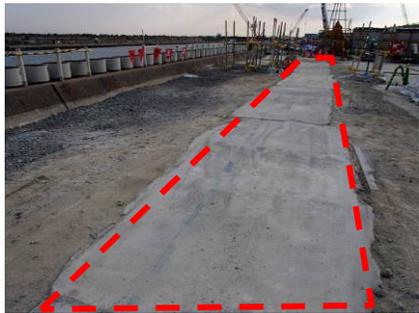
①モルタル置換完了

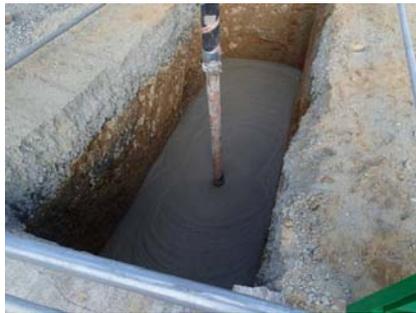
②モルタル置換施工

1-2号機間改良体天端から地表面までのモルタル置換作業はH26/1に完了。

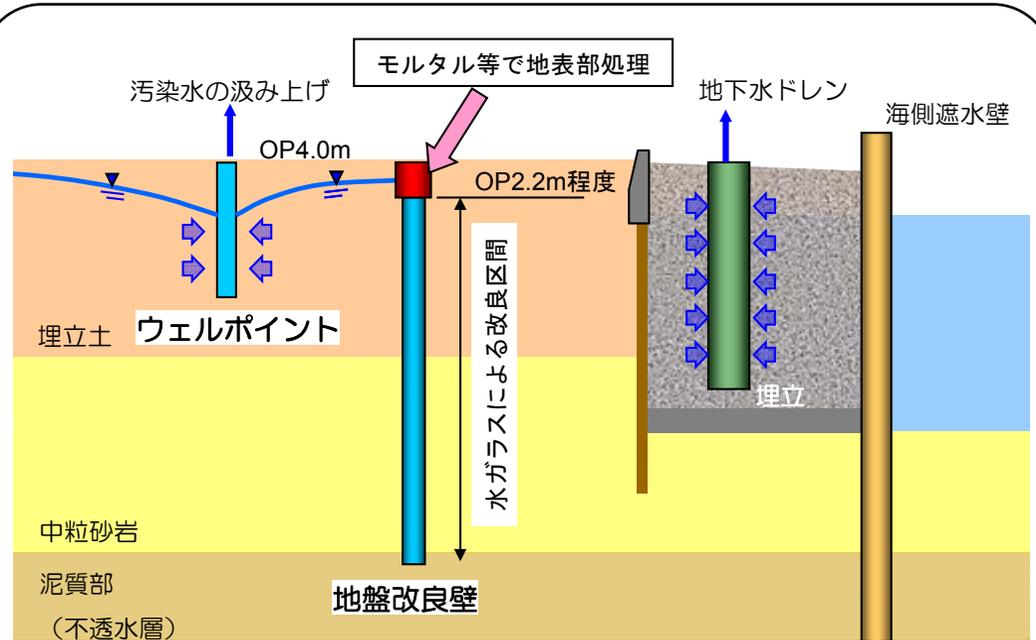
1-2号間 地盤改良壁の施工状況

2-3号機間、3-4号機間では、地盤改良壁の天端がOP2.2m程度。地下水の越流を防止するため、1-2号機間と同様に地表部の処理を実施する。

2-3号機間の施工（掘削）にあたっては、当該箇所の地下水位を低下させる必要がある。そのため、10月末より1-2号機間の地下水汲み上げ量を抑制し、2-3号機間の汲み上げ量を増加させることで地下水位を低下させている。

3-4号機間については、2-3号機間の施工（地盤改良壁の地表部処理、ウェルポイント改修工事）に引き続き、年度末までを目途に実施する予定。

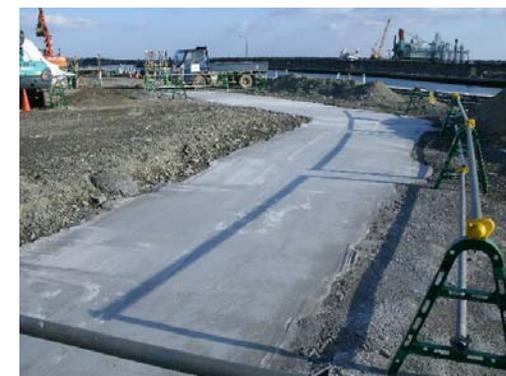
① 地表部処理完了箇所 (H27/1/20)

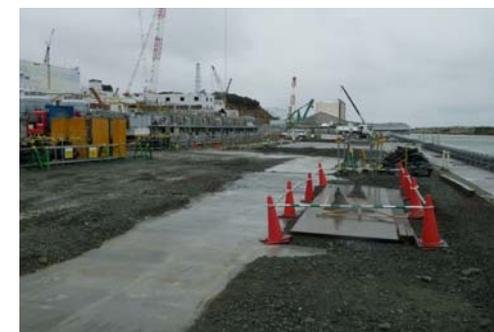
② 地表部処理完了箇所 (H27/2/19)

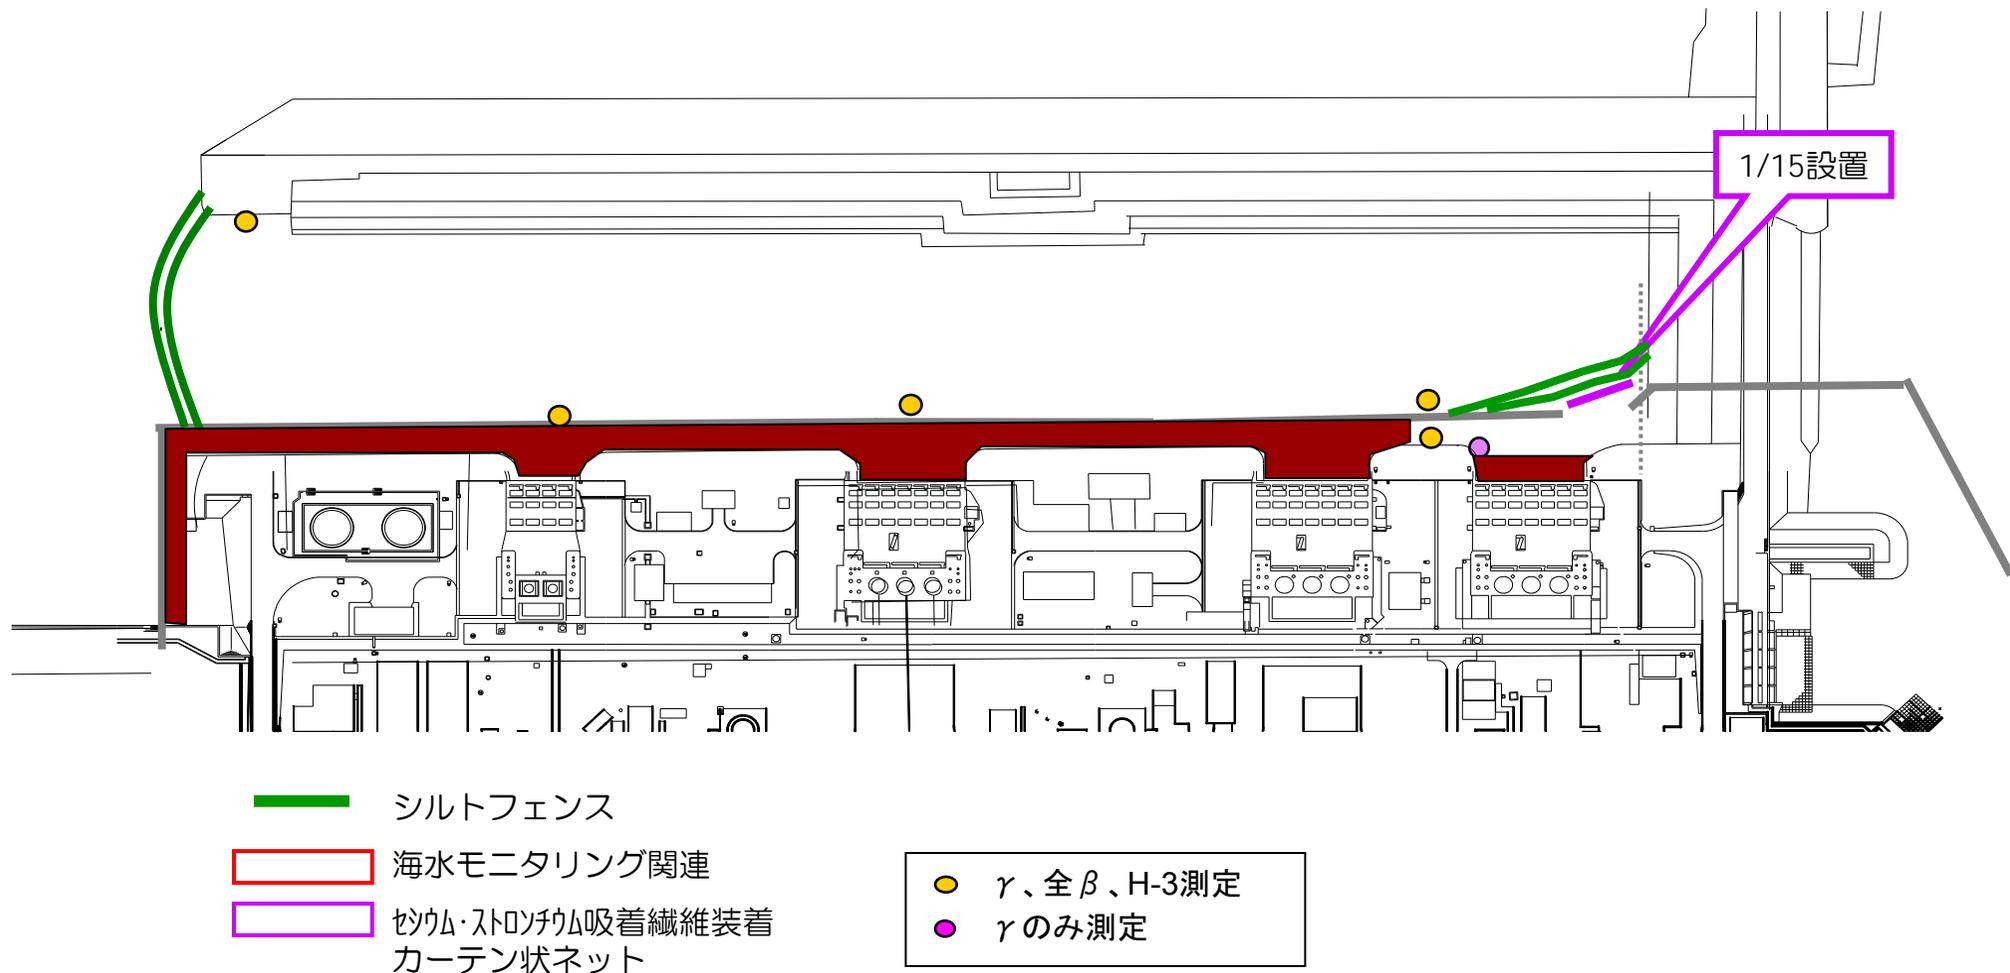
海水のモニタリング地点図（1～4号機取水口付近）

- 前回以降、モニタリング地点の追加、削除は無い。
- 1/15に4号機取水口前の遮水壁開口部近傍にセシウム・ストロンチウム吸着繊維装着カーテン状ネットを設置し、海水浄化を開始。

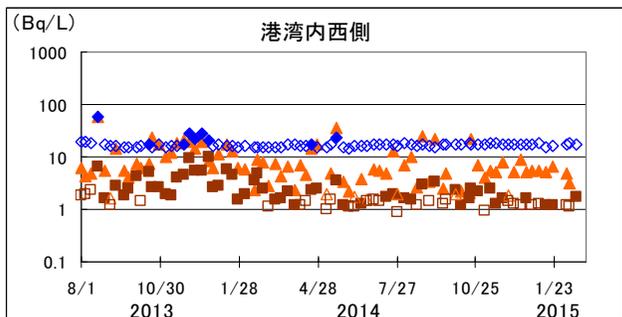
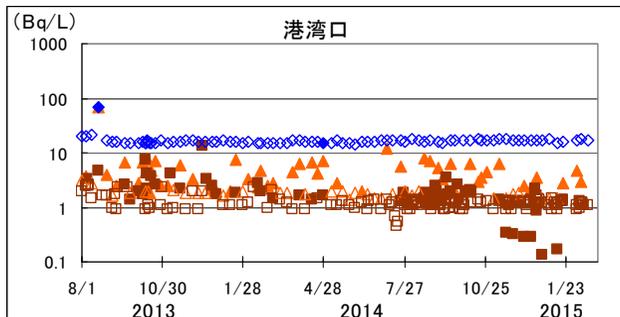
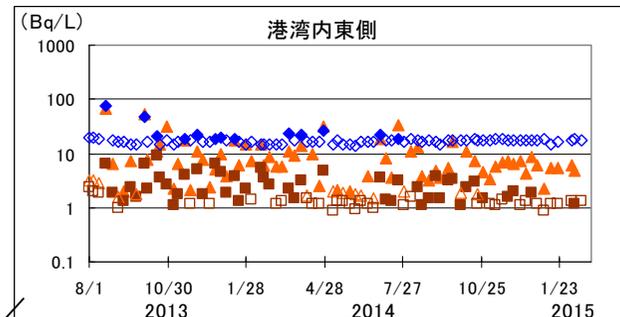
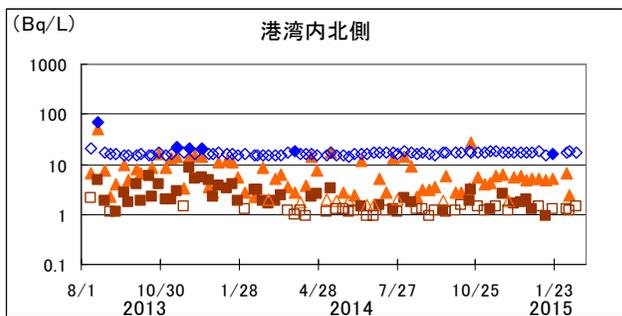
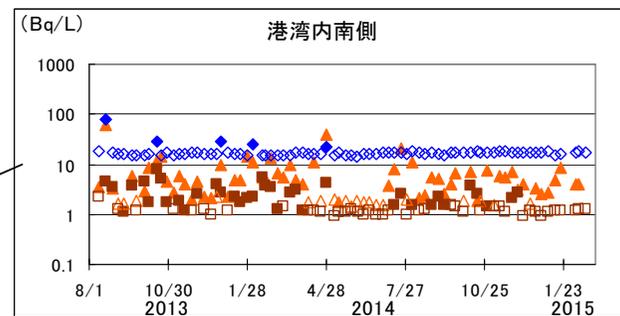
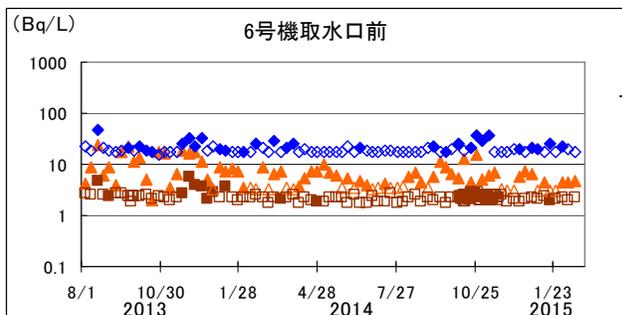
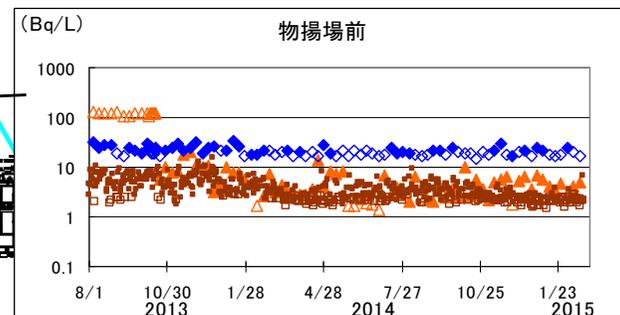
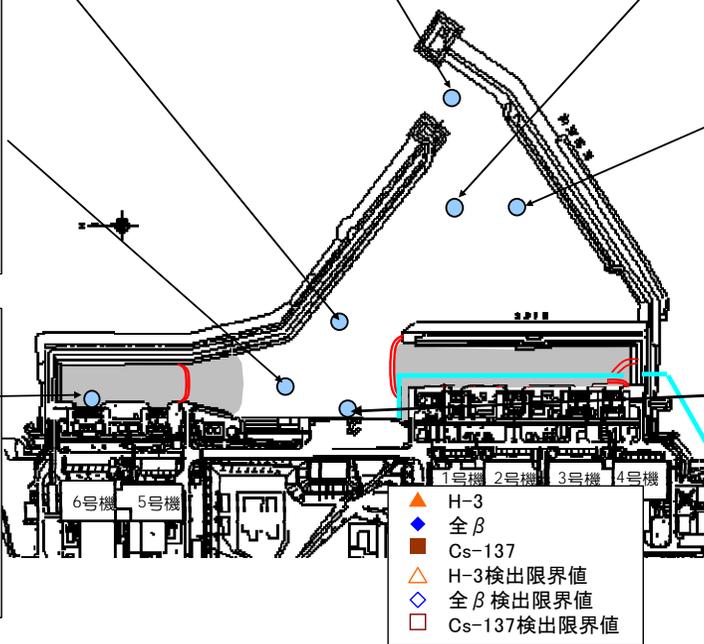
港湾内の海水サンプリング結果

概ね横ばいであるが、昨年の同時期に比べれば全体に低減傾向。

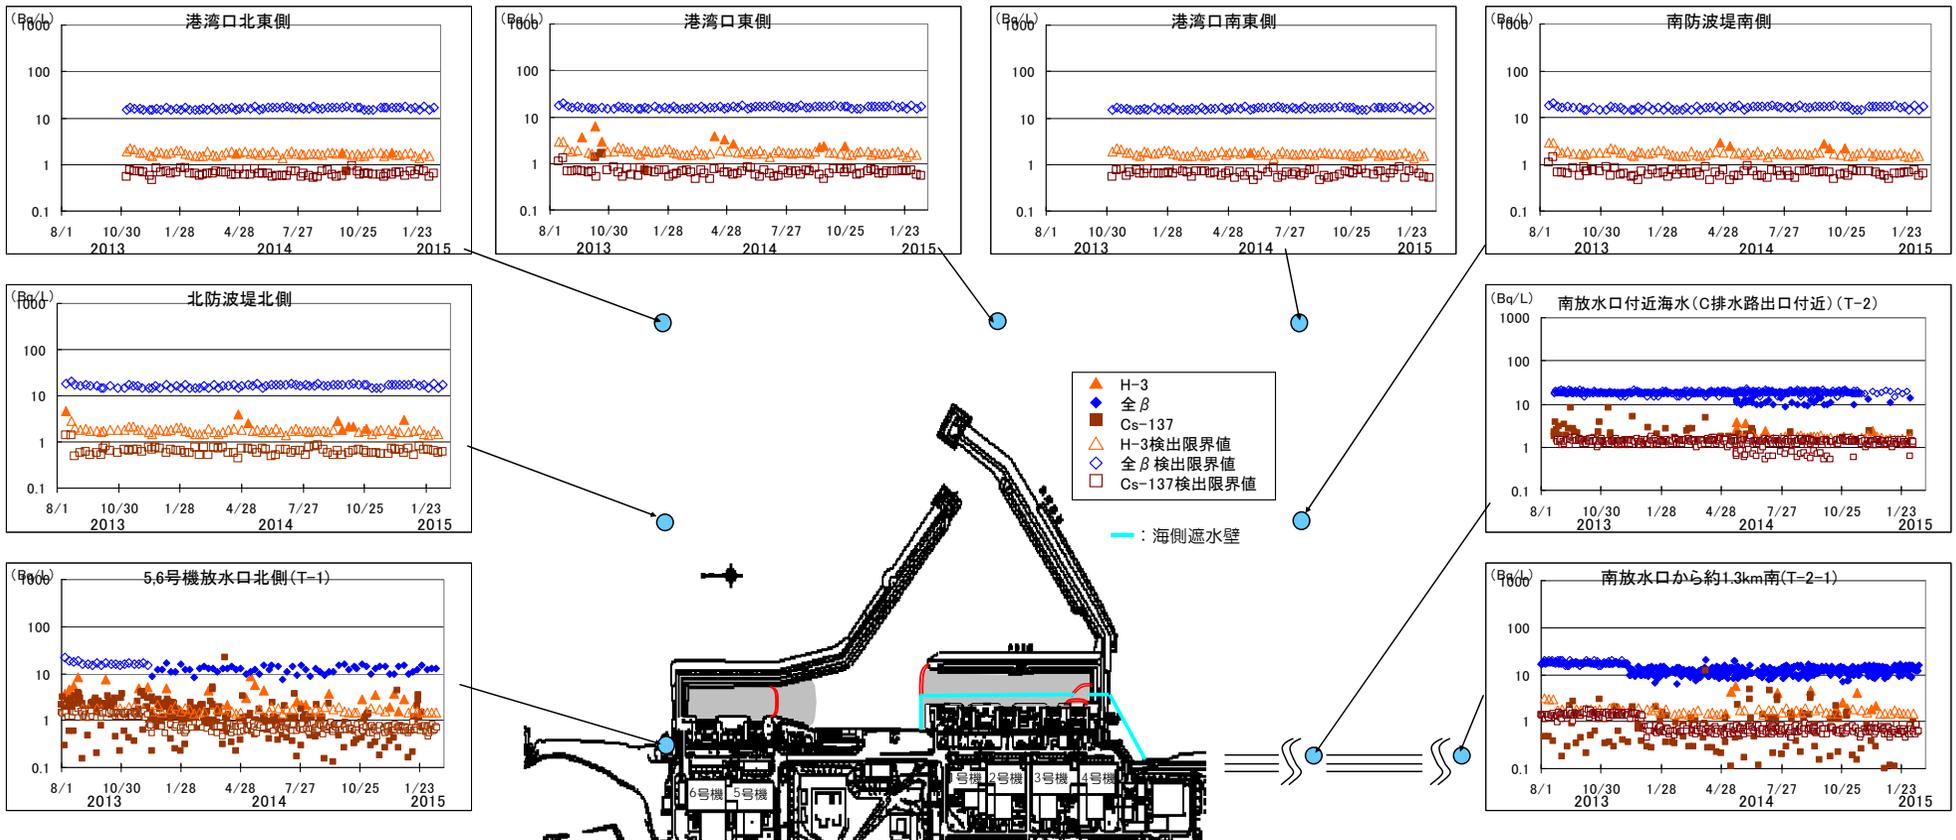
港湾外（周辺）の海水サンプリング結果

■ 港湾外の各採取点も、全体に低濃度の横ばい状態で、濃度上昇などの特別な傾向は見られない。

注：2013年12月以降の南北放水口付近の全β放射能の検出は、検出下限値の変更によるものである。

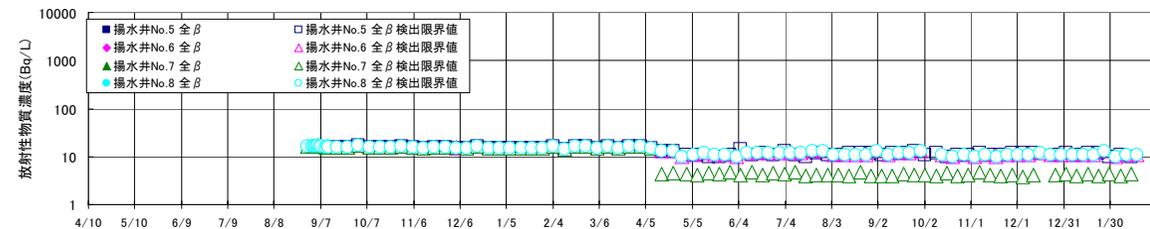
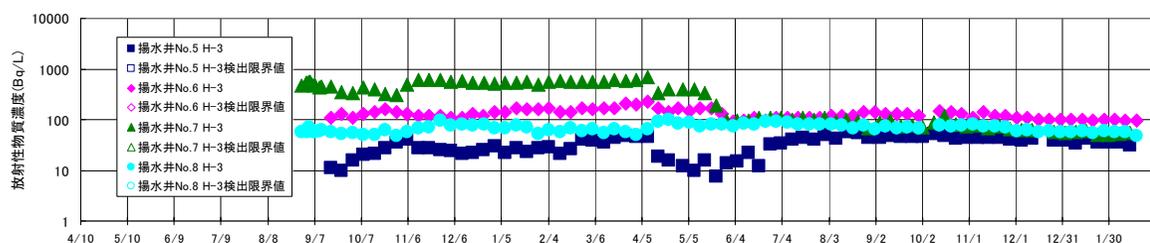
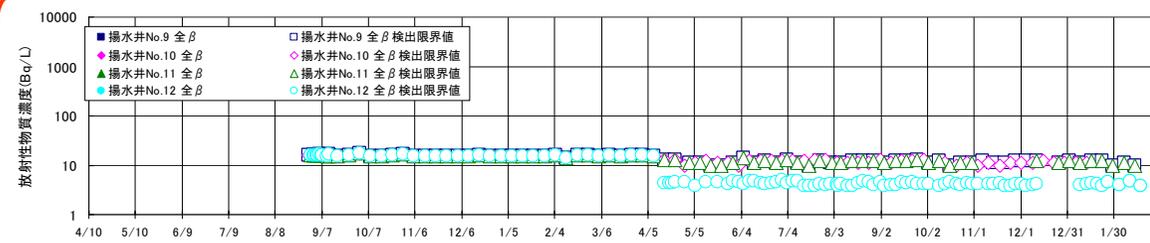
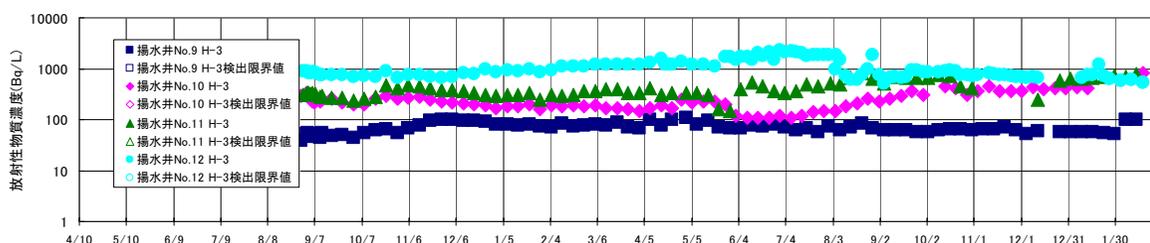
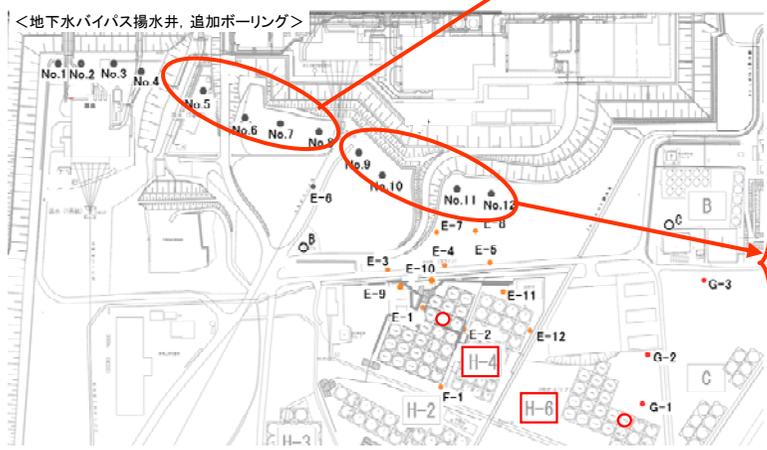
地下水バイパス揚水井の放射能濃度推移

- 地下水バイパス揚水井のトリチウム濃度は、概ね1,000Bq/L以下で推移。
- 全βにも特に変化はみられていない。
- 引き続きモニタリングを継続する。

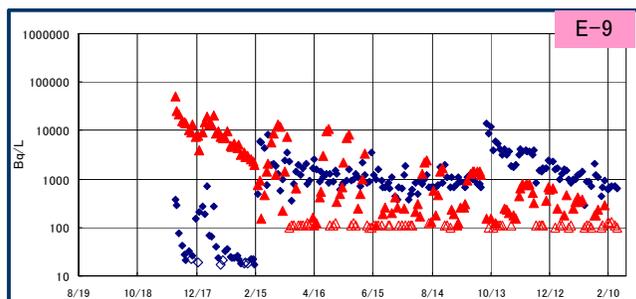
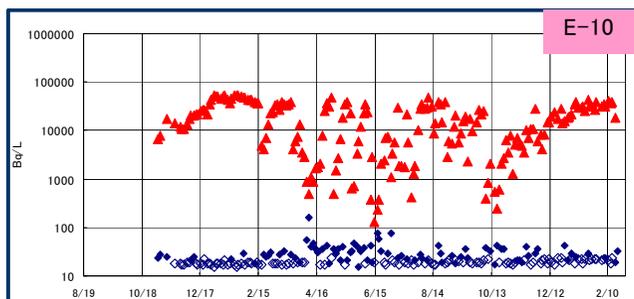
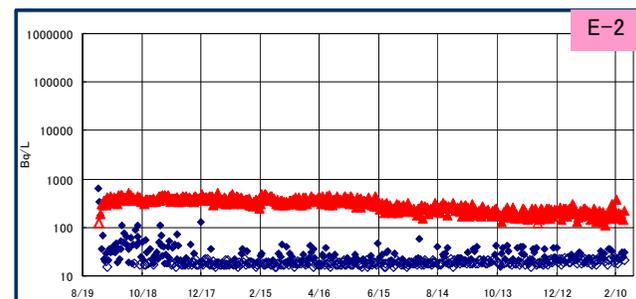
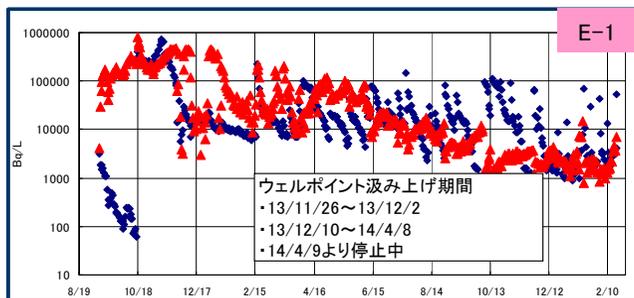
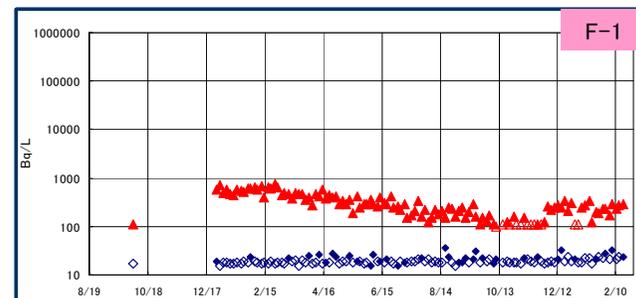
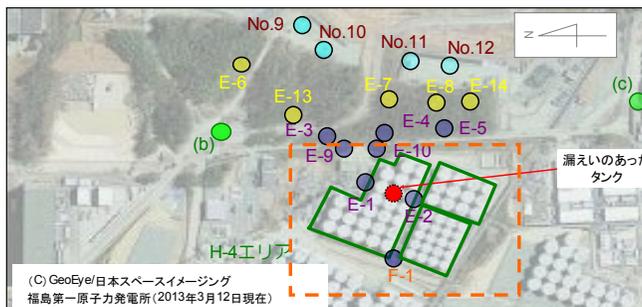
観測孔の放射能濃度推移 (H4タンクエリア)

- 全β濃度は、タンクエリアに近いE-1、E-9で、降雨時に変動が見られるものの、低下傾向。また、E-1付近からの放射性物質の拡散を確認するために追加設置したE-10は、若干の検出はみられるものの、低濃度のまま推移している。
- トリチウム濃度は、E-10のみ濃度が高めで横ばい状態であるが、他の観測孔は低下傾向。

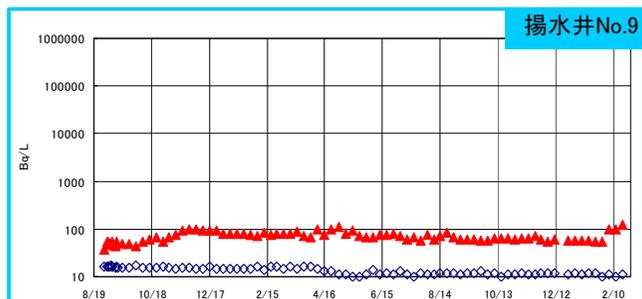
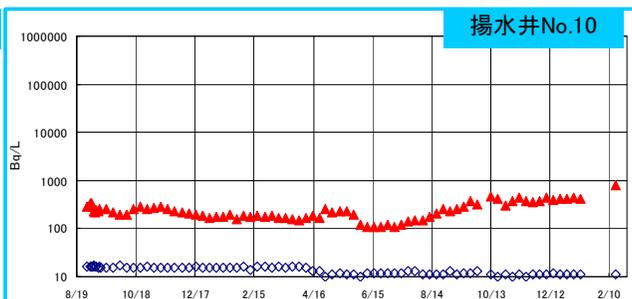
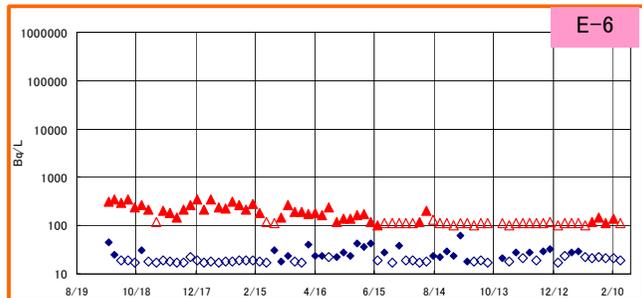
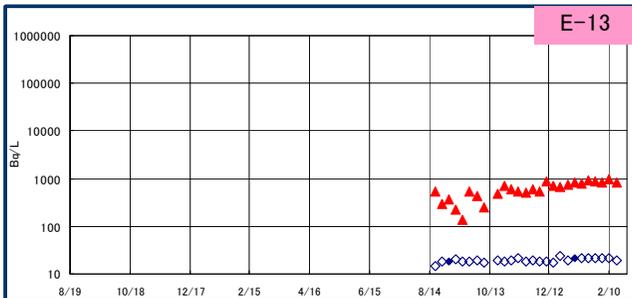
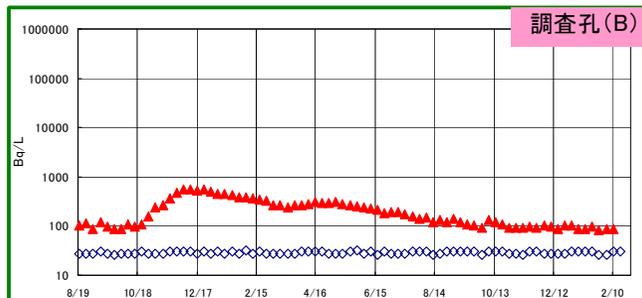
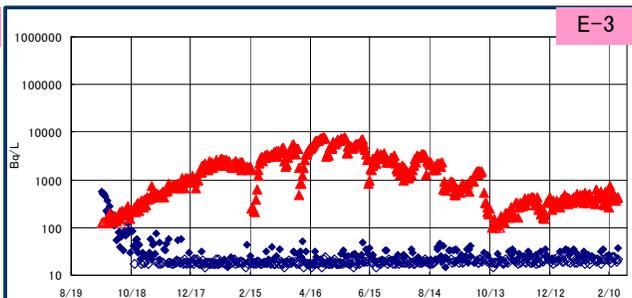
観測孔の放射能濃度推移 (H4タンクエリア北東側)

- 全β濃度は、全体的に低濃度で特別な変化は見られていない。
- トリチウム濃度も、全体的に低濃度で横ばい状況。
- E-3周辺のトリチウムの拡散状況を確認するために設置した観測孔E-1 3は、若干上昇したものの1,000Bq/L程度の低いレベル。引き続き観測を継続する。

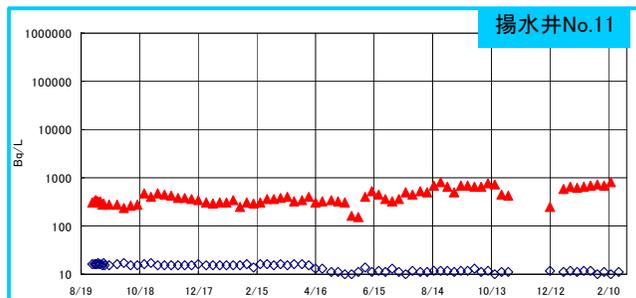
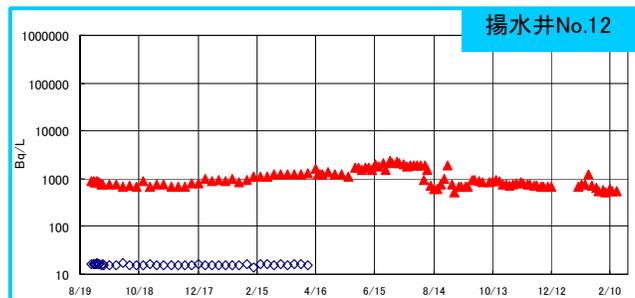
観測孔の放射能濃度推移 (H4タンクエリア南東側)

- 全β濃度は、H4タンクエリアに近いE-4、E-5で検出はされるものの、横ばい状態で特に上昇傾向はみられない。その他の観測孔、揚水井ではほとんど検出されていない。
- トリチウム濃度も、全体的に1,000Bq/L以下の低濃度で横ばい状態で特に上昇傾向はみられない。
- 南側に追加設置した観測孔E-14のトリチウム濃度は低下傾向。
- 引き続き観測を継続する。

注: 揚水井No.12の全β濃度は、4/15以降も不検出であるが、検出下限値を5Bq/L以下に下げて運用しているため、グラフ上にプロットされていない。

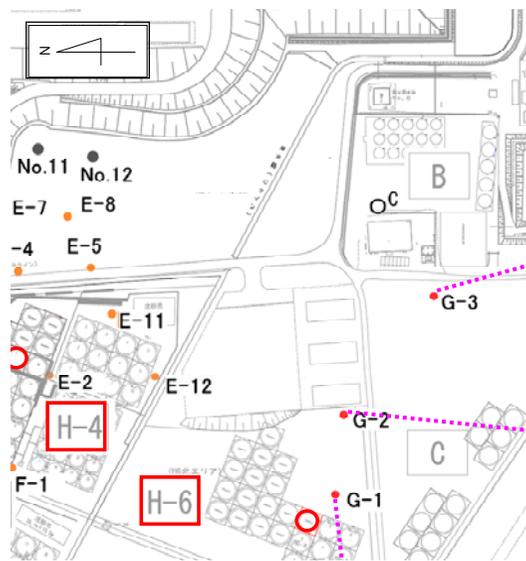
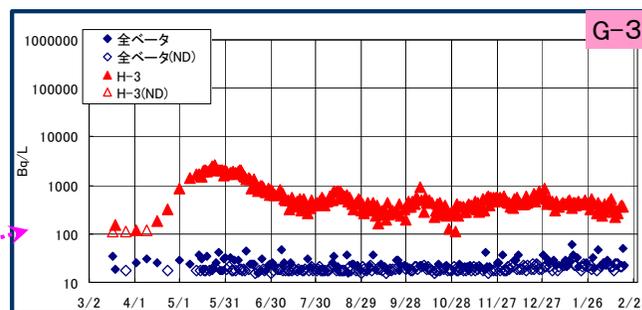
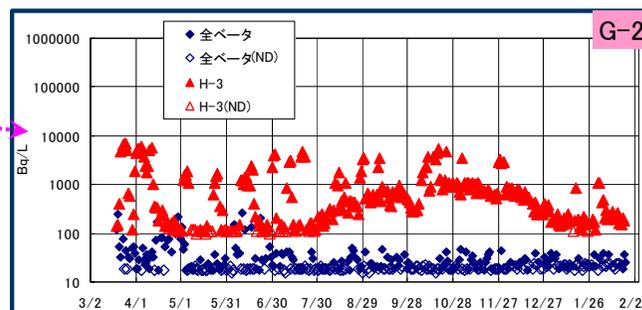
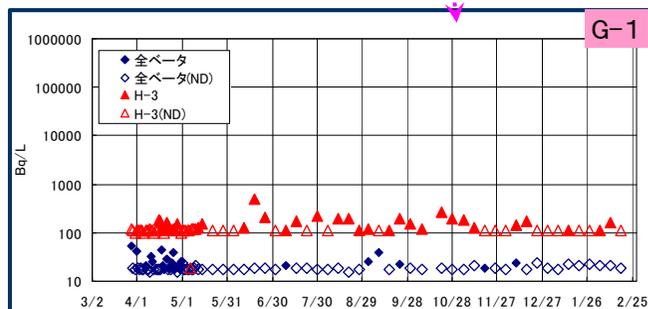
観測孔の放射能濃度推移 (H6タンクエリア周辺)

- 漏えいタンクに近いG-1観測孔は、全 β 、トリチウムともに低濃度で特に変動はみられない。
- G-2、G-3観測孔では、トリチウム濃度に変動が見られるものの、1,000Bq/Lを下回る低濃度で特に上昇傾向は見られない。全 β 濃度も低濃度で推移。
- 引き続き監視を継続する。

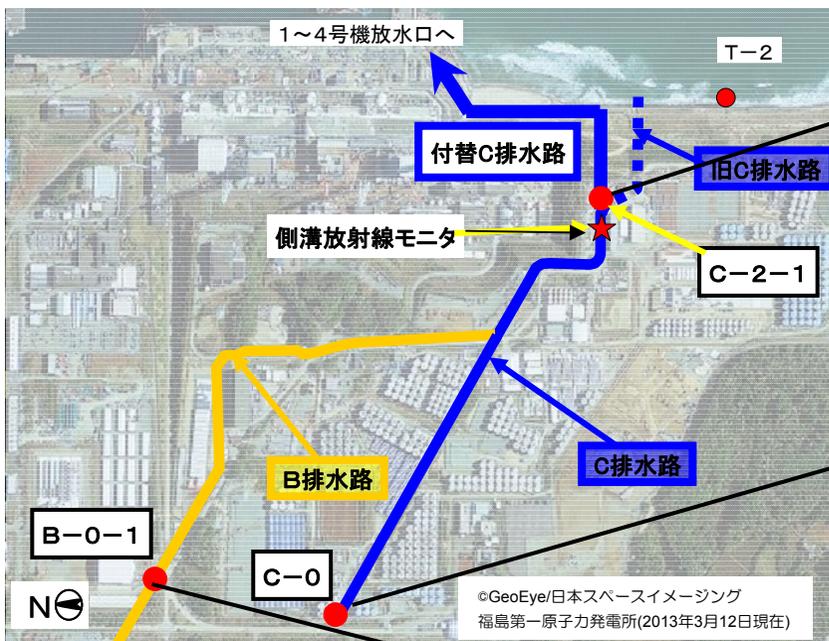
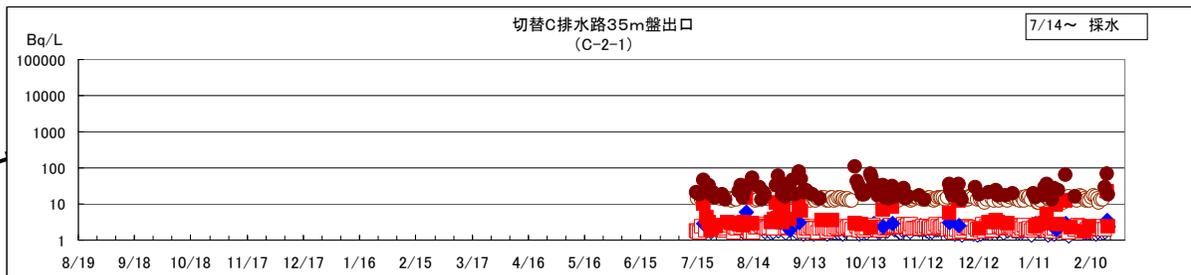
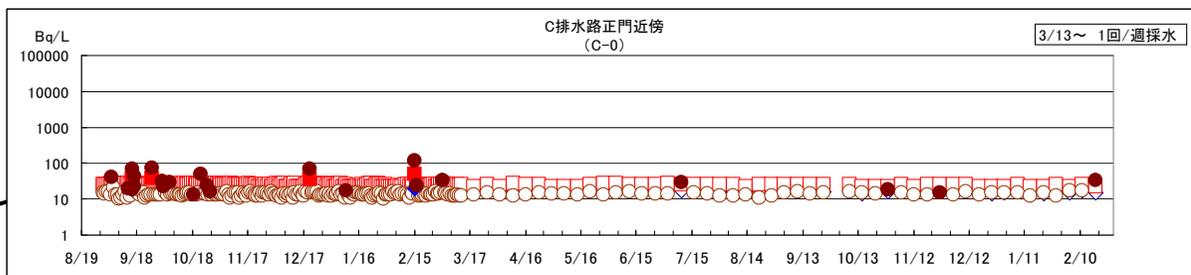
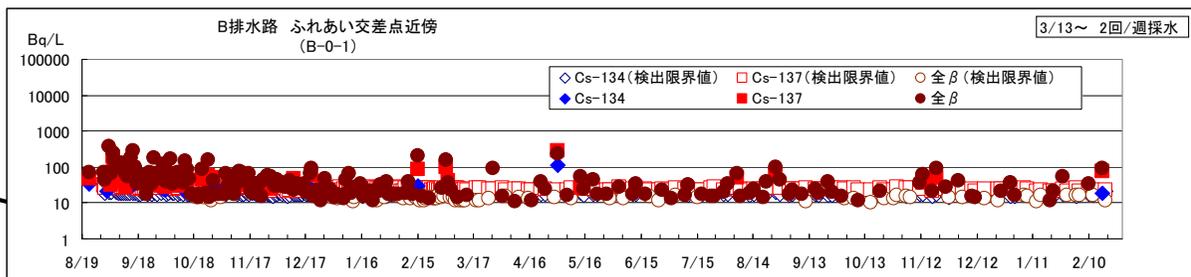
排水路の放射能濃度推移

- タンクエリア上流側のふれあい交差点近傍（B-O-1）付近では、タンク設置のための工事を実施中。降雨時には放射性物質の検出が見られる。C排水路正門近傍（C-O）はほとんど検出が無くなった。
- 切替C排水路35m盤出口（C-2-1）は、降雨時を中心に放射性物質が検出される状況。
- 特に上昇傾向等は見られていない。

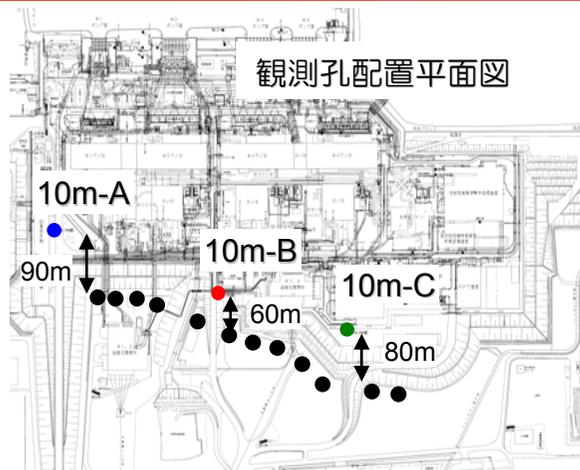
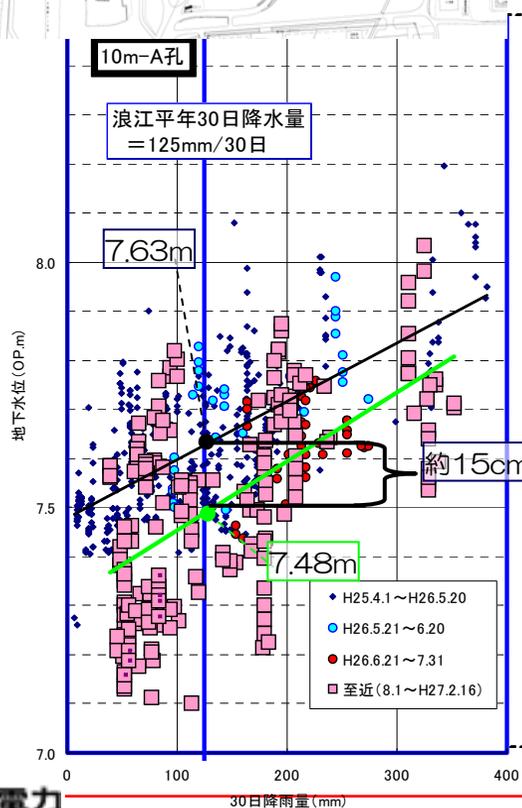
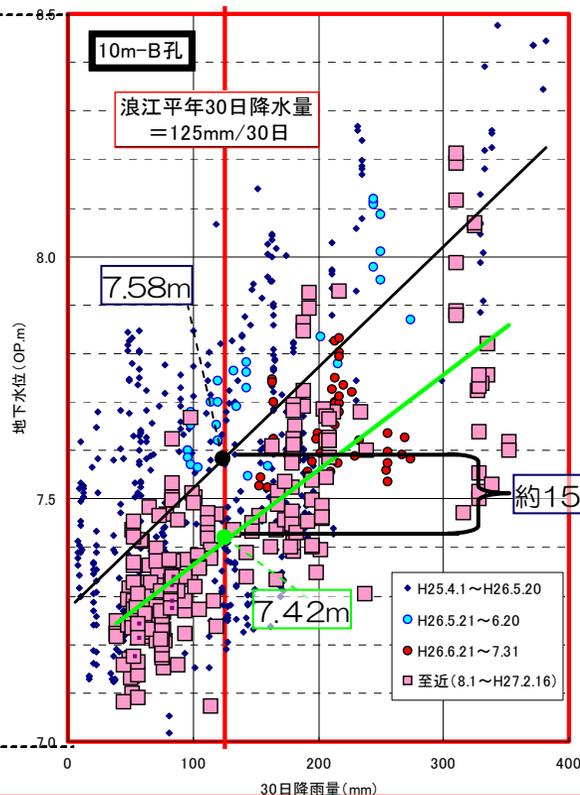
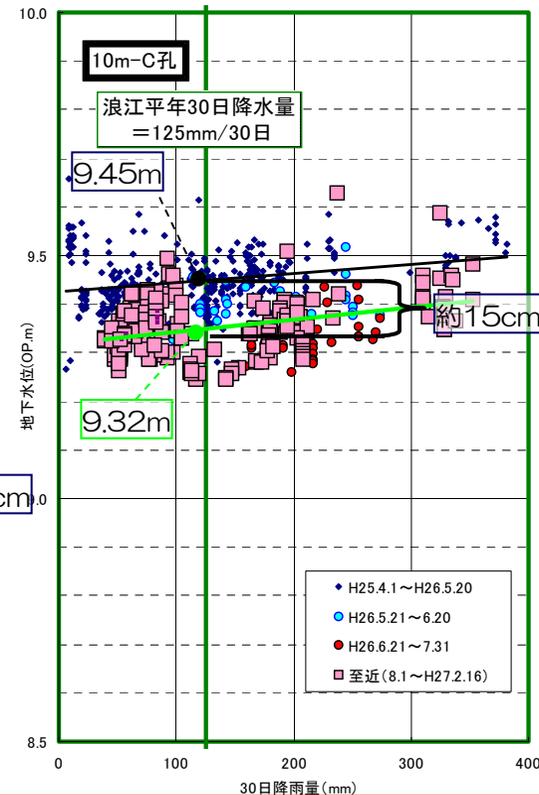
地下水バイパス稼働後における10m盤観測孔単回帰分析結果（累計雨量30日）

10m盤観測孔は1～2ヶ月累計雨量との相関が高いことから、30日累計雨量で地下水バイパス稼働の影響を評価した。

地下水バイパス稼働後のA～C孔全ての観測孔の地下水位において平均して10～15cm程度の地下水位の低下が認められる。

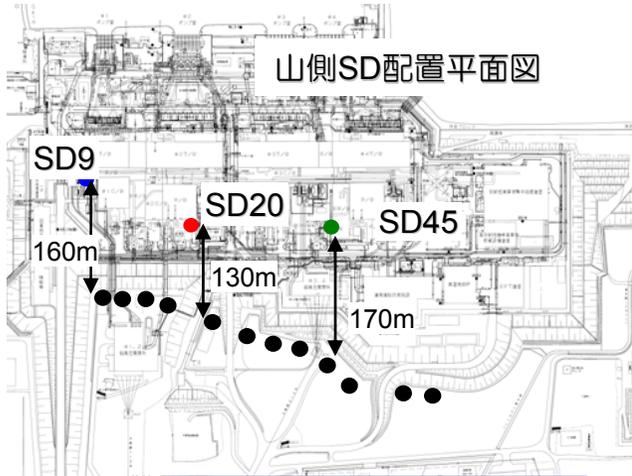
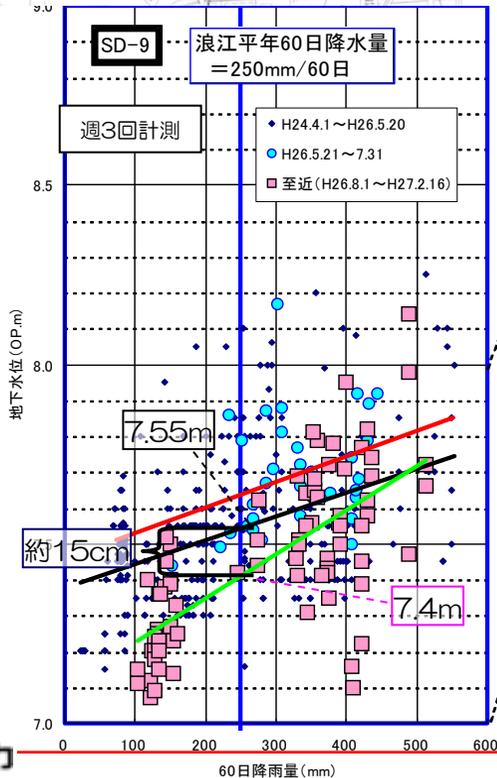
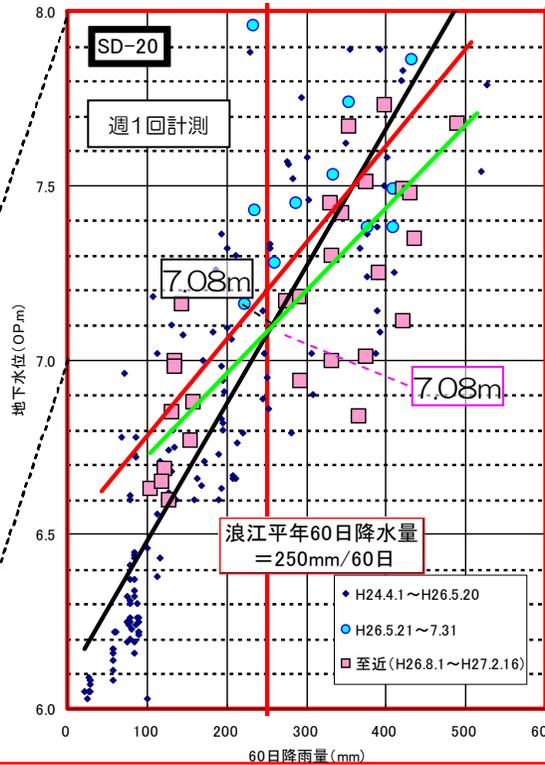
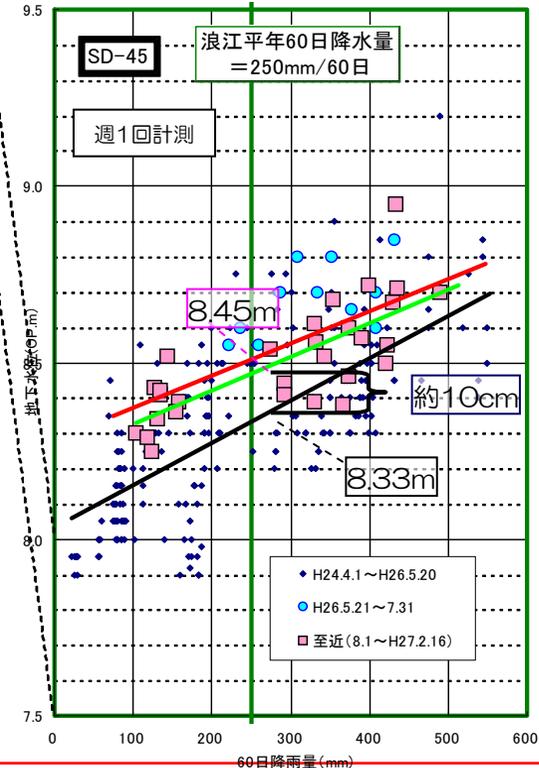
地下水バイパス稼働後における山側SD地下水位評価結果（累計雨量60日）

SDの地下水位は2ヶ月累計雨量との相関が高いことから、60日累計雨量で地下水バイパス稼働の影響を評価した。

H26.8.1以降のデータが蓄積されてきたことから、回帰直線による比較を行った。

その結果、SD9においては約15cmの水位低下と評価され、SD20では同程度、SD45では、約10cm上昇していると評価された。

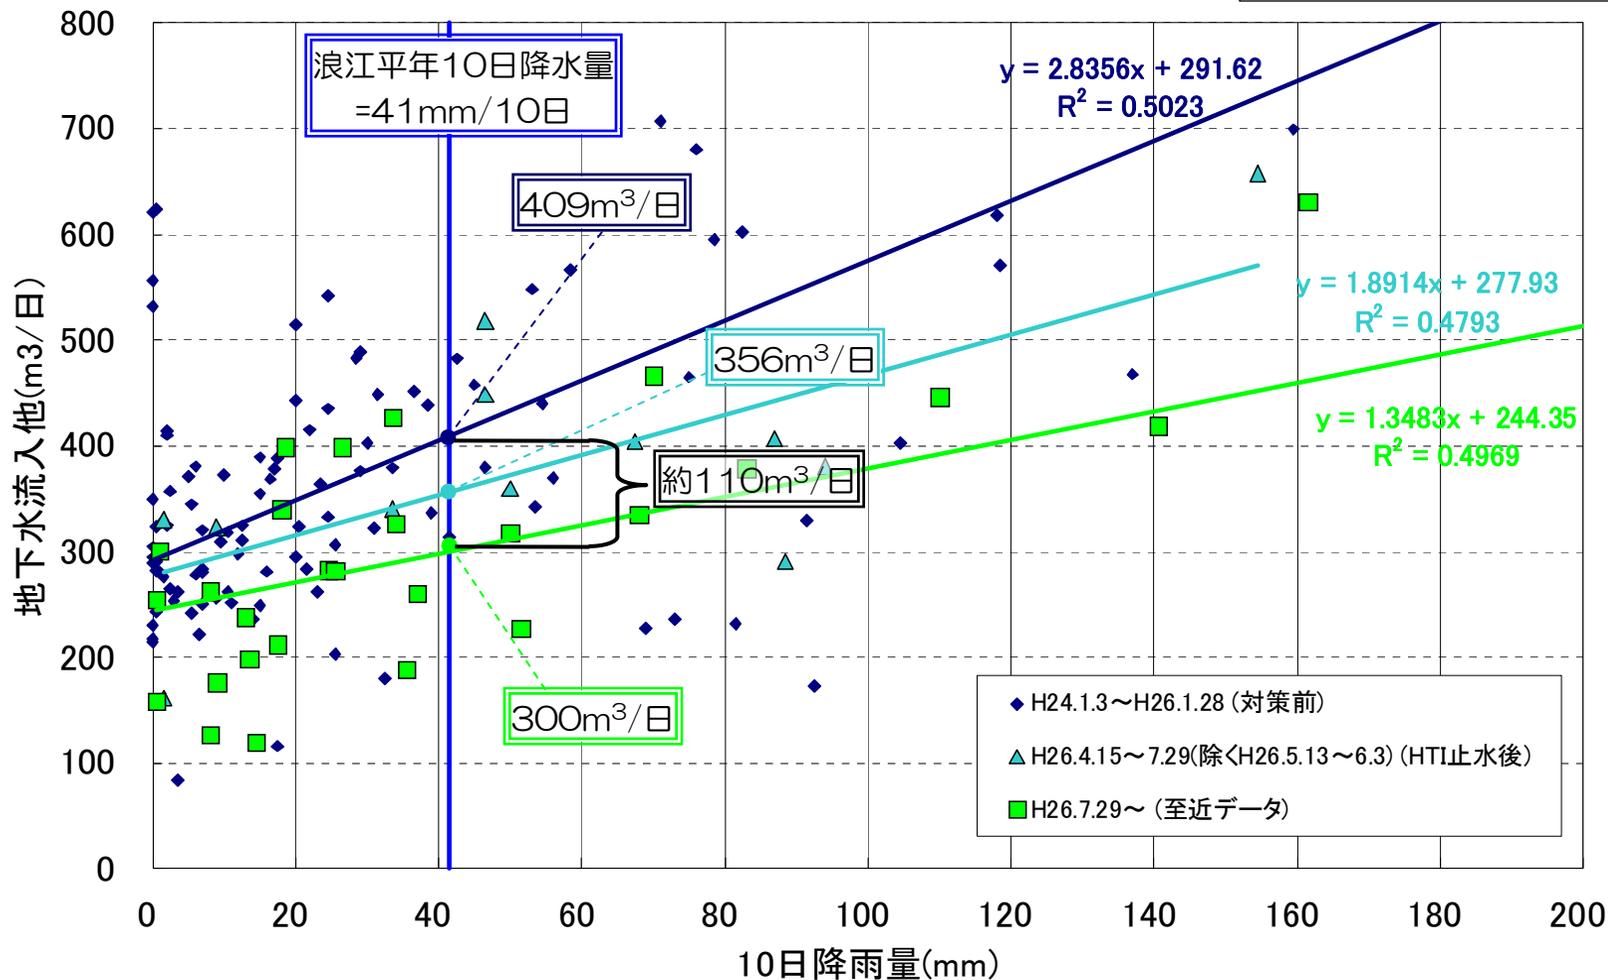
地下水バイパス稼働後における建屋流入量評価結果（累計雨量10日）

建屋への地下水流入量は10日累計雨量との相関が高いことから、10日累計雨量で地下水バイパス稼働の影響を評価した。

高温焼却炉建屋（以下、HTI建屋）止水に加え、地下水バイパスの稼働により合計110m³/日程度の建屋流入量の抑制が認められる。
