瓦礫類一時保管エリアA1の破損について

平成27年3月16日

東京電力株式会社

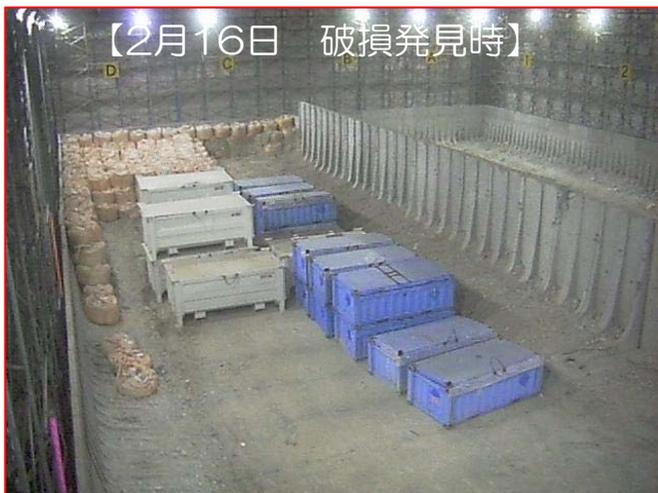
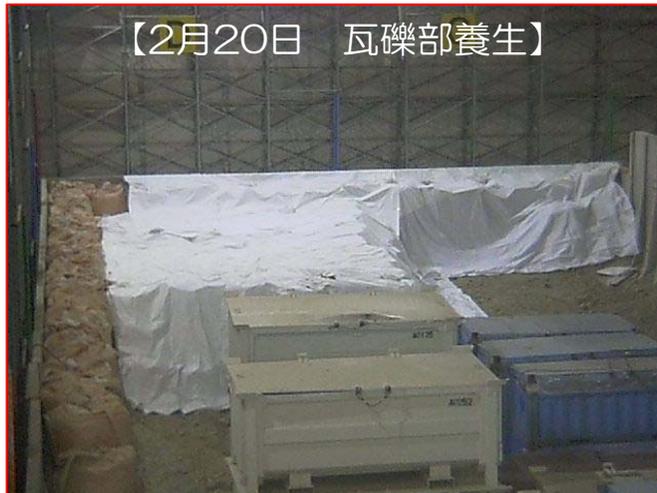
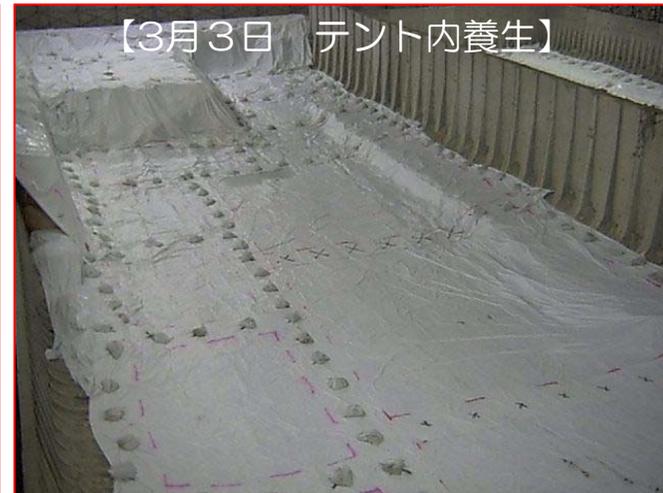
3. モニタリング状況 (2/2)

ダスト測定結果			
測定日	測定場所	測定結果 (Bq/cm ³)	備考
H27.2.16	テント内	3.1E-05	テント破損確認日
	テント外	検出限界値未満 (Ge: 1.8E-06(Cs-134), 2.8E-06(Cs-137))	
H27.2.19~3.2	テント外	検出限界値未満 (GMAD: 9.6E-06~1.2E-05)	2月20日 瓦礫部養生
H27.3.3	テント内		テント内シート養生完了
H27.3.7~3.13	テント外		シート養生後の調査のため、 3月7日よりダスト測定再開
H27.3.11	テント内		
H27.3.13

※2月19日、3月1日、3月7~9日は雨天のため未測定
