発電所内のモニタリング状況等について

2015年5月25日
東京電力株式会社

(1) 港湾内・外および地下水の分析結果について

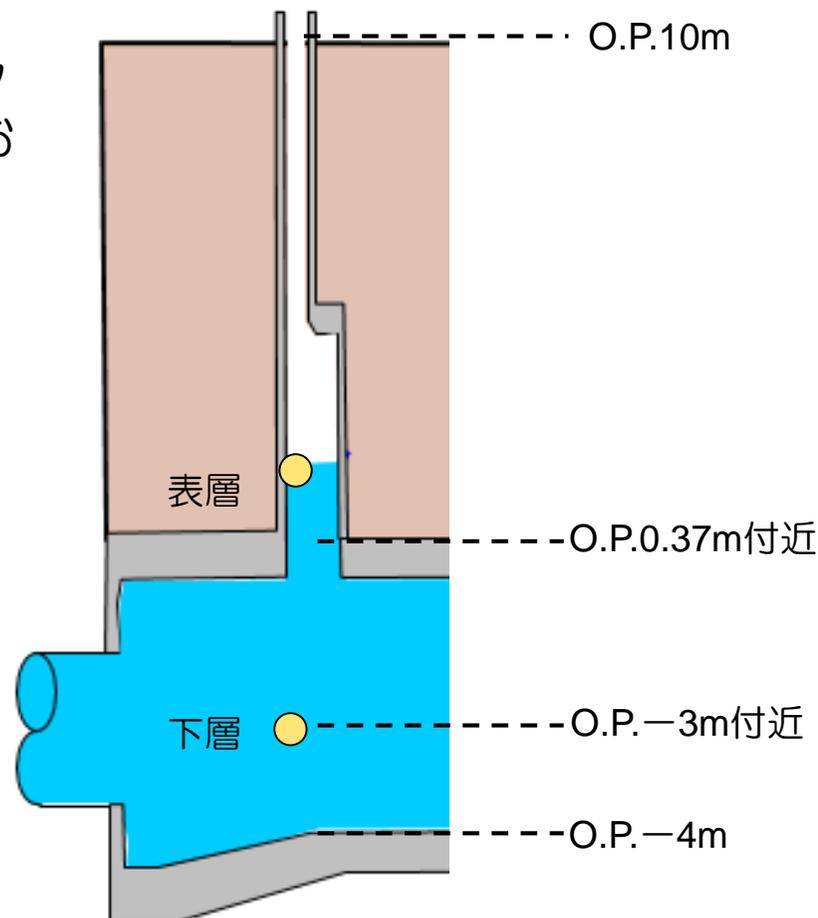
- 2号機放水路上流側立坑における、溜まり水濃度上昇の原因調査の一環として、同立坑における下層の採水を実施した。
- 過去に実施した1号機と同様、下層の塩分濃度が高い傾向があるが、表層と下層の濃度の差は小さかった。
- また、当日朝に約36mmの降雨があったが、全ベータ濃度は前日の45,000Bq/Lから1/7程度に低下しており、今回の降雨時には、セシウム以外に新たなβ核種の流れ込みは無かったものと考えられる。

2号機放水路上流側立坑(表層)	
採取日	5月19日
pH	9.0
塩素濃度(ppm)	80
Cs-134(Bq/L)	580
Cs-137(Bq/L)	2,100
全β(Bq/L)	6,400
トリチウム(Bq/L)	180
2号機放水路上流側立坑(下層)	
採取日	5月19日
pH	8.3
塩素濃度(ppm)	540
Cs-134(Bq/L)	360
Cs-137(Bq/L)	1,300
全β(Bq/L)	4,800
トリチウム(Bq/L)	130

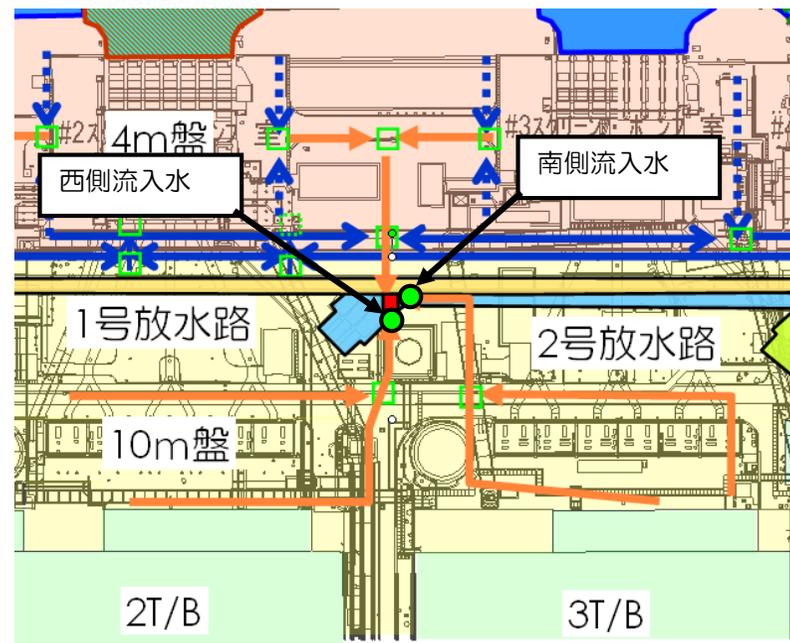
採取地点図

- 2号機放水路上流側立坑における、溜まり水濃度上昇の原因調査の一環として、同立坑における流入水のサンプリングを実施。
- 降雨の無かった5/15は、西側からの流入水（2号機T/Bルーフドレン、T/B東側地表水）のみであったが流入量はわずかであり、濃度も低かった。
- 5/19早朝の降雨後に流入水のサンプリングを行ったが、南側流入水（3号機T/Bルーフドレン、T/B東側地表水）は、昨年と同様セシウム濃度が高かった。
- また、西側流入水についても、降雨の無かった5/15よりは濃度が上昇していた。
- ただし、いずれも全ベータ濃度がセシウム濃度に比べて特別高い傾向は見られず、以前にサンプリングした降雨時の流入水と同様、含まれる核種のほとんどがセシウムと考えられる。

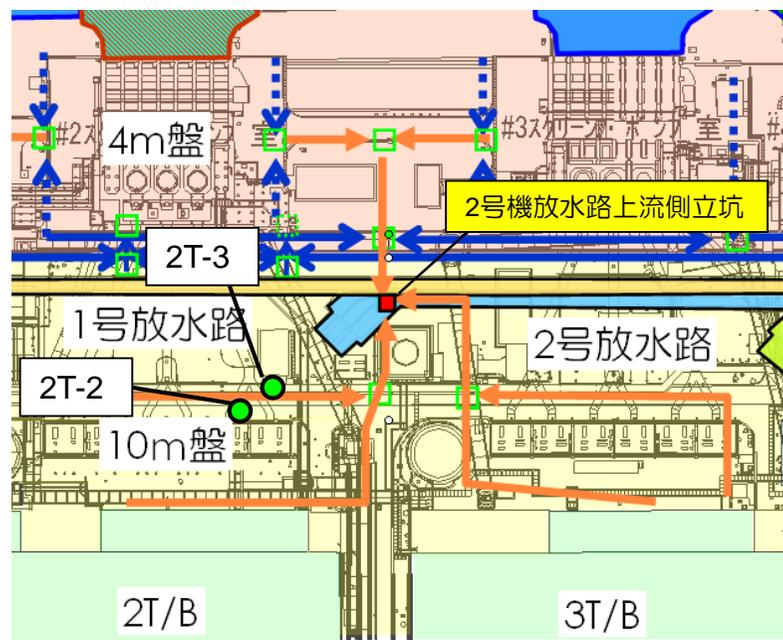
採取地点図

- 2号機放水路上流側立坑が位置する、2号機～3号機タービン建屋海側の10m盤では、これまでのところ観測孔やサブドレンに、今回のたまり水濃度の上昇を引き起こすような濃度の全ベータは確認されていない。
- 今回の濃度上昇を受けて、2号機タービン建屋東側の地下水観測孔、No.2T-2、2T-3においてサンプリングを実施。
- いずれも従来と変わらない低濃度であった。

2T-2	2T-3
採取日	5月15日	5月15日
Cs-134 (Bq/L)	ND(<13)	ND(<13)
Cs-137 (Bq/L)	ND(<23)	ND(<22)
全β (Bq/L)	250	430
トリチウム (Bq/L)	400	460

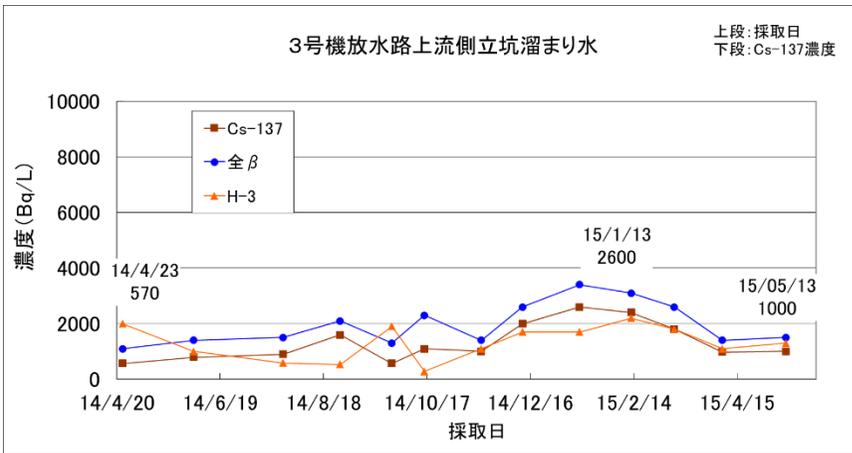
- 3号機放水路上流側立坑溜まり水のセシウム濃度は、1,000~2,000Bq/L程度で推移。
- 2号機同様、降雨時の流入により一時的にセシウム濃度が上昇するものの、拡散や希釈、沈降等により濃度が低下しているものと考えられる。
- 放水口へのゼオライトの設置は完了。
- 引き続きモニタリングを継続する。

3号機上流側立坑流入水
(3号S/Bl-7のT/B東側地表)

Cs134: 1,400
Cs137: 4,100
全β: 4,800
H3: ND(9.4)

3号機下流側立坑流入水
(4号T/B建屋周辺雨水)

Cs134: 1,000
Cs137: 2,800
全β: 3,900
H3: 13

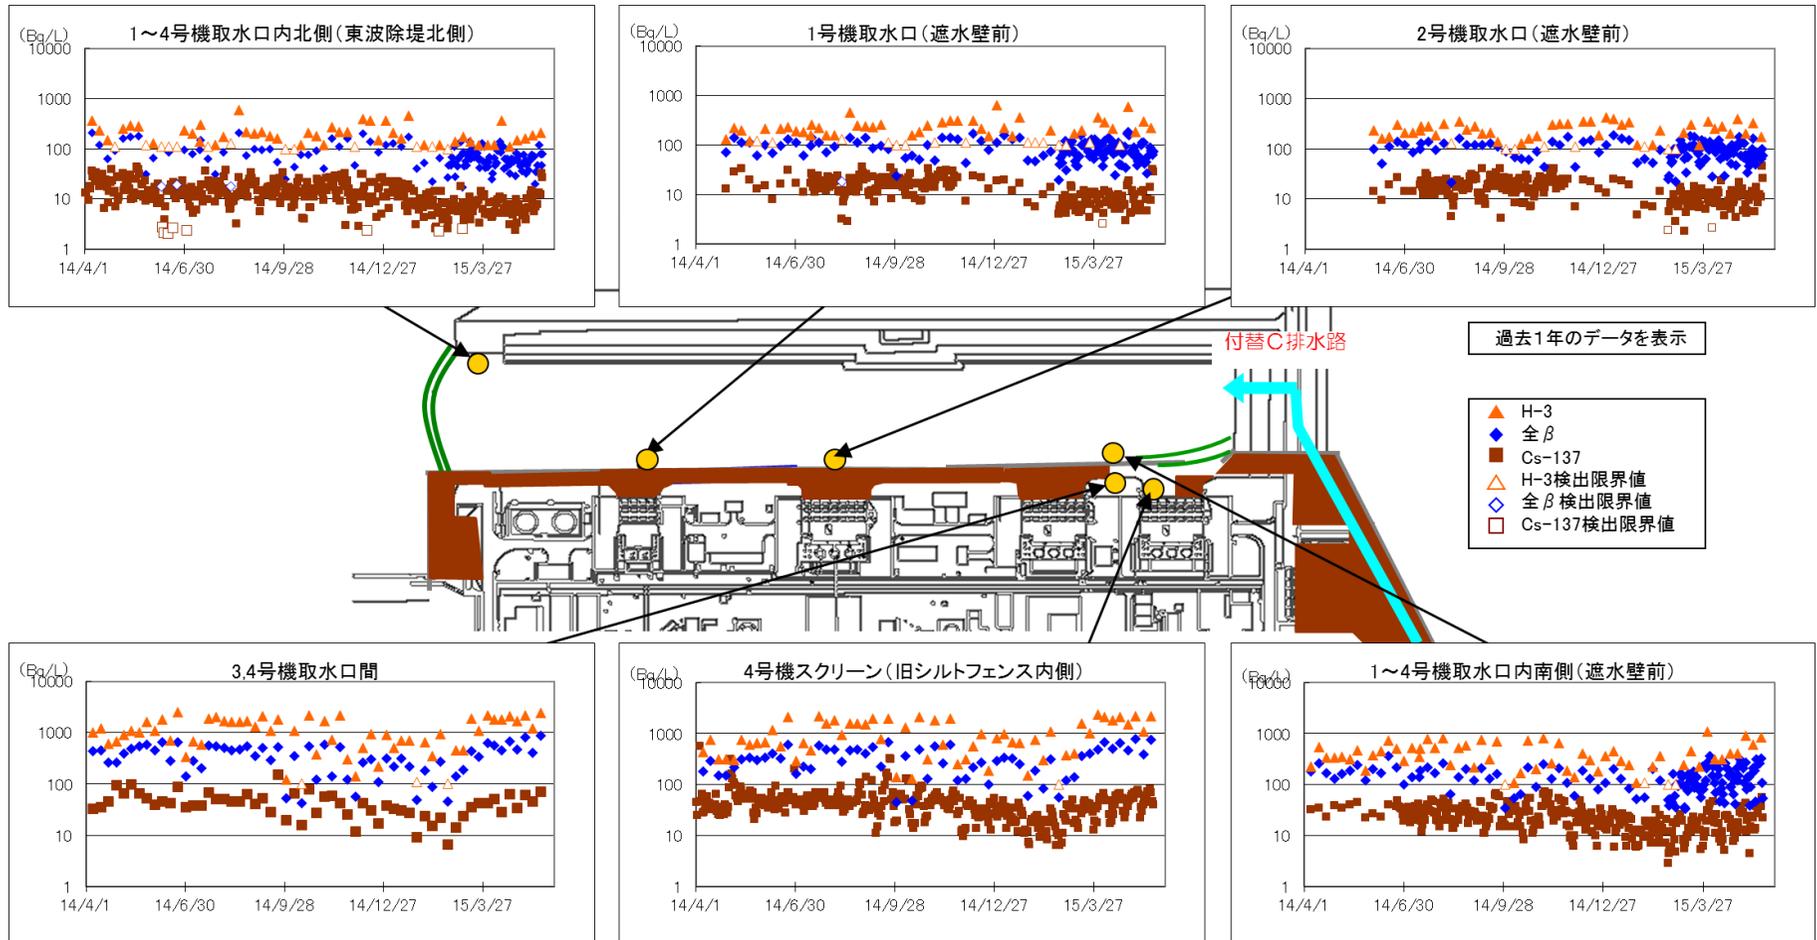
1～4号機取水口付近の海水サンプリング結果

- 4/17より、K排水路の排水をC排水路に移送して港湾内へ排水する運用を開始したことから、 γ 及び全 β 放射能の測定強化（毎日）を継続中。
- いずれも過去の変動の範囲内で、運用開始以降、特別な上昇は見られていない。

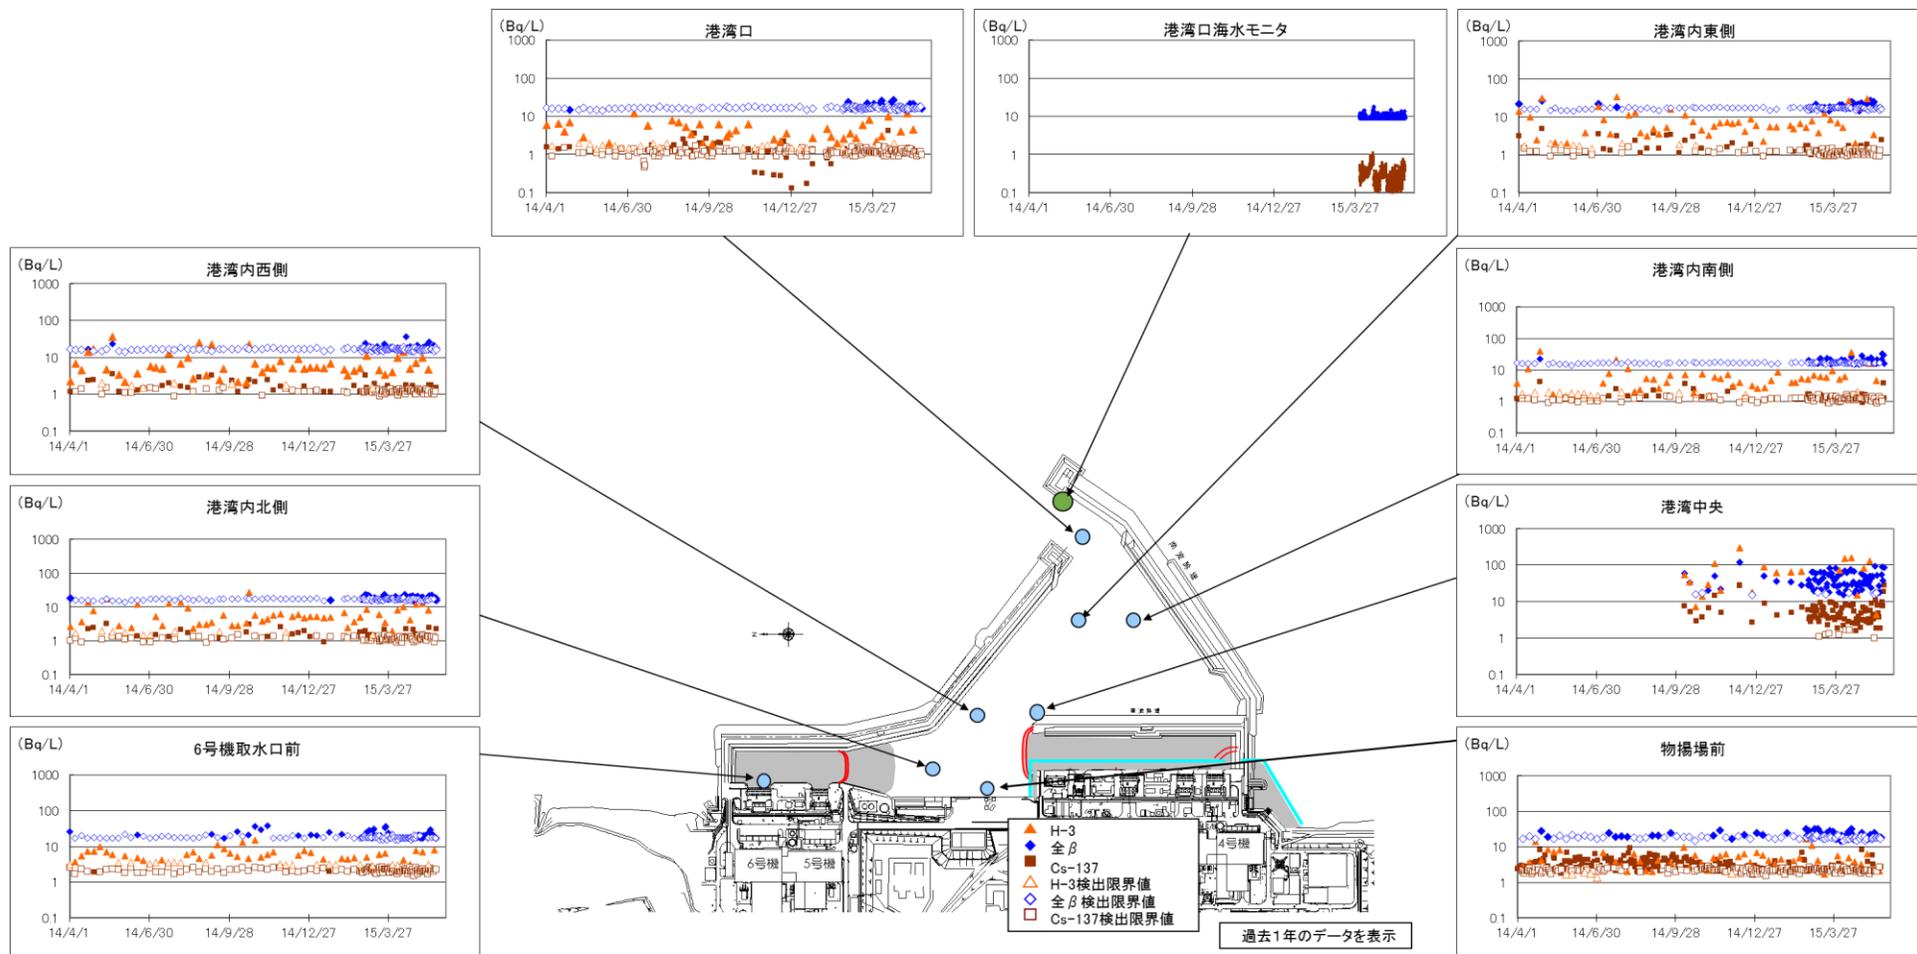
港湾内の海水サンプリング結果

- 港湾内についても、K排水路の港湾内への排水開始に伴い、 γ 及び全 β 放射能の測定強化（毎日）を継続中。
- いずれも過去の変動の範囲内で、特別な上昇はみられていない。

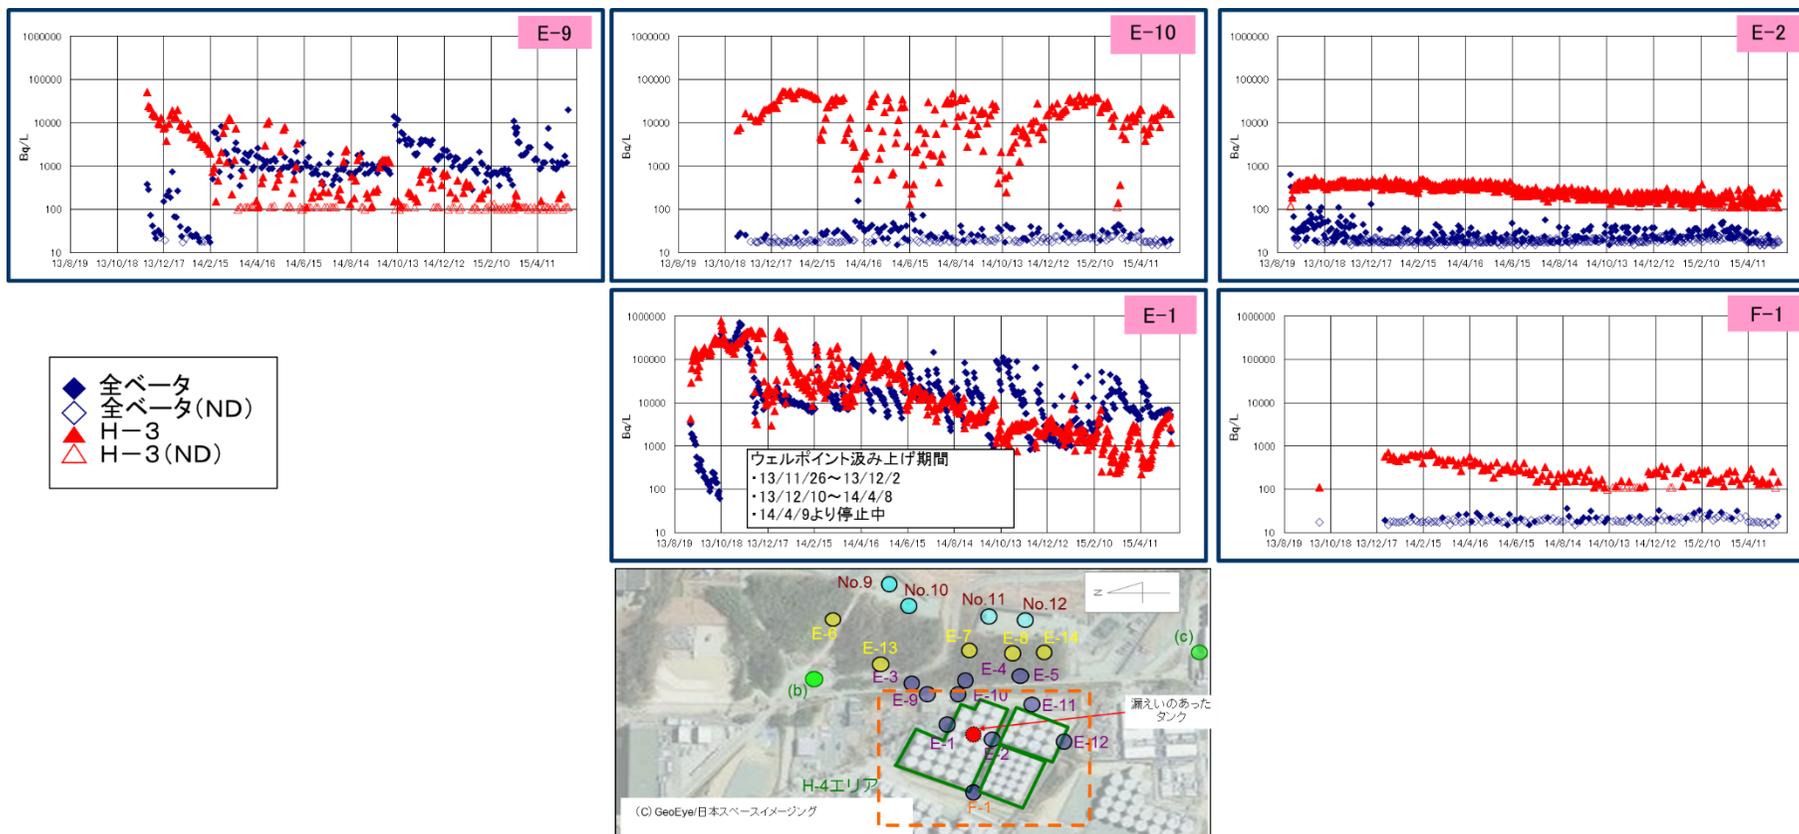
観測孔の放射能濃度推移 (H4タンクエリア)

- 全β濃度は、タンクエリアに近いE-1、E-9で、降雨時に変動が見られるものの、長期的に低下傾向継続。他の観測孔も低濃度で横ばい状況。
- トリチウム濃度は、E-10のみ濃度が高めで横ばい状態であるが、他の観測孔は低下傾向。

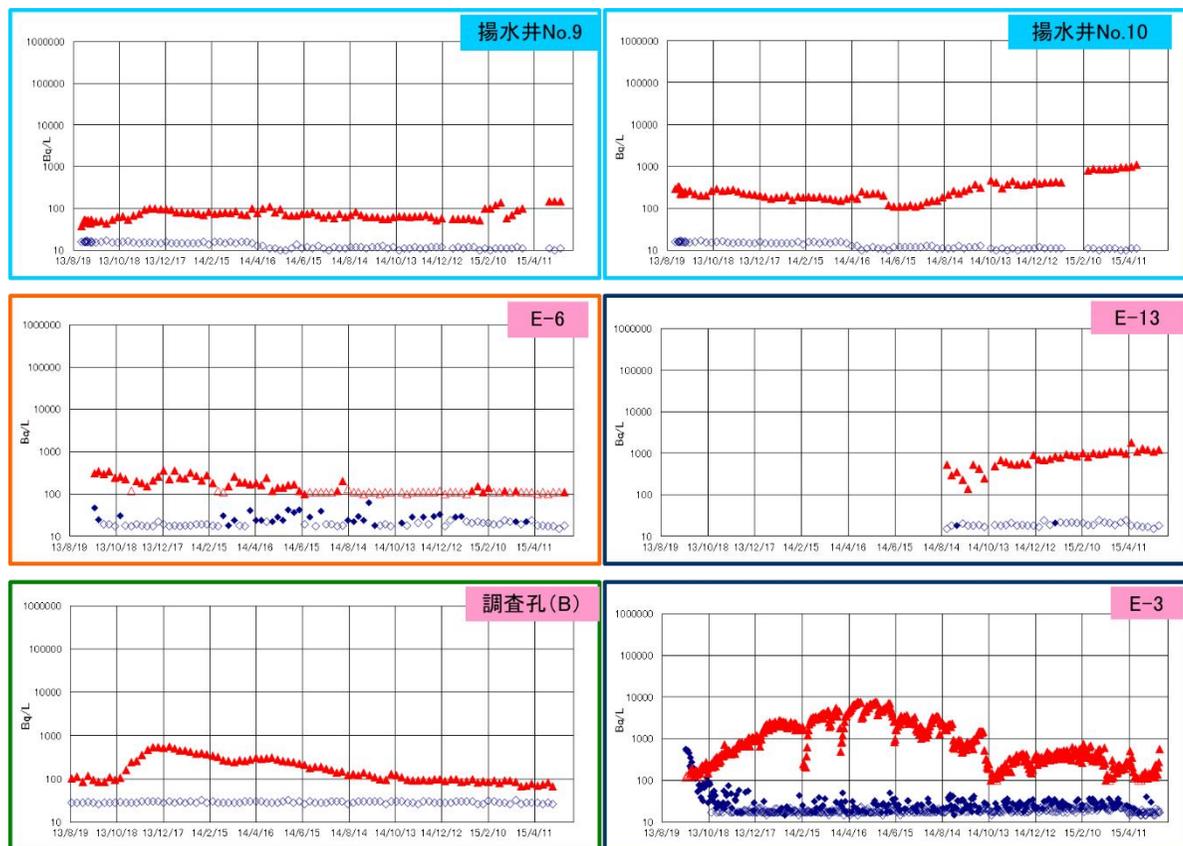
観測孔の放射能濃度推移 (H4タンクエリア北東側)

- 先月以降、全体の傾向に大きな変化はみられない。
- 全 β 濃度は、全体的に低濃度で横ばい状況。
- トリチウム濃度は、揚水井No.10と観測孔E-13で、若干上昇が見られているが、全体的に低濃度で横ばい状況。

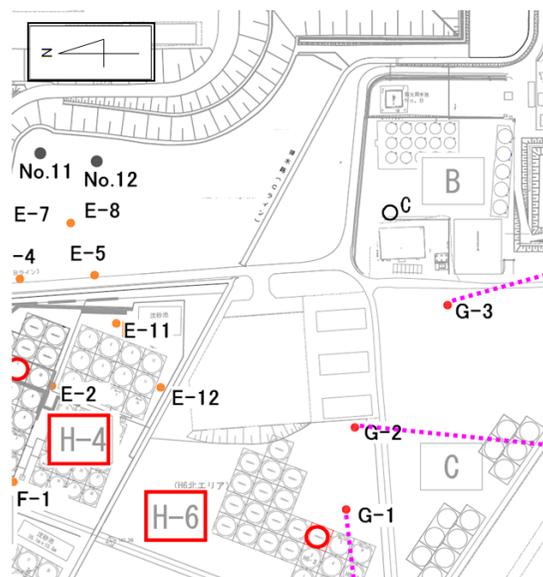
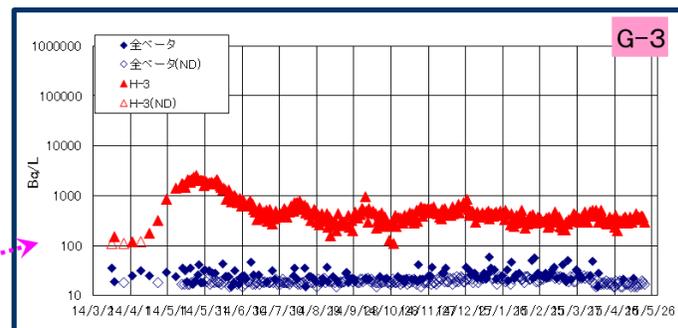
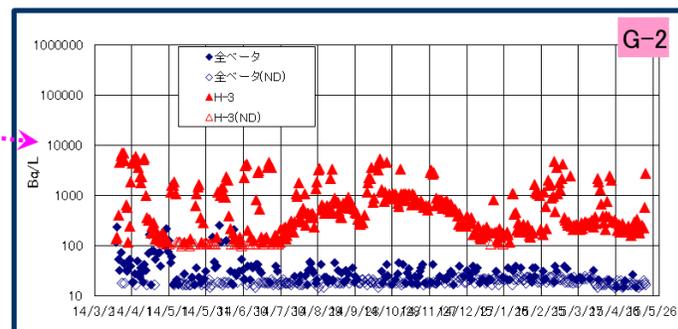
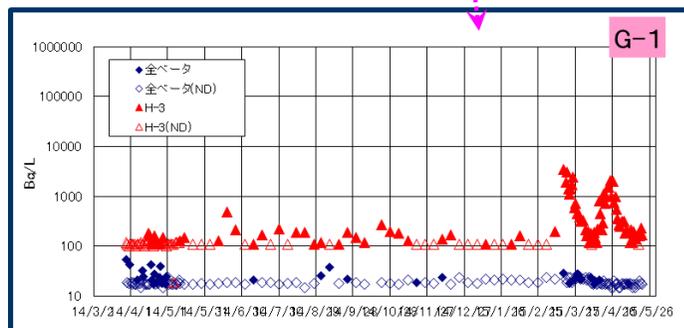
観測孔の放射能濃度推移 (H6タンクエリア周辺)

- G-1 観測孔のトリチウム濃度は、4月末から低下。
- G-2観測孔についてもトリチウム濃度が低下していたが、5/19の降雨後に上昇。
- 全β濃度には大きな変動は無い。
- 引き続き監視を継続する。
