凍土方式遮水壁大規模整備実証事業

死亡事故の報告と工事の安全対策について
(バキューム車後部タンク蓋操作中の挟まれ死亡災害)

鹿島建設株式会社

東京電力株式会社

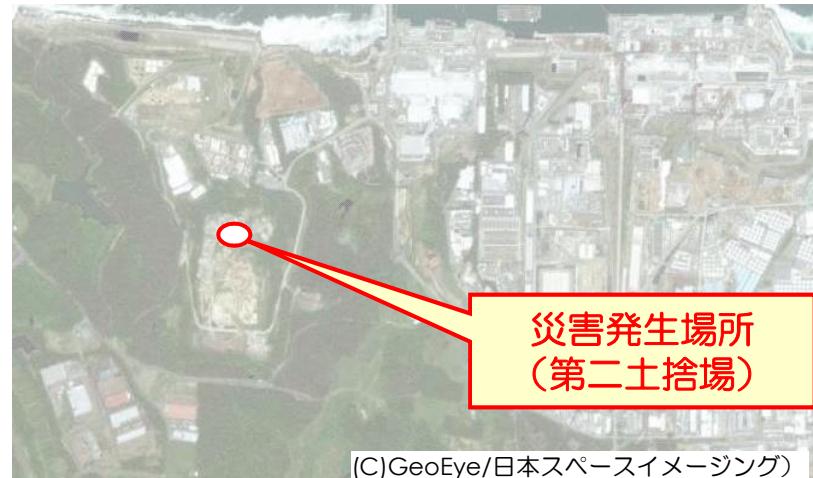
第二土捨場（右図参照）

当日の作業内容はバキューム車（リース車輌）をリース会社へ返却するため、数日前から実施していたタンク内の清掃を終え、自主によるサービスを実施のうえ構外に搬出する計画で、その準備として第二土捨場にてバキューム車ボディーの構内ステッカーを撤去する作業であり、被災者は共同作業者と6時15分頃登録センターを出発して、現場である第二土捨て場に向かった。

現場到着後、ステッカーを手ではがし始め、2枚剥がしたが、他は手で剥がせなかったため、共同作業者がバキューム車のタンク蓋を“開”操作してタンク内にある工具（スクレーパー）を2本取り、被災者に1本渡した。その後、共同作業者は、被災者より「タンク蓋を閉めて！」との言葉を受け、操作盤に向かった。被災者は監視役、共同作業者は操作役で、それぞれ位置についてから、共同作業者は被災者に手を上げながら「閉めるよ！」と声をかけ、被災者の「あいよ！」との返事と拳手動作を受けて、操作者はタンク蓋“閉”操作を開始した。この時点での被災者は、共同作業者から視認できる位置にいた。

共同作業者はタンク蓋閉操作を開始した時点から、油圧シリンダーの動きを確認することで蓋の開度を確認しようとした、そちらに気を配っていたため、その後の被災者の行動は認識出来ていない。

その後、共同作業者は車輌ボディーの1F構内ステッカーを工具にて剥がしながら、車輌前方を廻り後部へ移動したところ、被災者がタンクと蓋の間に挟まれていることを確認したためタンク蓋の“開”操作にて救助した。災害発生後、救急車にて被災者を病院へ搬送したが、7時56分死亡が確認された。
