福島第一原子力発電所 3号機原子炉格納容器 (PCV) 内部調査の実施結果について

2015年10月30日

東京電力株式会社

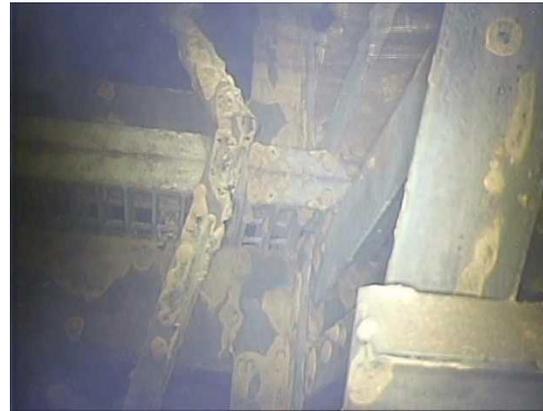
X-6ペネ、CRDレール

- 水中のPCV内の構造物（電線管、支持構造物、X-6ペネ、CRDレール）に、確認した範囲では損傷は確認されなかった。
- CRDレール、1階グレーチング上に堆積物が確認された。

- PCV内の構造物・壁面に、確認した範囲では損傷は確認されなかった。
 - X-6ペネ、CRDレールに、確認した範囲では損傷は確認されなかった。
 - CRDレール、1階グレーチング上に堆積物が確認された。
- PCV内の水位は、OP：約11800であり、推定値と概ね一致していた。
- PCV内部の温度は気相部で約26～27℃、水中で約33～35℃であった。
- PCV内気相部の線量は、最大で約1Sv/hであった。
- PCV内滞留水の水質結果から、PCVは厳しい腐食環境ではなく、腐食性は低い状態である。
- PCV常設監視計器の設置に支障となる干渉物は確認されなかった。
- 今回の調査で得られた結果については、今後のPCV内部調査方法の検討に活用する。
