# 発電用原子炉施設故障等報告書

令和 3年 9月 7日

東京電力ホールディングス株式会社

<p>件名</p>	<p>福島第一原子力発電所 一時保管エリアにおける核燃料物質等の漏えい事象について</p>
<p>事象発生の日時</p>	<p>令和3年3月25日 18時25分 (福島第一規則第18条第11号に該当すると判断した日時) 令和3年5月20日 13時15分 (福島第一規則第18条第10号に該当すると判断した日時)</p>
<p>事象発生の場所</p>	<p>福島第一原子力発電所</p>
<p>事象発生の発電用原子炉施設名</p>	<p>福島第一原子力発電所構内 一時保管エリアW</p>
<p>事象の状況</p>	<p>1. 事象発生時の状況</p> <p>1-1. 物揚場排水路水の全β放射能濃度上昇</p> <p>令和3年3月2日18時18分、福島第一原子力発電所構内の物揚場排水路に設置している簡易放射線検知器 (PSF: Plastic Scintillation Fiber Monitor) ※<sup>1</sup> (以下、「当該モニタ」という。) において「放射能濃度 (高)」警報 (設定値: 1,500 Bq/L) が発生した。(当該モニタにおける通常の放射能濃度の変動範囲は数 Bq/L~100 Bq/L程度)</p> <p>その後、同日18時45分に物揚場排水路内の当該モニタ近傍の水を採取し、放射能濃度を分析した結果、全β放射能濃度が890Bq/Lであった。</p> <p>なお、当該モニタ高警報が発生した前後で、敷地境界のモニタリングポスト及びダストモニタ、構内ダストモニタに有意な変動はなかった。また、当該モニタ高警報が発生した以降、1~4号機及び水処理設備のプラント関連パラメータに異常は確認されなかった。</p> <p>※1: 中心部に放射線に有感なポリスチレンを母材としたケーブル両端に光電子増倍管を接続し、β線とγ線を同時に測定する簡易型の放射線検知器のことで、各建屋、タンク、配管等からの汚染水の漏えいを検知するため、A排水路、物揚場排水路に設置している。</p> <p>1-2. 一時保管エリアにおける核燃料物質等の漏えい</p> <p>令和3年3月2日に当該モニタの放射能濃度が上昇したことを受けて調査していたところ、同年3月22日、物揚場排水路流域の西側高台にある放射性廃棄物を保管していた一時保管エリアW (以下、「当該エリア」という。) において、地表面 (アスファルト舗装) に70μm線量当量率※<sup>2</sup>が周囲と比較して有意に高い土の塊 (以下、「当該物質」という。) が複数あることを確認した。当該物質の70μm線量当量率は最大13 mSv/h (3月24日測定) で、1箇所はゲル状の物質を含んでいた。</

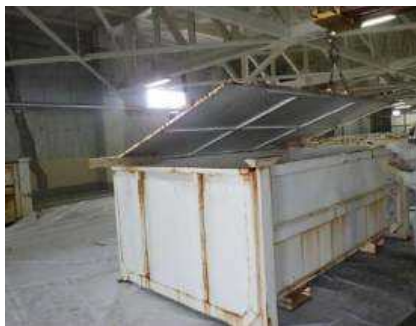
パテ埋め補修箇所

3月2日に当該コンテナを移動する前にコンテナ外観の目視確認を実施した際、コンテナ側面下部の一部に貫通は確認されないものの、腐食が著しい箇所があった。

このため、3月2日に当該エリアから固体廃棄物貯蔵庫第1棟脇に当該コンテナを移動後、腐食進展防止のために腐食箇所をコンテナ外面からテープで補修し、3月11日にコンテナ外面からパテ埋め補修を実施した。

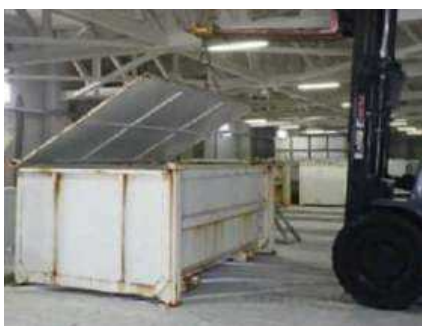
4月2日 当該コンテナの確認状況

4月2日に当該コンテナ内に収納されている放射性廃棄物（全体の1/4程度の量）をコンテナから取り出して、コンテナ内部から腐食箇所周辺を確認したところ、コンテナ内部の底面が錆びた状態で表面が薄く湿っていること及びコンテナ内部に補修材らしきものがあることを確認した。

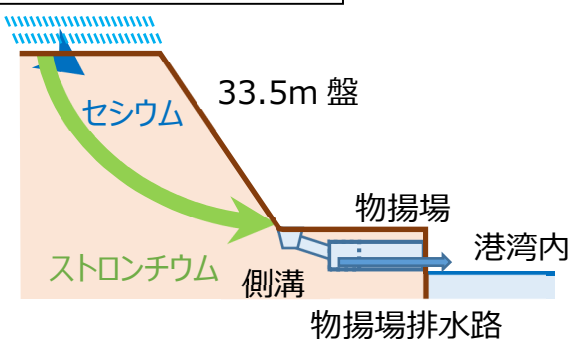
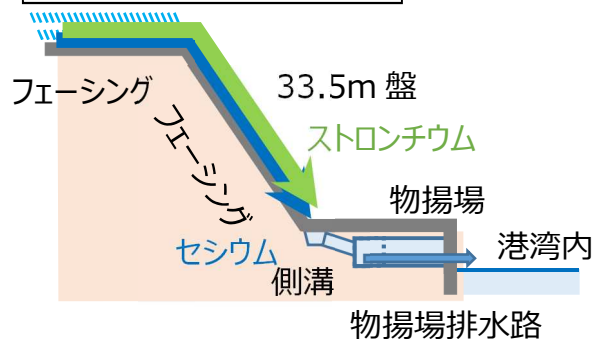
- 地中に浸透した降雨・地下水の流れにより核種が移行
- 地中でのストロンチウムの移行速度はセシウムより約 20 倍早い
- フェーシングにより降雨は地中に浸透せず直接側溝に流入
- ストロンチウムとセシウムは同じタイミングで排水路に流入

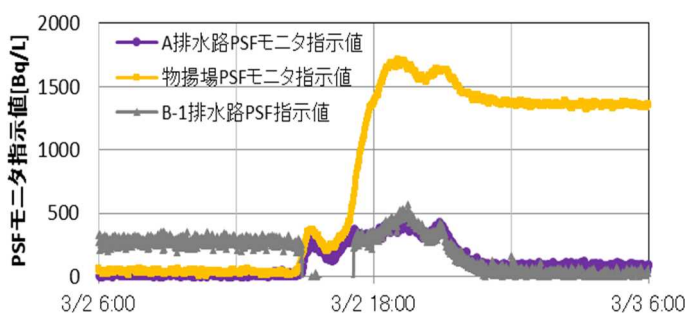
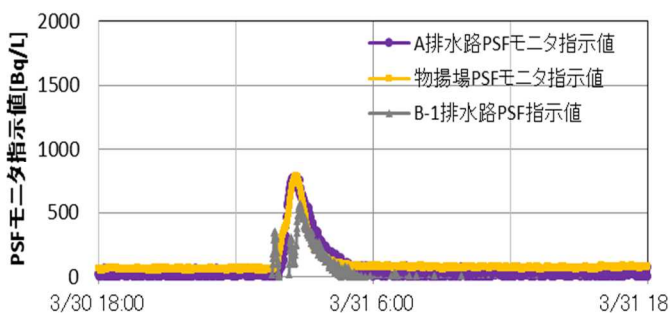
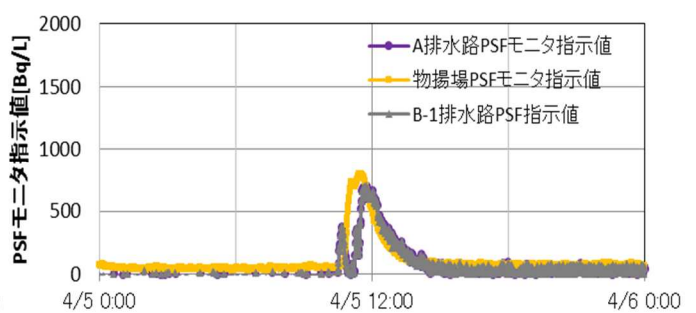
汚染源がある場合には3月2日のトレンドのように放射性物質流入先の排水路のみ PSF モニタ指示値が上昇する。

3月31日、4月5日のように他の排水路PSFモニタ指示値が同様な傾向にある場合、特定の汚染源からの流入ではなく、敷地の広域に影響を及ぼす要因(例えば、気中の放射性物質が降雨によって地表面に落ちてきた)であるといえる。

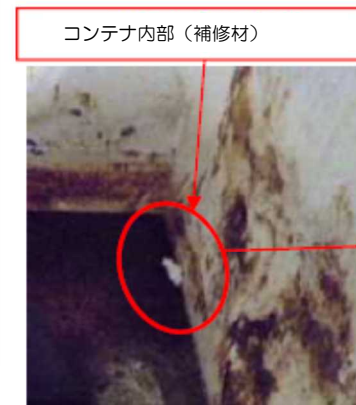
スミア採取ポイント		表面汚染密度 (Bq/cm <sup>2</sup> )	コンテナ内部底面 スミア採取ポイント	
①	コンテナ内部底面1	6.9E+02		 
②	コンテナ内部底面2	> 1.4E+03		
③	コンテナ内部底面3	2.7E+02		
④	コンテナ内部底面4	1.4E+02		
⑤	コンテナ内部底面5	9.6E+02		
⑥	コンテナ内部底面6	> 1.4E+03		
⑦	コンテナ内部の補修箇所付近	1.2E+03

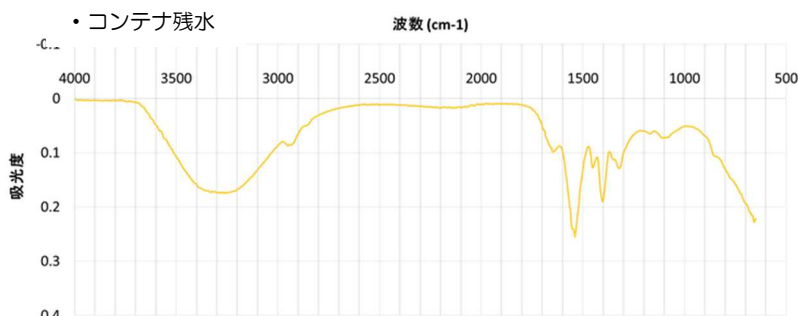
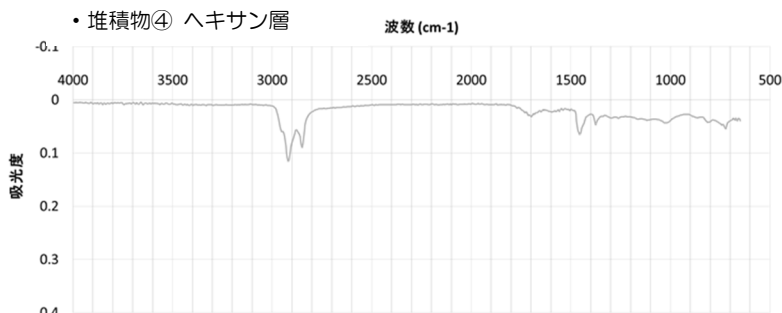
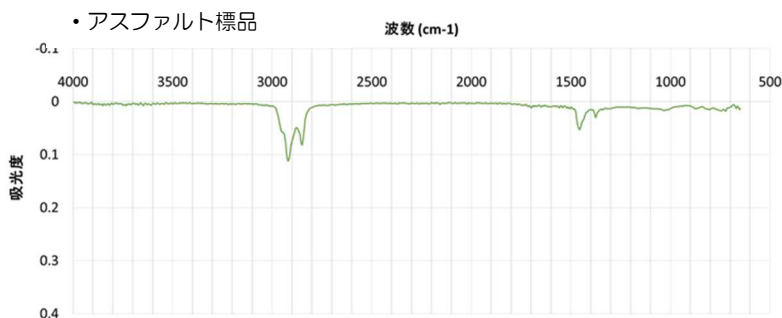
当該物質と当該コンテナ底面に溜まった水の成分比較調査結果

- コンテナ残水、堆積物④水層、高分子吸収材標品のスペクトルは概ね一致
  - ・堆積物④水層の1000cm<sup>-1</sup>付近のピークは劣化によると判断
  - ・3300cm<sup>-1</sup>付近のピーク強度はNaイオン濃度差によると推定
- 堆積物④ヘキサン層はアスファルトと一致
  - ・アスファルト舗装上に堆積していたため舗装材を巻き込んでいたと推定
