柏崎刈羽原子力発電所 6号及び7号炉

保安電源設備について
(補足説明資料)

平成27年9月

東京電力株式会社

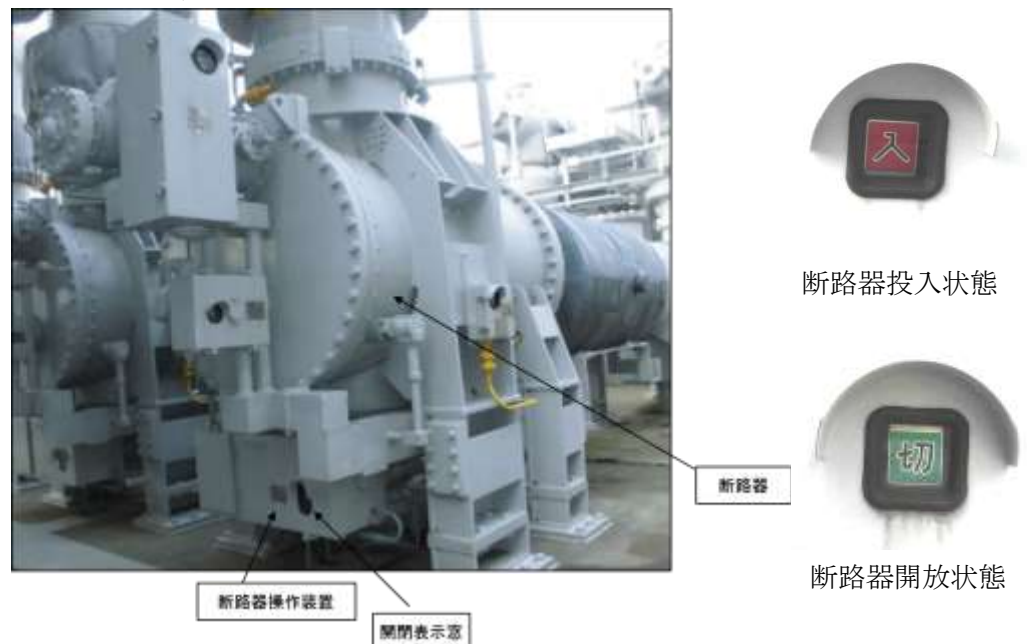
第 3.2-5 図 断路器の開放・投入表示について

断路器投入時は遮断器開放状態であり，投入操作時は現場に運転員がいるため，第 3.2-5 図のとおり投入成功状態の確認が可能であることから，投入動作不良による欠相の検知は可能である。

なお，断路器通電状態の場合は，開放・投入不可のインターロックが構成されており，操作不可である。
