福島第一原子力  
発電所廃炉作業  
取組みに関する  
ご報告

2019. 09. 06

# 福島第一原子力発電所廃炉作業の概要

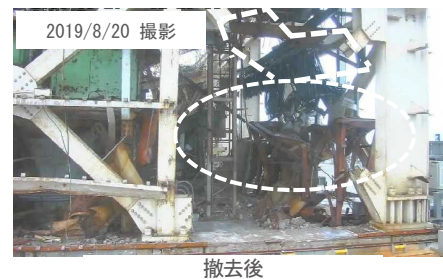
現在、遠隔操作重機を各作業床からオペレーティングフロア上にアクセスさせて、使用済燃料プールの保護等の作業に支障となる小がれきを撤去しています。2019年3月18日からプール周辺東側エリアの小がれき撤去作業を実施しており、その後の工程となるプール保護等に向けた作業空間が確保できました。現在、南側エリアの小がれき撤去を行っています。

なお、作業に際しては、オペレーティングフロア上のダストを固着されている状態にするため、飛散防止剤の定期散布を行うとともに、局所散水装置を用いて作業エリアを湿潤状態に保つなど、ダスト飛散抑制対策を実施しています。

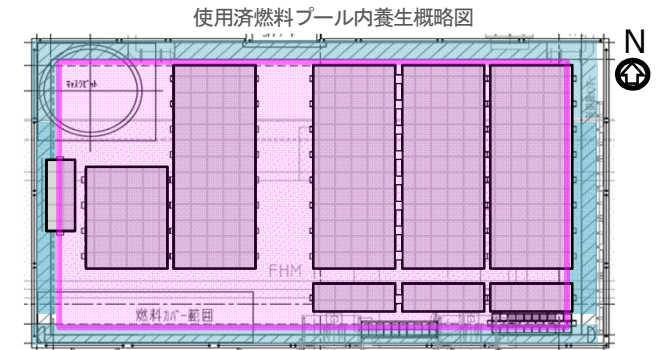
プール内側に張り出す構造物、展張の作業性、および燃料等の健全性確保の観点から下図の範囲で使用済燃料プールの養生を実施します。

- : 使用済燃料プール養生バッグ
- : 使用済燃料プール水面露出部
- : 燃料ラック

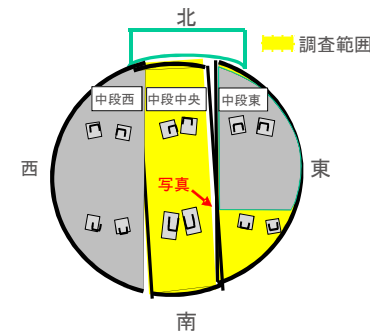
カメラ調査結果

調査の結果、上段プラグと中段プラグの位置関係やプラグが傾斜していること、また、中段プラグの中央付近の空間線量率が高い傾向を確認しました。

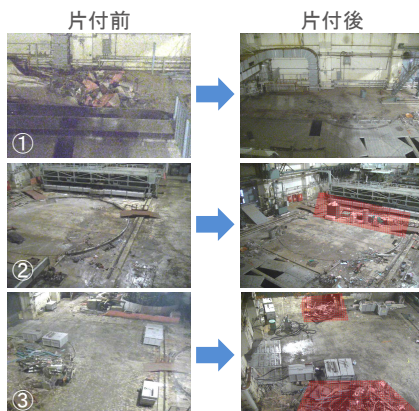
2号機原子炉建屋使用済燃料プールからの燃料取り出しに向け、2回目となるオペレーティングフロア上の残置物等の移動・片付けを2019年8月に完了しました。

- ・床面清掃 (ダスト抑制対策)
- ・定検資機材等残置物のコンテナ詰め等

- : 残置物片付箇所
- : 残置物仮置箇所 (3回目でコンテナ詰め)
- : 床面清掃箇所
- ➡: 撮影方向

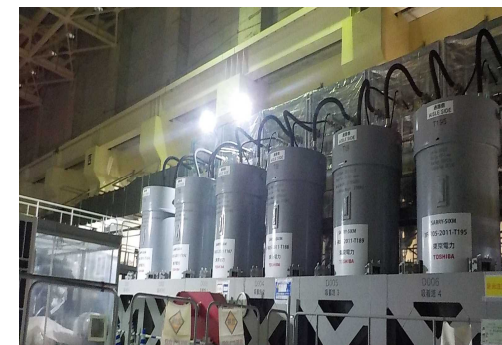
第三セシウム吸着装置 ろ過フィルタ及び吸着塔

2018年12月4日、3つめのセシウム吸着装置（汚染水からセシウムおよびストロンチウム等を処理する装置）サリー2の使用前検査を完了し、規制庁より終了証を2019年1月28日に受領しました。新規吸着材の確認運転・評価を実施し、性能向上の見込みが得られたことから、7月12日より運用を開始しました。8月22日時点で、累積9,620m<sup>3</sup>の滞留水を処理しました。これにより、滞留水処理および建屋滞留水の浄化がいっそう加速し、建屋貯留リスクのさらなる早期低減が実現可能になりました。（第三セシウム吸着設備の処理量は600m<sup>3</sup>/日）

- ▶ 2018年12月4日、3つめのセシウム吸着装置（汚染水からセシウムおよびストロンチウム等処理する装置）サリー2の使用前検査を完了しました。2019年1月28日に検査終了証を受領し、新規吸着材の確認運転・評価を実施後、7月12日より運用を開始しました。8月22日時点で、累積9,620m<sup>3</sup>の滞留水を処理しました。

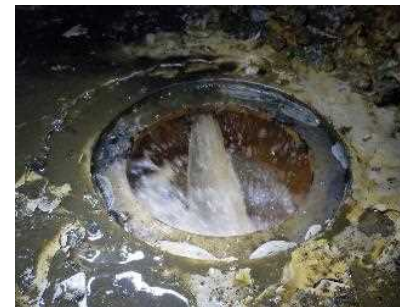
流入が確認された床ファンネル

流入箇所の絞り込みのための調査を進めたところ、5月23日に床ファンネル※内部の側面からの流入があることが判明。さらにファンネル近傍のコア抜き※を行うと、流入孔に繋がるビニルホースを確認しました。止水対策として、発泡型ウレタン液の注入による止水工事を2019年8月30日に実施しました。

- ▶ サイトバンカ建屋※への地下水の流入量が2018年11月中旬から増加傾向を示し、約40m<sup>3</sup>/日まで増加していることを確認しました。その後調査を行い、流入箇所を特定し、止水工事を行いました。

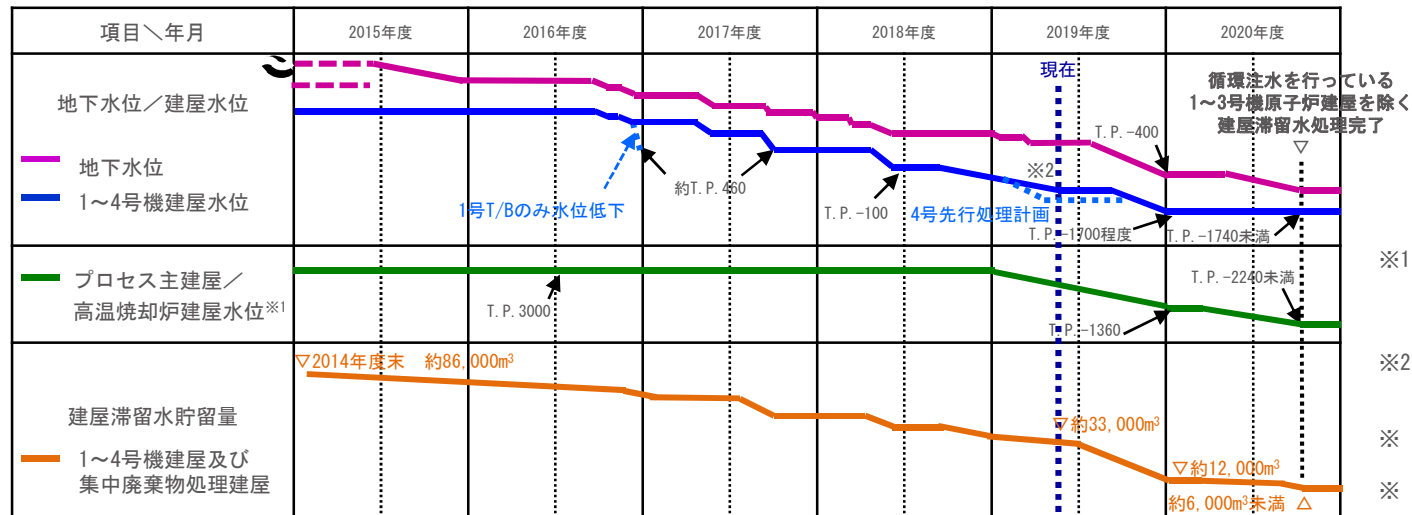
各建屋水位および建屋滞留水量の推移と今後の見通し

2020年内に循環注水を行っている1～3号機原子炉建屋以外の建屋の最下階床面露出に向けて、顕在化されつつある課題等を解決しながら、建屋滞留水処理を進めていきます。

ステップ2：既設滞留水移送ポンプにて水位低下可能な範囲（T.P.※-1,200mm程度まで）を可能な限り早期に処理します。

ステップ3：2～4号機原子炉建屋の滞留水移送ポンプにて水位低下を行い、連通するタービン建屋等の建屋水位を低下します。

ステップ4：床ドレンサンプ等に新たなポンプを設置した後、床面露出するまで滞留水を処理し、循環注水を行っている1～3号機原子炉建屋以外の滞留水処理を完了します。

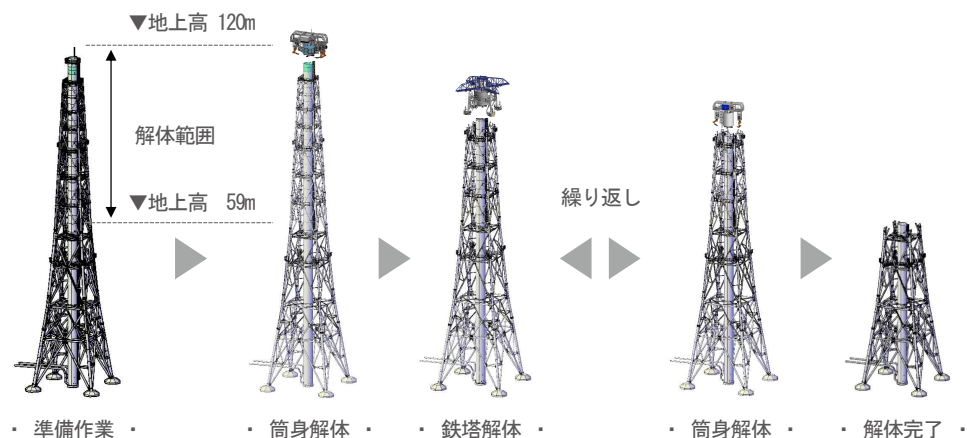
1・2号機排気筒は、耐震基準を満たしていますが、損傷・破断箇所があることを踏まえ、リスクをより低減するという観点から、排気筒上部を解体し、耐震上の余裕を確保する計画を立てています。

解体作業は、作業員の被ばく低減を重視し、遠隔操作が可能な筒身解体装置と鉄塔解体装置を使用し、作業を無人化して行います。

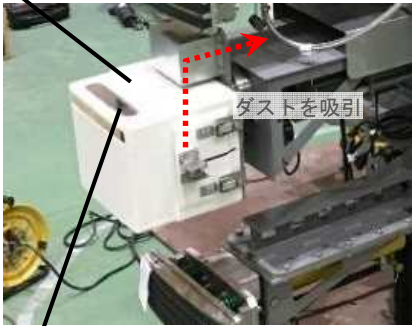
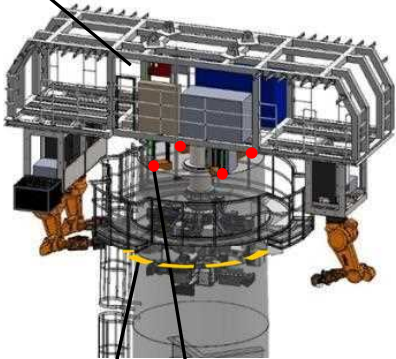
線量調査の結果から排気筒筒身上部が高濃度で汚染している可能性は低いと想定していますが、筒身切断時には、以下の3つの対策を実施することで、ダスト飛散対策に万全を期し作業を行います。

【対策①】 飛散防止剤散布	【対策②】 ダスト飛散抑制カバー	【対策③】 ダスト監視
概要	解体前には筒身内部にダスト飛散防止剤を散布	筒身切断時には切断装置（チップソー）をカバーで覆い、カバー内ダストを吸引（内周・外周切断装置共）	作業時のダスト濃度の監視を行うために、解体装置にダストモニタを設置し、遠隔操作室でリアルタイム監視
概念図	<p>飛散防止剤散布装置設置の様子</p>

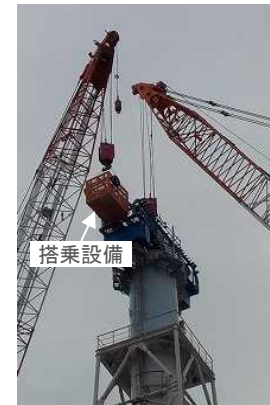
※ 搭乗設備 作業用アクセス用のボックスであり、作業員が搭乗し、クレーンで吊って解体装置に移動する際に使用するもの。

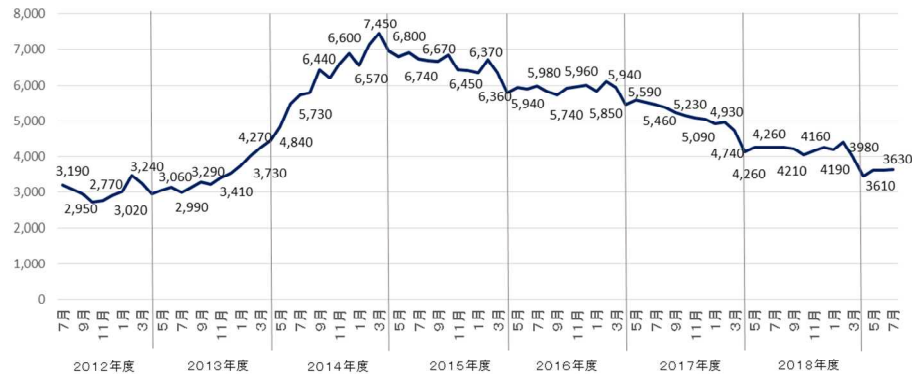
2012年7月以降の平日1日あたりの平均作業員数（実績値）の推移

2019年9月の作業に従事する人数（協力企業作業員及び東電社員）は、平日1日あたり約3,460人を想定しています。なお、7月時点での福島県内雇用率は、約60%です。
