# 汚染水対策の進捗状況 及びリスクマップ

2014年11月13日  
東京電力株式会社

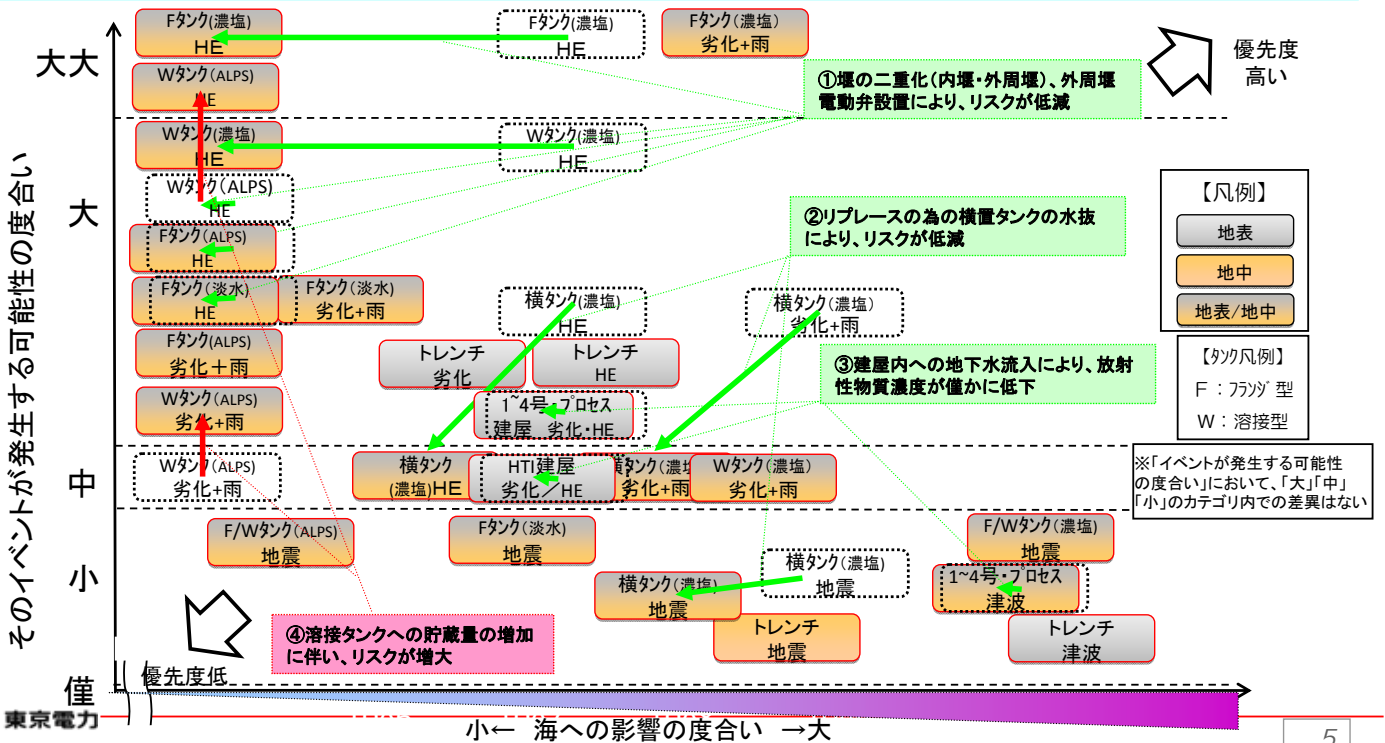
(1) 汚染水リスクマップ／H26.11時点の整理 【H26.7→H26.11の変遷】

- ① フランジタンク・溶接タンク外周堰設置等により、ヒューマンエラー時の漏えいにつき海への影響が低減
- ② 横置タンクの水抜きに伴う貯蔵量減少に伴い、リスクが低減
- ③ 建屋内への地下水流入により、放射性物質濃度が僅かに低下
- ④ 溶接タンクへの貯蔵量増加に伴い、経年劣化、ヒューマンエラーの発生する可能性が増大

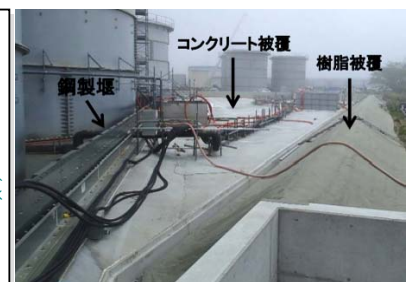
イメージ図(堰のかさ上げ・二重化、回収タンク)

■タンク設置エリアの堰については、**雨樋、堰カバー**を設置し雨水の浸入を防止するとともに、**堰のかさ上げ、二重化(内堰・外堰)**を実施。  
■外周堰には**止水弁(電動弁)**を設置し、内堰内に漏れいが確認された場合などに免震重要棟遠隔監視室(及び現場)から止水弁を「閉」とする運用としている。  
■10月上旬に発生した**台風18号及び19号の際にはタンク・堰からの漏れい事象はなく、今後も万全を期して対応していく。**

(堰のかさ上げ・二重化)

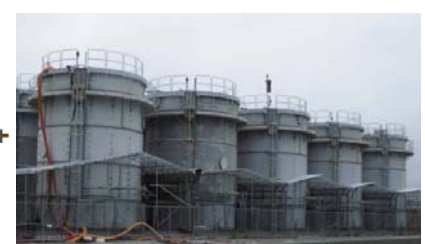
イメージ図(堰カバー)

(堰カバー)

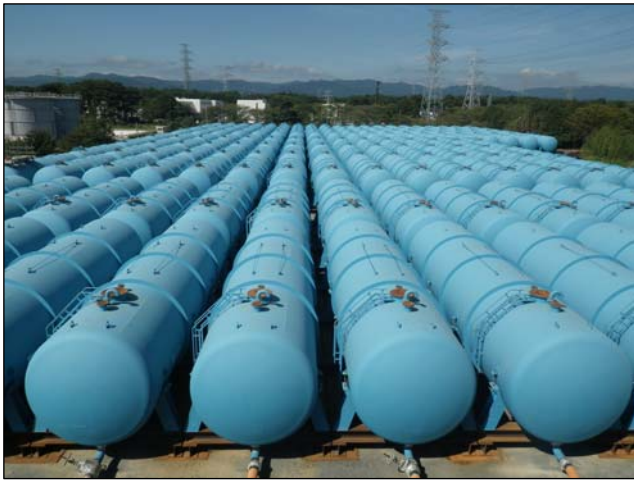
撤去前(H26. 9)

- H26.8より横置きタンクリプレースの為に水抜き・撤去を開始。
- H26.10に全横置きタンクの約7割(H1エリア全170基)からの水抜きが完了。

#### H1エリアヤード状況

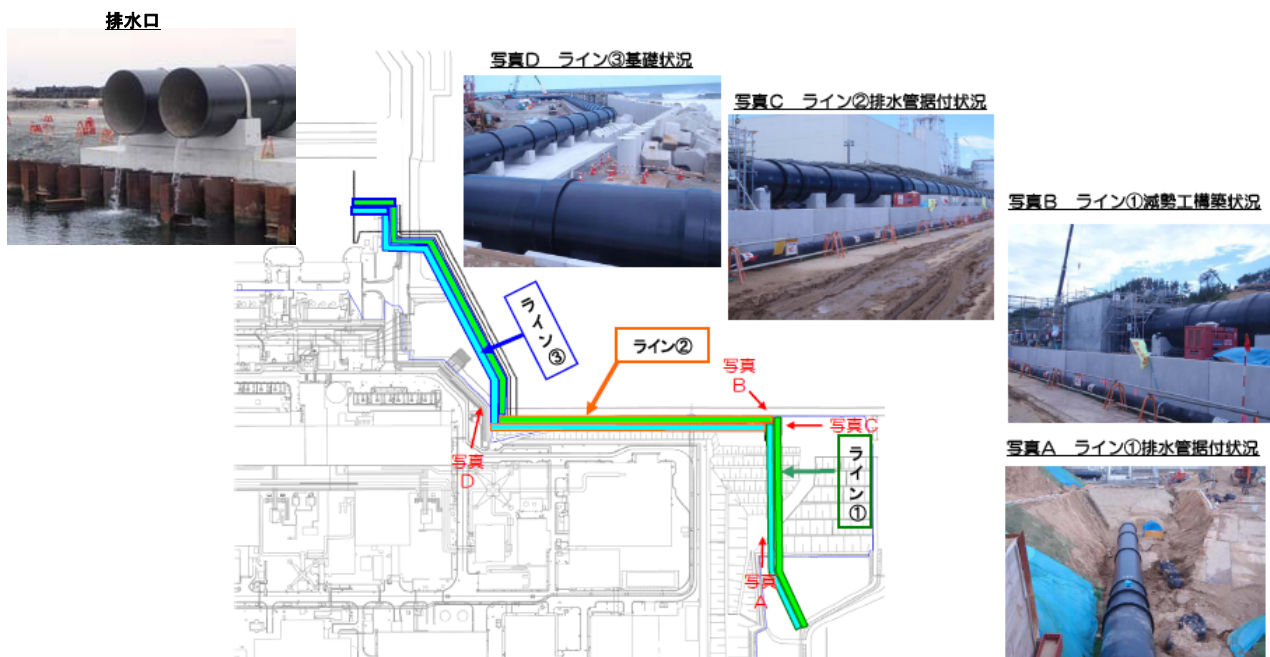
- 側溝の排水先を外洋から港湾内に切り替えられるルートを設置し、タンク漏えい時等に汚染水が側溝を経由して外洋へ流出することを防止する。

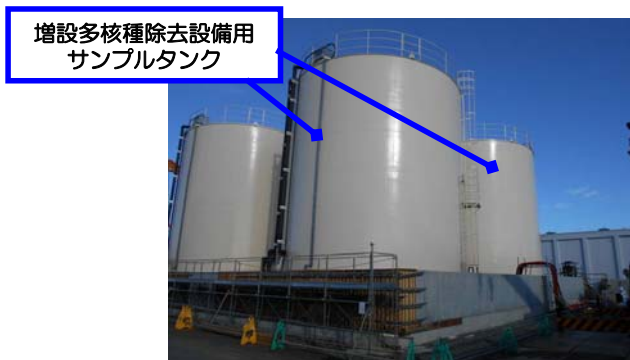
## 2. 増設多核種除去設備の進捗状況

- A～C系統のホット試験実施中

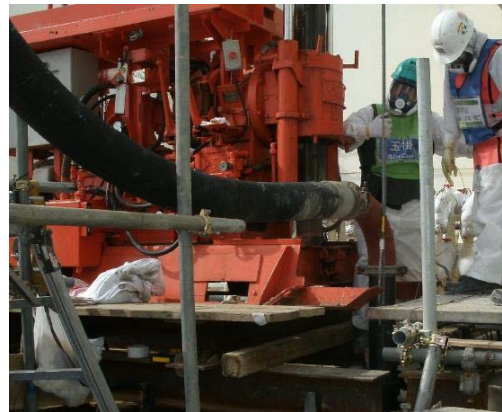
## 2-2. 2号機海水配管トレンチ閉塞工事 立坑A 間詰め充填状況(10/29実績)

2号機海水配管トレンチ  
立坑A間詰め充填状況

名称	種類	打設高さ	累計打設量
立坑A	水中不分離 コンクリート	OP+1.9m	9m <sup>3</sup>
	可塑性グラウト	OP+2.2m	3m <sup>3</sup>
	急結性可塑性 グラウト	OP+2.2m	3m <sup>3</sup>

※ 10/20～充填開始

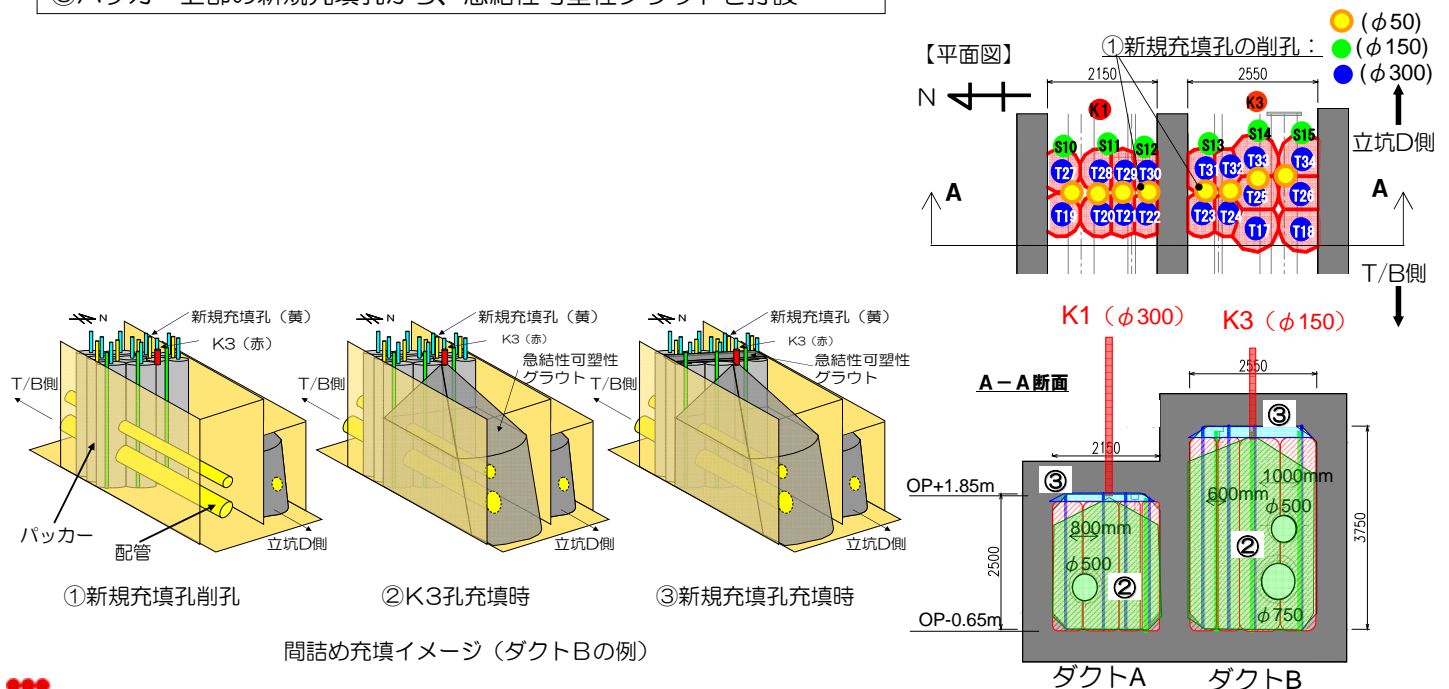
## 2-3. 2号機海水配管トレンチ閉塞工事 開削ダクト 間詰め充填の施工手順

- ①パッカー上部に新規充填孔を削孔（上部充填孔の確保）
- ②パッカーを片側型枠として、配管まわりを充填するために、K1,K3孔から急結性可塑性グラウトを打設
- ③パッカー上部の新規充填孔から、急結性可塑性グラウトを打設

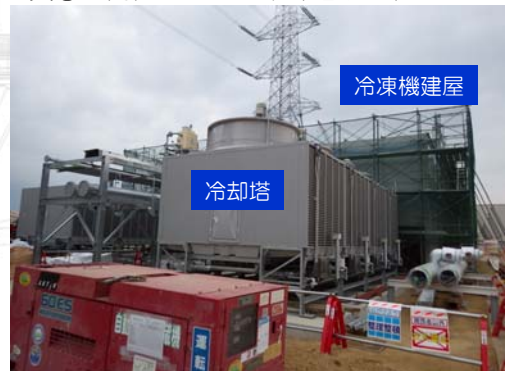
写真②: 南側プラント冷却塔設置状況

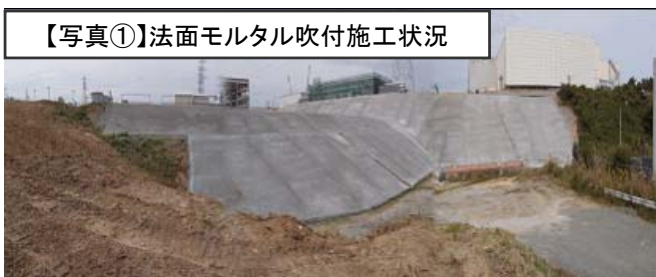
【写真①】法面モルタル吹付施工状況

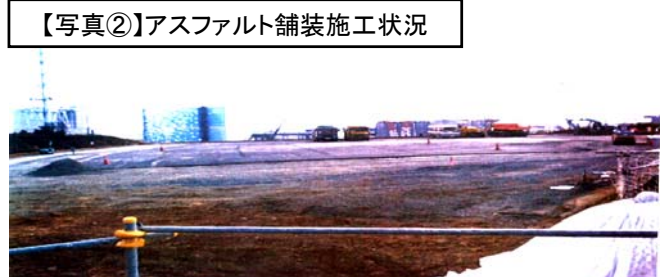
【写真②】アスファルト舗装施工状況

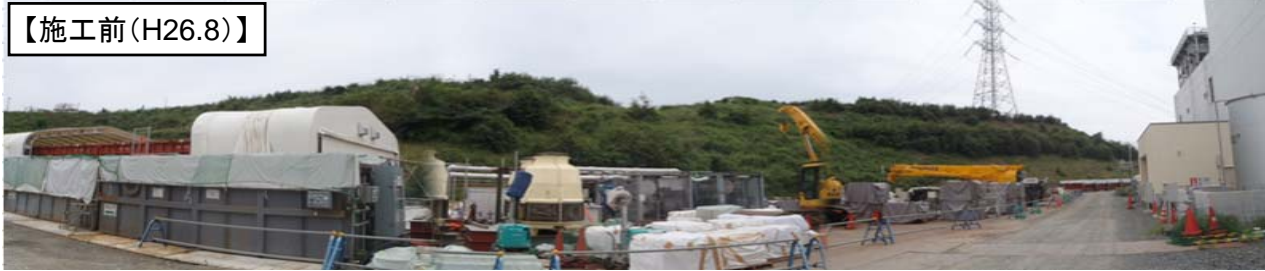
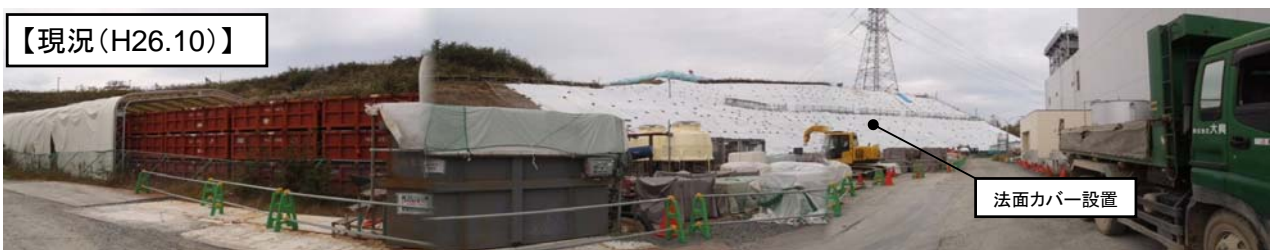
#### 4. 法面カバー工事進捗状況(平成26年10月実績)

【施工前(H26.8)】

【現況(H26.10)】
