今後の福島第一原子力発電所の汚染水処理対策の課題と対応

2022年6月15日

東京電力ホールディングス株式会社

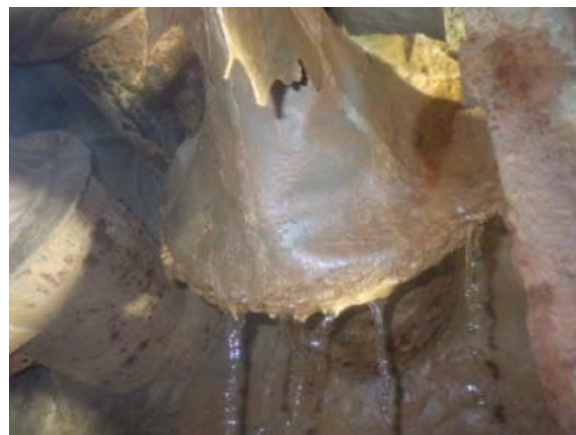
建屋間ギャップ貫通配管部地下水流入状況
(2021.7焼却建屋と工作建屋の貫通配管部)

- 各建屋間ギャップ部には貫通配管があり、ラバーブーツ等の損傷による地下水の流入が、他の建屋で確認されている。

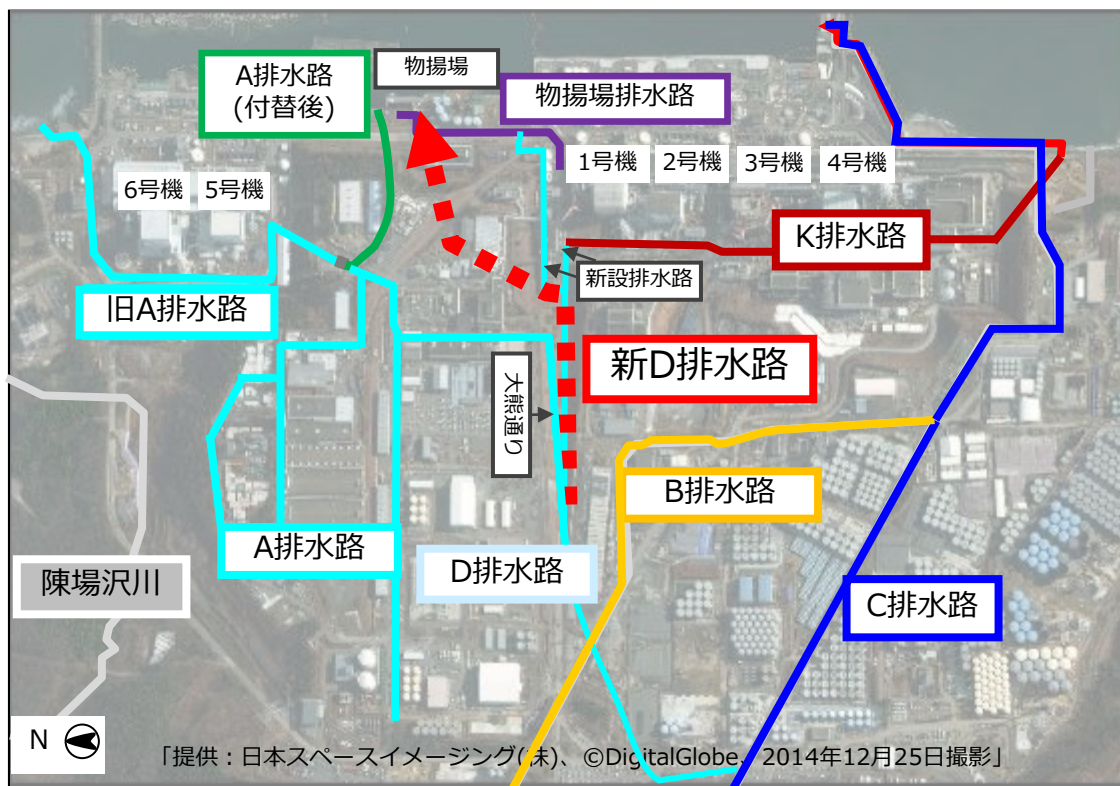
図1 構内排水概要図

- 豪雨リスクに最も効果のあるD排水路を延伸整備し、2022年台風シーズン前迄に豪雨リスクの解消を図る事を旨とする。
- 下図、赤破線の総延長約800m（推進トンネルΦ2,200）であり、物揚場前面海域の港湾内に排水される。
- 内水浸水解析結果から1号機北東部への雨水流入範囲に接続升を追設している。

※図中の「新設排水路」は仮設扱いであり、「新D排水路」で本設化する。

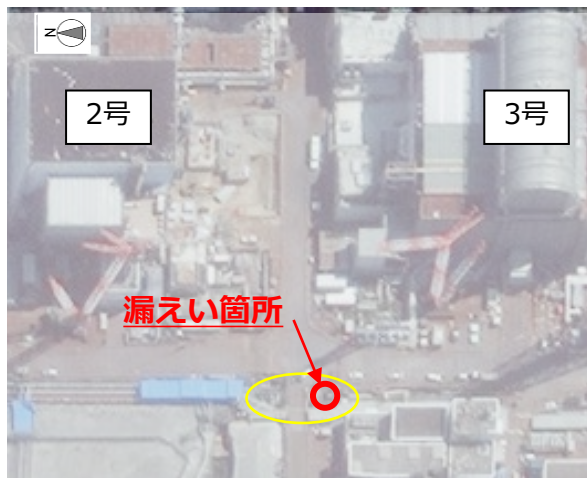
漏えい発生箇所

- 2022年2月15日に発生したブライン供給本管からの漏えい事象について、漏えい箇所がカップリングジョイント部であり、変形が確認された為、漏えいに至る要因について検討。
