第121回「柏崎刈羽原子力発電所の透明性を確保する地域の会」

第 1 2 1 回「地域の会」定例会資料 [前回 6/5 以降の動き]

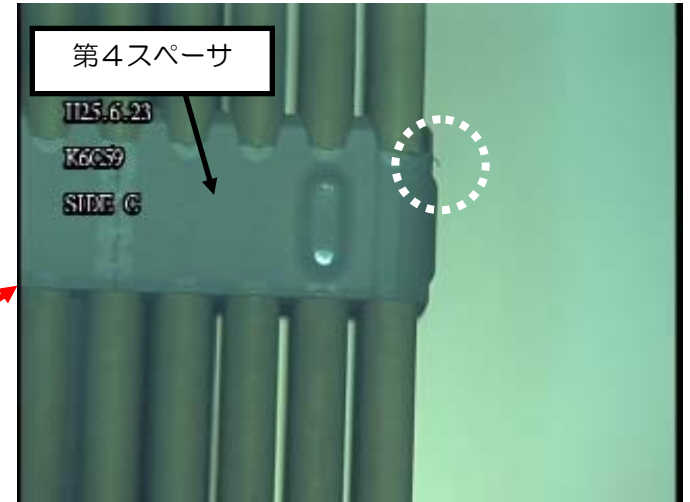
異物を正面から撮影した写真

確認した異物らしきもの
(長さ約1cm、太さ約0.2mm(1本))

場所	6号機	
件名	使用済燃料プール内の使用済燃料集合体における異物らしきものの発見について	
不適合の概要	<p>定期検査中の6号機原子炉建屋4階の使用済燃料プールにおいて、平成24年10月19日ならびに11月28日に原子力規制委員会から受領した指示文書「東京電力株式会社柏崎刈羽原子力発電所第5号機の燃料集合体ウォータ・ロッド*の曲がりについて（指示）」に基づく燃料集合体の外観点検を進めておりますが、6月23日午後3時00分頃、燃料集合体の外観確認中に燃料集合体の外周部に異物らしきものを水中カメラにて発見しました。</p> <p>それを受け、6月24日、水中カメラのビデオ映像等にて詳細を確認したところ、午前9時55分頃、異物らしきもの（確認できる範囲では、長さ：約10mm 太さ：約0.2mm（1本））であることを確認しました。</p> <p>当該燃料集合体は平成12年から平成19年まで問題なく使用した後、現在は使用済燃料として保管しており、今後使用する予定もないため、安全上の影響はありません。</p> <p>当所においては、近年、管理区域内におけるワイヤブラシ等の全面使用禁止等の厳格な異物混入防止対策に取り組んでいるところであり、新たな異物等の混入の可能性は低いものと考えております。</p> <p>* ウォータ・ロッド 燃料集合体の中央部に燃料棒と並行して設けられている中空の管で、内部に水を通すことにより燃料集合体内部の出力の最適化を図るもの。</p>	
安全上の重要度／損傷の程度	<p><安全上の重要度></p> <p>安全上重要な機器等 / <u>その他設備</u></p>	<p><損傷の程度></p> <p><input type="checkbox"/> 法令報告要 <input checked="" type="checkbox"/> 法令報告不要 <input type="checkbox"/> 調査・検討中</p>
対応状況	<p>当該燃料集合体は過去(平成12年～平成19年)に使用していたものであり、今後使用する予定はありません。また、当該の異物らしきものについては、回収が困難であることから、当該燃料集合体については、今後使用済燃料プール内で適切に保管管理を行ってまいります。</p>

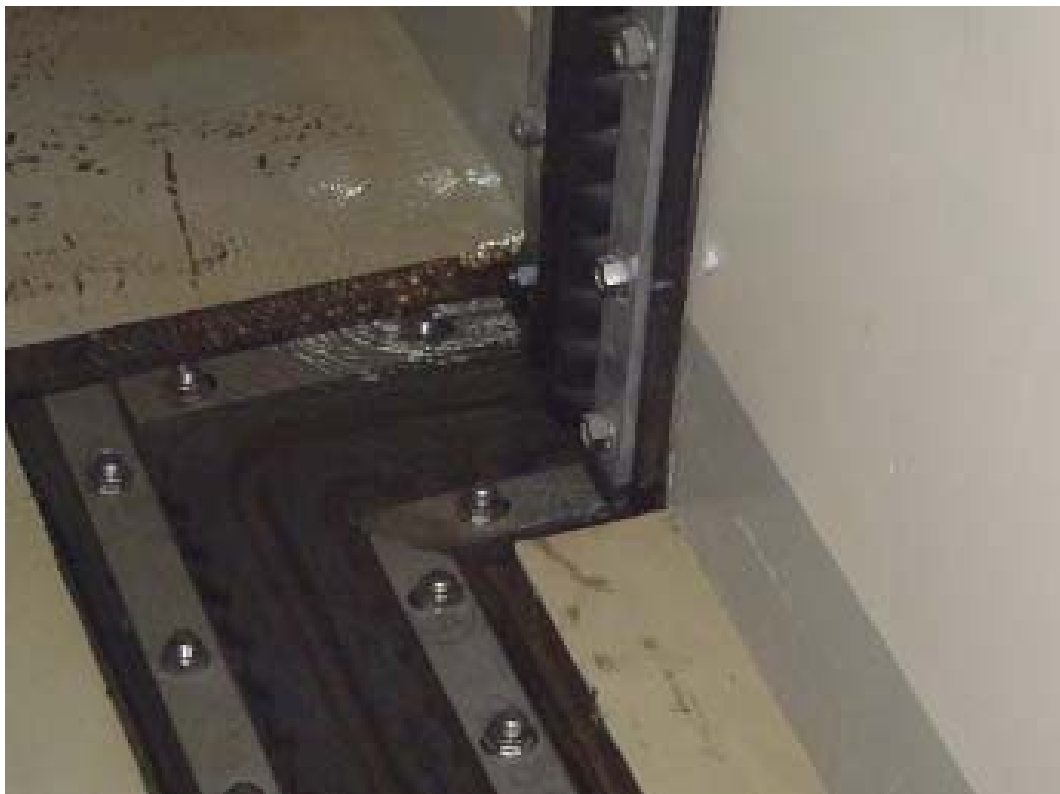
柏崎刈羽原子力発電所6号機 タービン建屋 中地下2階
配管トレンチ室

号機	6号機	
件名	タービン建屋(管理区域)における水溜まり(雨水)の発見について	
不適合の概要	<p>(事象の発生状況) 定期検査中の6号機において、平成25年6月19日午前10時頃、協力企業作業員からタービン建屋の地下2階の配管トレンチ室*¹(管理区域)において水溜まりを発見したとの連絡がありました。それを受け、当社社員が現場を確認したところ、午前11時頃、同建屋の地下2階の配管トレンチ室上部の中地下2階の配管トレンチ室(管理区域)において約800リットルの水溜まりを発見しました。</p> <p>調査の結果、屋外排水設備*³工事のため仮設の排水ポンプを設置しておりましたが、夜間停止していた間に、雨水がタービン建屋の周辺に溜まり地下水位が上昇したことにより、タービン建屋とコントロール建屋を繋ぐエキスパンションジョイント*²部に通常より高い水圧がかかり雨水が流入したものと推定しました。</p> <p>なお、現在、雨水の流入はありません。</p> <p>(安全性、外部への影響) 流入した水は雨水であり、測定の結果、放射能を含んでいないことを確認しております。</p> <p>* 1 配管トレンチ室 配管を収納するための部屋。</p> <p>* 2 エキスパンションジョイント 地震などによる変形や振動に対して建物相互に応力が生じないように建物の部材相互を分離する接合部。接合部は止水ゴムでできている。</p> <p>* 3 屋外排水設備 建屋の屋根面や道路面の雨水を排水するコンクリート製の水路</p>	
安全上の重要度／損傷の程度	<p><安全上の重要度></p> <p>安全上重要な機器等 / <u>その他設備</u></p>	<p><損傷の程度></p> <p><input type="checkbox"/> 法令報告要 <input checked="" type="checkbox"/> 法令報告不要 <input type="checkbox"/> 調査・検討中</p>
対応状況	<p>タービン建屋に流入した雨水は、排水口から排水し所定のタンクに移送するとともに、床面の拭き取りを実施しました。</p> <p>また、タービン建屋周辺に溜まった水については排水ポンプにより排水しました。</p> <p>対策として仮設排水ポンプを停止しない運用に変更するとともに、予備の排水ポンプを準備し雨水の排水に万全を期すこととしました。</p>

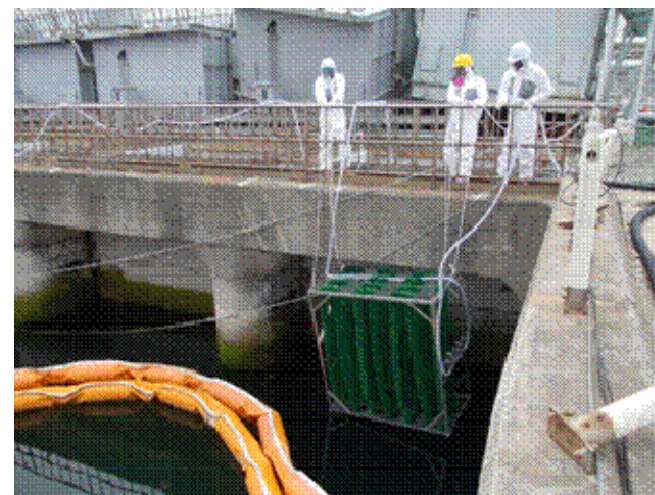
図4：繊維状吸着材浄化装置

- ・ 3月時点において、3号機取水口シルトフェンス内側採取点のCs-134、137の濃度について告示限度未満を未達成。現在、開渠内海水の汚染拡大の抑制を維持するとともに、Csについては、3号機シルトフェンス内側に繊維状吸着材を設置し、浄化中(6/17～)（図4参照）。Srについては、現場適用可能な方法による浄化の実施計画を検討中。
- ・ 港湾内の海水中の放射性物質の濃度が一部の箇所では告示濃度未満に低減しない要因について、要因の検討と東京電力の対策の検証を行うため、専門家からなる検討会を設置し、検討会を開催（第1回：4/26、第2回：5/27）。
- ・ 前述の検討会にて推定した要因を調査するため、1～4号機タービン建屋東側に観測孔を設置して地下水を採取・測定したところ、5/24の採取試料において、1、2号機間の採取地点の地下水中のトリチウム濃度：50万Bq/L、Sr-90濃度：1000Bq/Lと高い結果が得られた。原因としては、2011年4月の2号機取水部から漏えいの影響による可能性が高いと考えられる。
- ・ また、海水中のトリチウム濃度について、1～4号機取水口内北側では1100Bq/L（6/21採取）、1500Bq/L（6/24採取）とこれまでの値に比べて有意な上昇が見られた。1、2号機取水口間では、910Bq/L（6/21採取）、420Bq/L（6/24採取）であった。
- ・ 今後、早急にモニタリングを強化して、原因究明を進めるとともに、海洋への汚染拡大防止対策を実施する。現在、護岸付近において薬液注入等による地盤改良の準備作業を実施中（6/26～）。今後、過去に漏えいした箇所の追加対策等を実施（7月上旬頃～）する。さらに、漏えいリスクを低減させるため、海水配管トレンチに滞留している汚染水の放射性物質濃度低減ならびに水抜きについて検討していく。

繊維状吸着材浄化装置

設置作業の様子

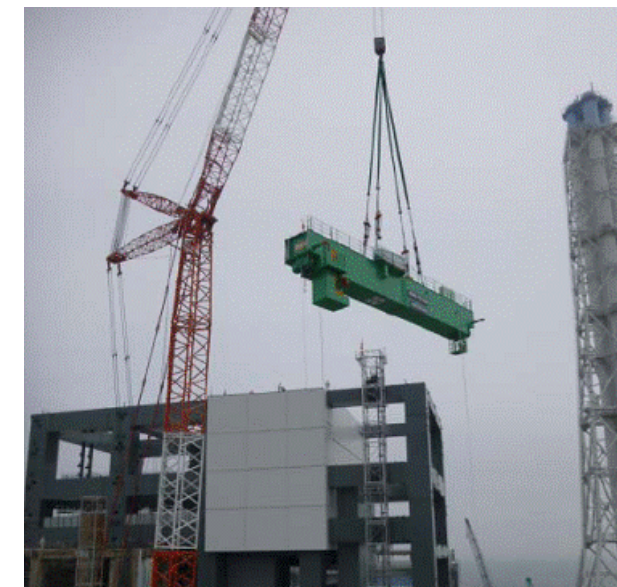
図5：4号機天井クレーン吊り上げ作業

- ・ 燃料取り出し用カバー工事を継続中（H25年度中頃完了予定）。天井クレーンの吊り込み作業が完了し（6/7～6/14）（図5参照）、現在、組立・設置作業を実施中。今後、燃料取扱機を吊り上げ予定（7月上旬開始）。

燃料取出し用カバー設置に向けた原子炉建屋上部の建屋ガレキ撤去(2012/7/11)、オペレーティングフロア(※1)大型機器撤去、瓦礫片付け作業が完了(2012/12/19)燃料取出し用カバー設置工事のうち、鉄骨建方、天井クレーン吊り込み作業が完了。(鉄骨建方完了:2013/5/29、天井クレーン吊り込み完了:2013/6/14)

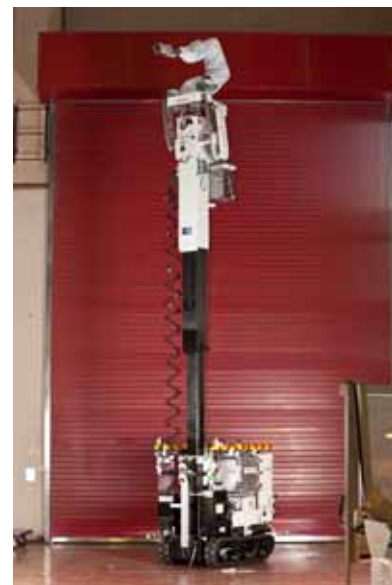
図7：2号機原子炉建屋1階上部空間調査

- 1・2号機建屋内滞留水水位計設置
 - ・ 建屋内滞留水の挙動（建屋間の流れ方向や地下水の流入箇所）を評価することを目的に、1・2号機建屋内滞留水水位計設置作業を実施（5/27～6/28 予定）。設置完了後、水位データの採取・分析を実施予定。
 - 2号機原子炉建屋1階上部空間の調査
 - ・ 除染・遮へい計画やPCV調査・補修等の作業計画に資することを目的として、『高所調査用ロボット』※による2号機原子炉建屋1階の上部空間の線量率測定、干渉物等調査を実施。
 - ・ まず、西側通路～南西エリアを対象として、上部空間の状況を把握しながら、アームが機器と干渉しない高さまでの範囲で線量率測定、干渉物等調査を実施（6/18）（図7参照）。調査結果より、顕著な差異はないものの、上部の方の線量が高いことを確認した。また、上部空間をカメラで確認し、機器類の損傷は特に確認されなかった。今後、高所PCV貫通部周辺調査の実施可否、調査エリア拡大の検討を行う。
- ※（独）産業技術総合研究所と（株）本田技術研究所が共同開発した『高所調査用ロボットシステム』を東京電力（株）も含めた三社共同研究の中で運用。

高所調査用ロボットによる調査イメージ

高所調査用ロボット外観

除染・遮へい計画やPCV調査・補修計画への反映を目的に、『高所調査用ロボット』により原子炉建屋1階西側通路～南西エリアにて上部空間の線量率測定・干渉物等調査を実施(6/18)。調査の結果、顕著な差異は無いものの上部の方の線量が高いことを確認。また上部空間をカメラで確認した結果、機器類の損傷は特に確認されなかった。今後、高所PCV貫通部周辺調査の実施可否、調査エリア拡大の検討を行う。

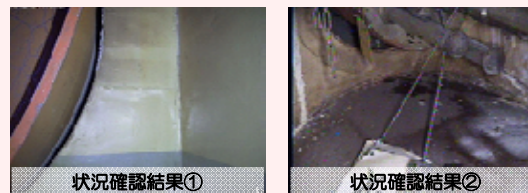
- ①原子炉建屋1階床配管貫通部よりCCDカメラ等を挿入し、トラス室内の滞留水水位・水温・線量・透明度、トラス室底部堆積物の調査を実施（2012/6/26）。
- ②三角コーナー2箇所について、滞留水の水位測定、サンプリング及び温度測定を実施（2012/9/20）。
- ③原子炉建屋1階にて穿孔作業を実施（2013/2/13～14）し、トラス室内の調査を実施（2/20,22）。
- ④原子炉建屋1階パーソナルエアロック室（格納容器出入口）の調査を実施（2013/4/9）。

1号機パーソナルエアロック室の様子

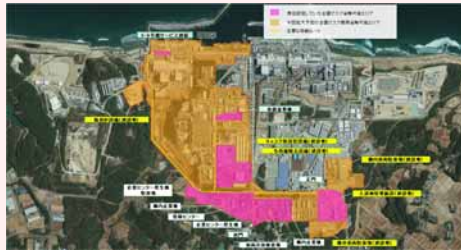
全面マスク着用省略エリア

空气中放射性物質濃度のマスク着用基準に加え、除染電離則も参考にした運用を定め、5/30からエリアを拡大(下図オレンジのエリア)。エリア内の作業は、高濃度粉塵作業以外であれば、使い捨て式防塵マスク(N95・DS2)を着用可とし、正門、入退域管理施設周辺は、サージカルマスクも着用可とした。また入退域管理施設の運用開始にあわせ、一般作業服着用エリアを6/30より追加設定。(入退域管理施設周辺、登録センター休憩所、運転手用汚染測定小屋周辺)
