# 燃料装荷について（１）

# 6号機における燃料装荷後の健全性確認について

資料2

2025年6月12日  
東京電力ホールディングス株式会社  
柏崎刈羽原子力発電所

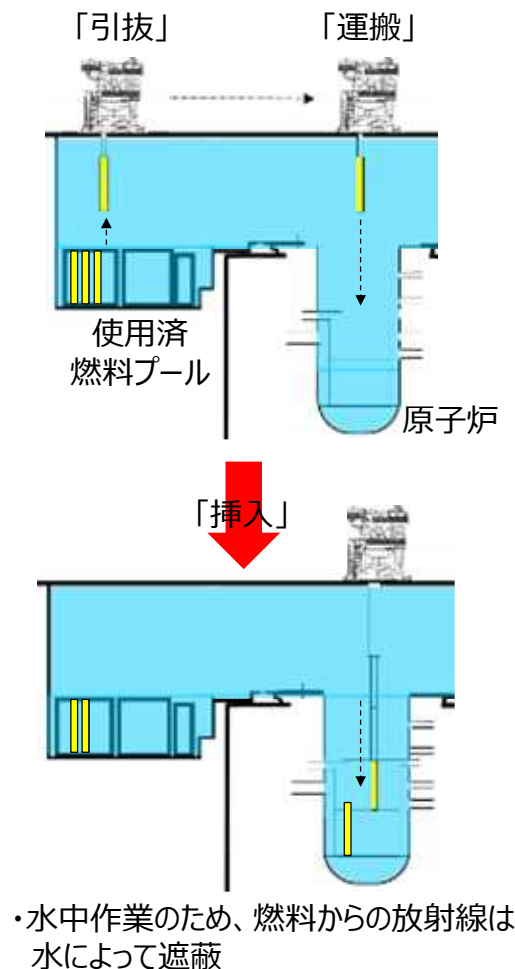
- 燃料取替機を用いて燃料872体を使用済燃料プールから原子炉内に移動
- 燃料移動の際は、燃料からの放射線を水によって遮蔽したうえで、臨界状態にならないように対応するため、水中かつ原子炉内に制御棒をあらかじめ挿入した状態で行う
- 燃料移動中、仮に燃料取替機が停止したとしても、燃料を把持しつづける機能を有している

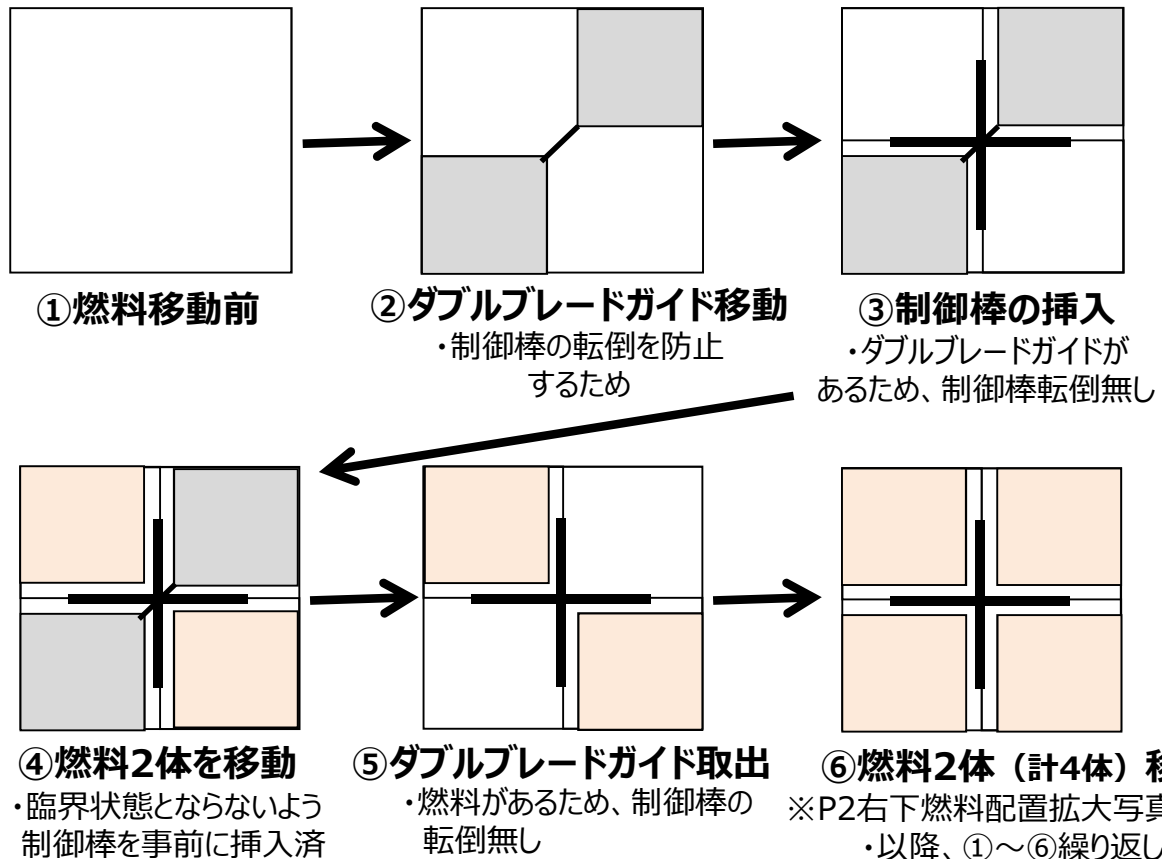
## 【燃料移動工程を上から見た場合】（原子炉内に4体分燃料を収める区画）

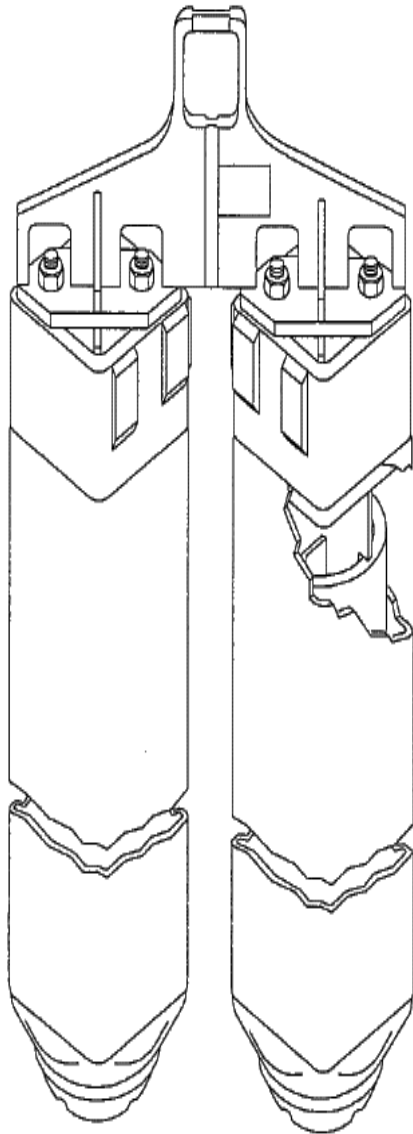
＜ダブルブレードガイドイメージ＞

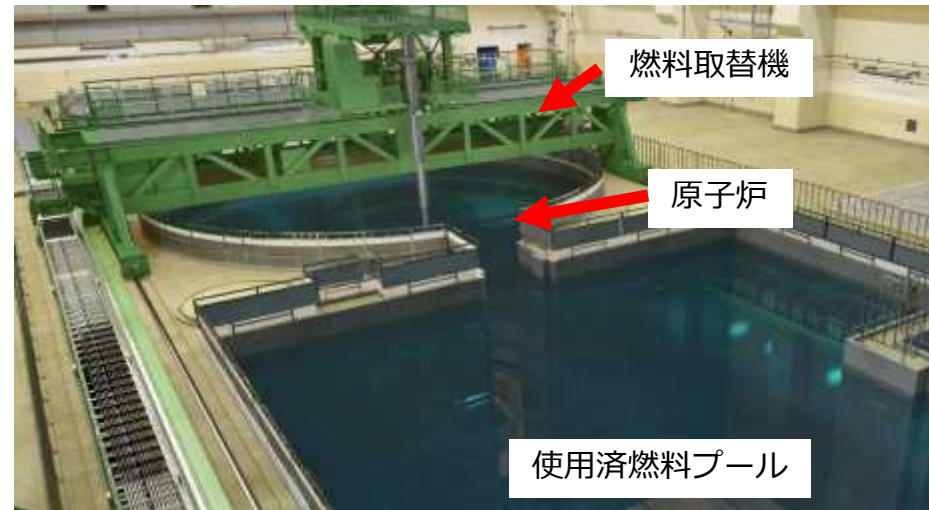
＜燃料取替機で燃料を運搬しているイメージ＞

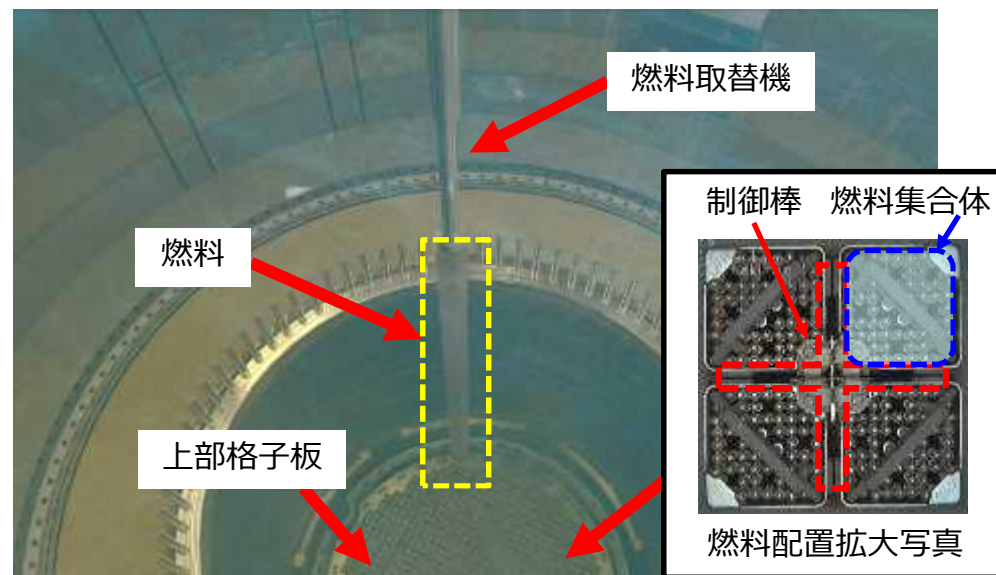
＜原子炉内に燃料を移動させるイメージ＞

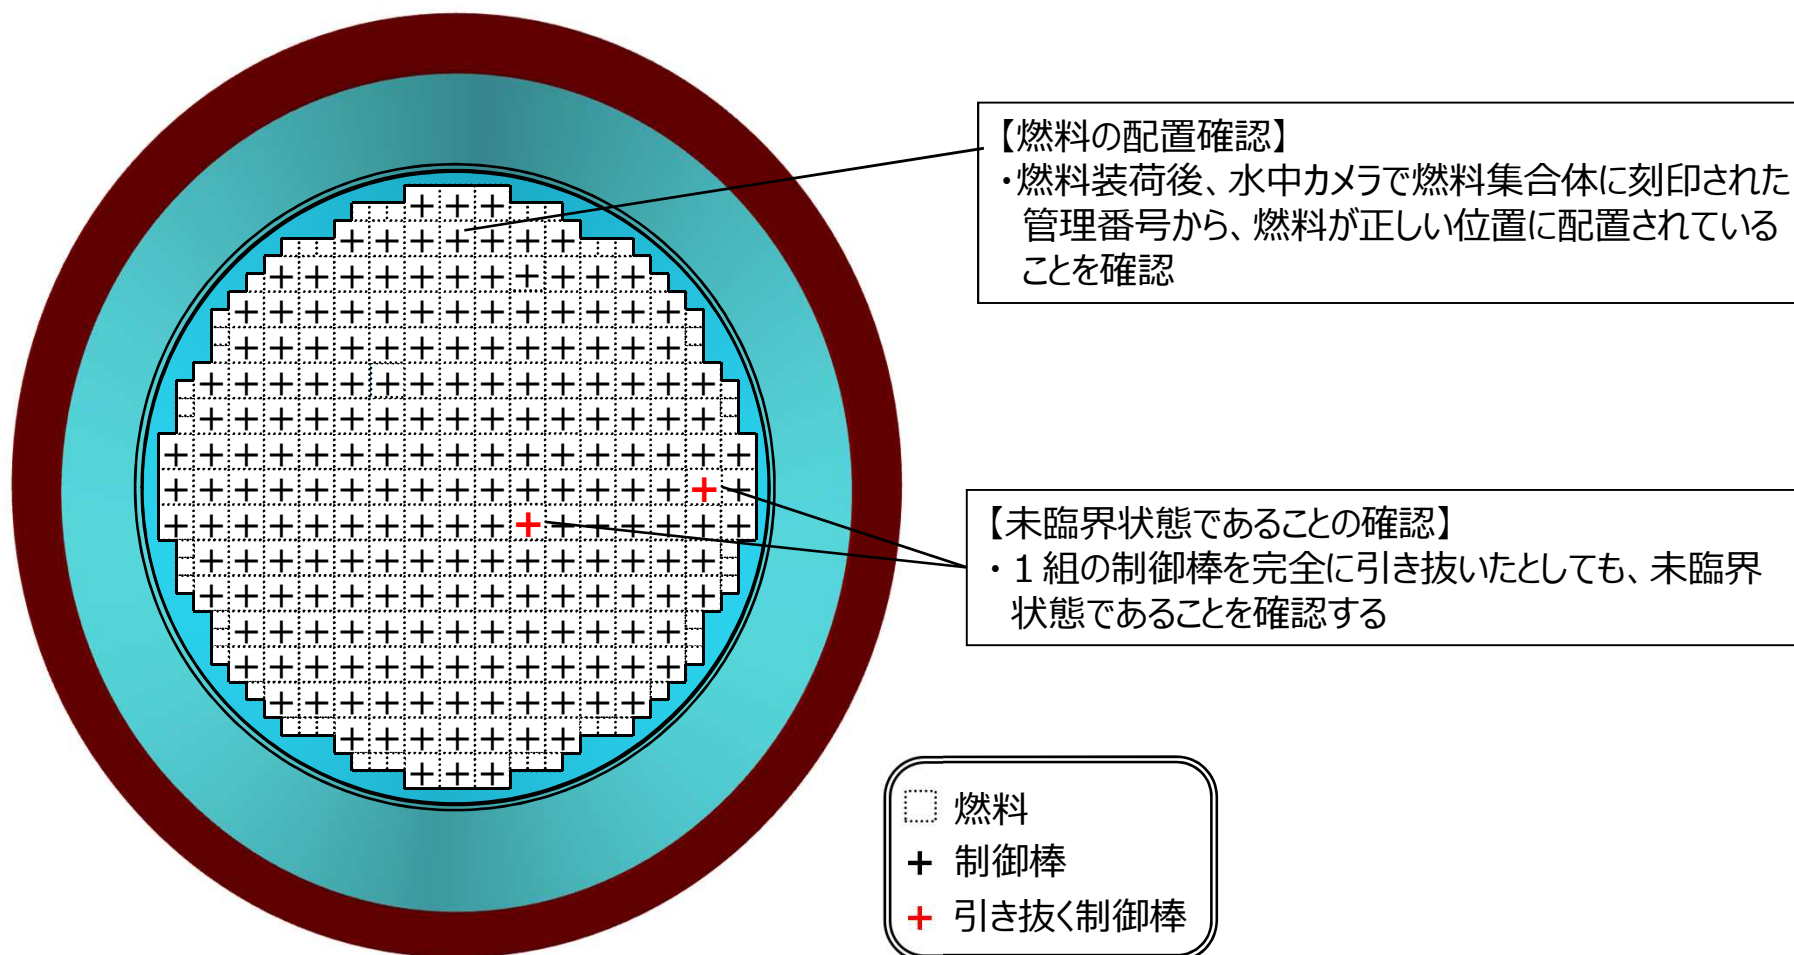
## ① 燃料装荷後の燃料配置確認・未臨界状態の確認

- 燃料装荷後、すべての燃料が正しい位置に配置されたことを確認
- 制御棒 1 組（2 本）を完全に引き抜いた状態であっても未臨界状態※であることを確認

＜原子炉（上から見た図）＞

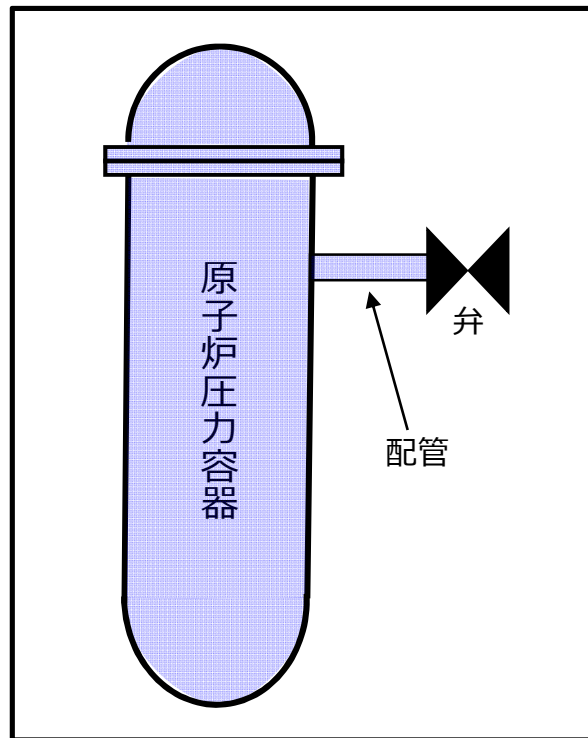
## ② 原子炉圧力容器漏えい確認

- 原子炉圧力容器の蓋を閉じ、圧力容器・配管への水張り
- 圧力容器を通常運転圧力以上まで加圧し、そのまま4時間以上その圧力を保持
- 圧力保持後に、原子炉圧力容器や配管・弁などから水の漏えいがないことを目視により確認

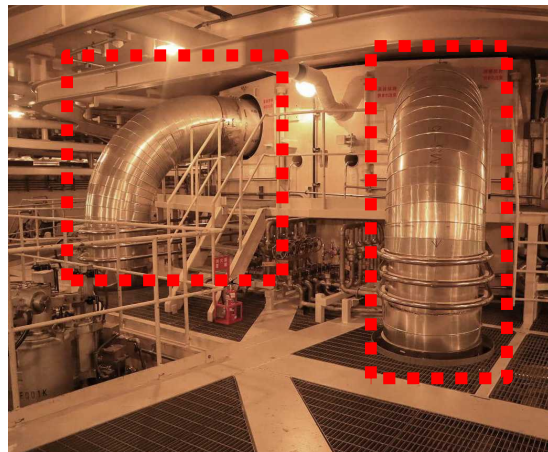
確認する配管の例  
主蒸気配管

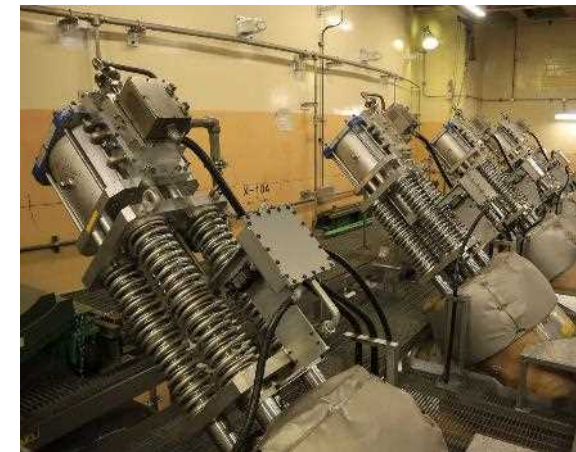
確認する弁の例  
主蒸気隔離弁

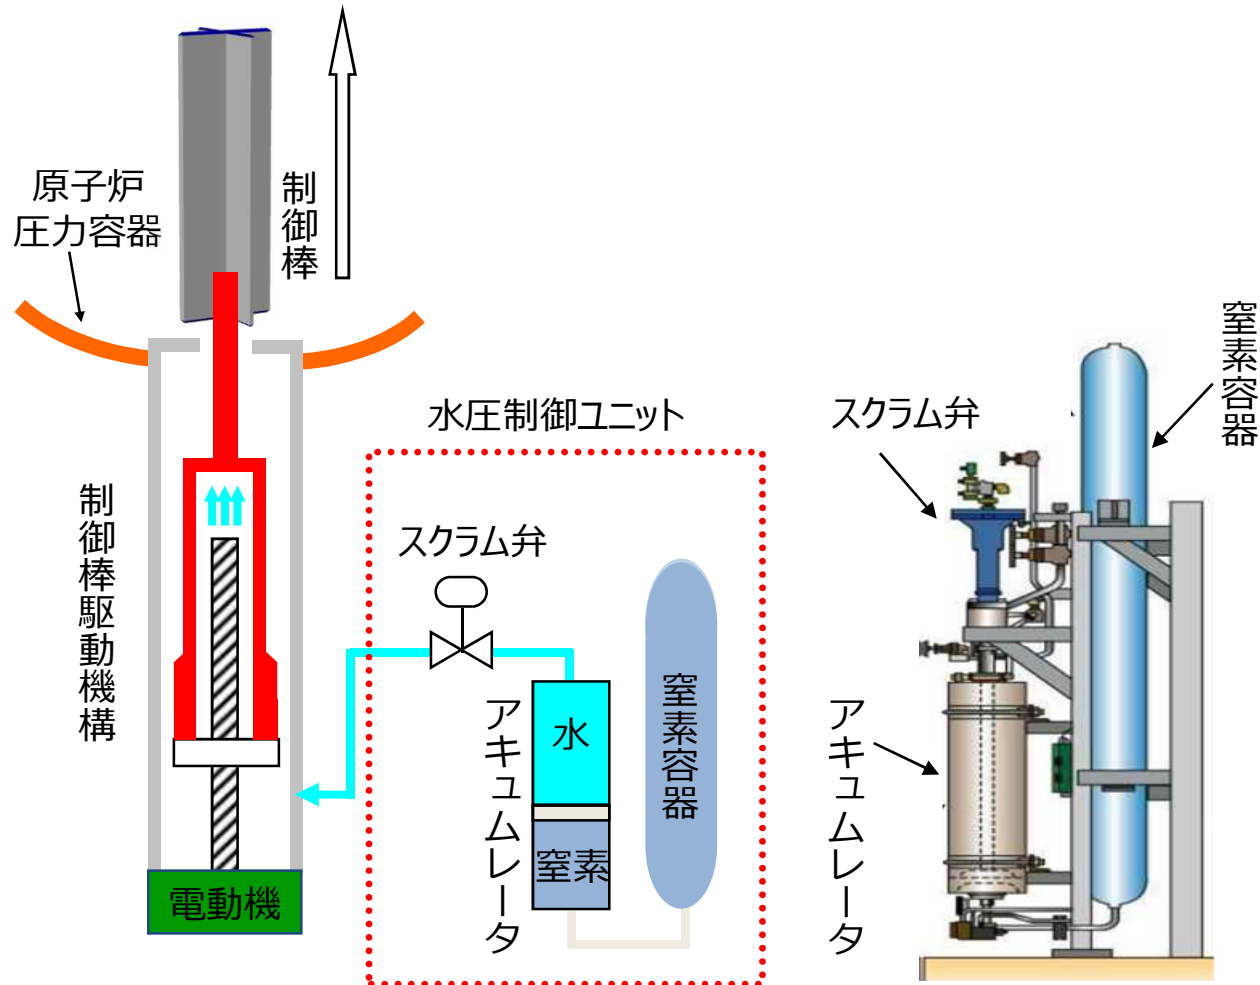
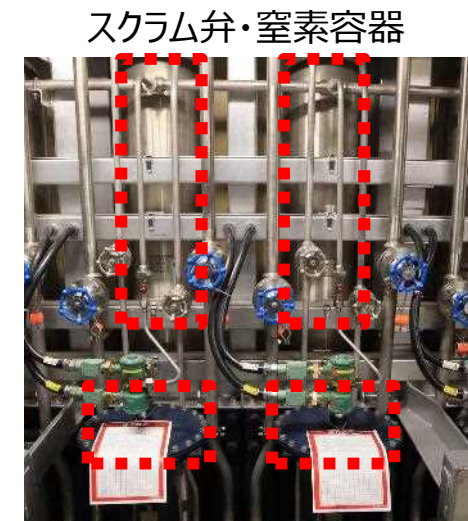
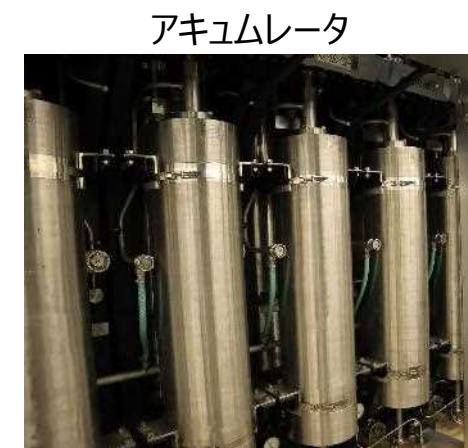
### ③ 制御棒駆動機構の機能確認

- 制御棒 1 組（2 本）を全て引き抜いた状態とする
- 引き抜いた制御棒を水圧で急速に挿入し、原子炉緊急停止（スクラム）機能を確認
- 205本ある全ての制御棒について実施

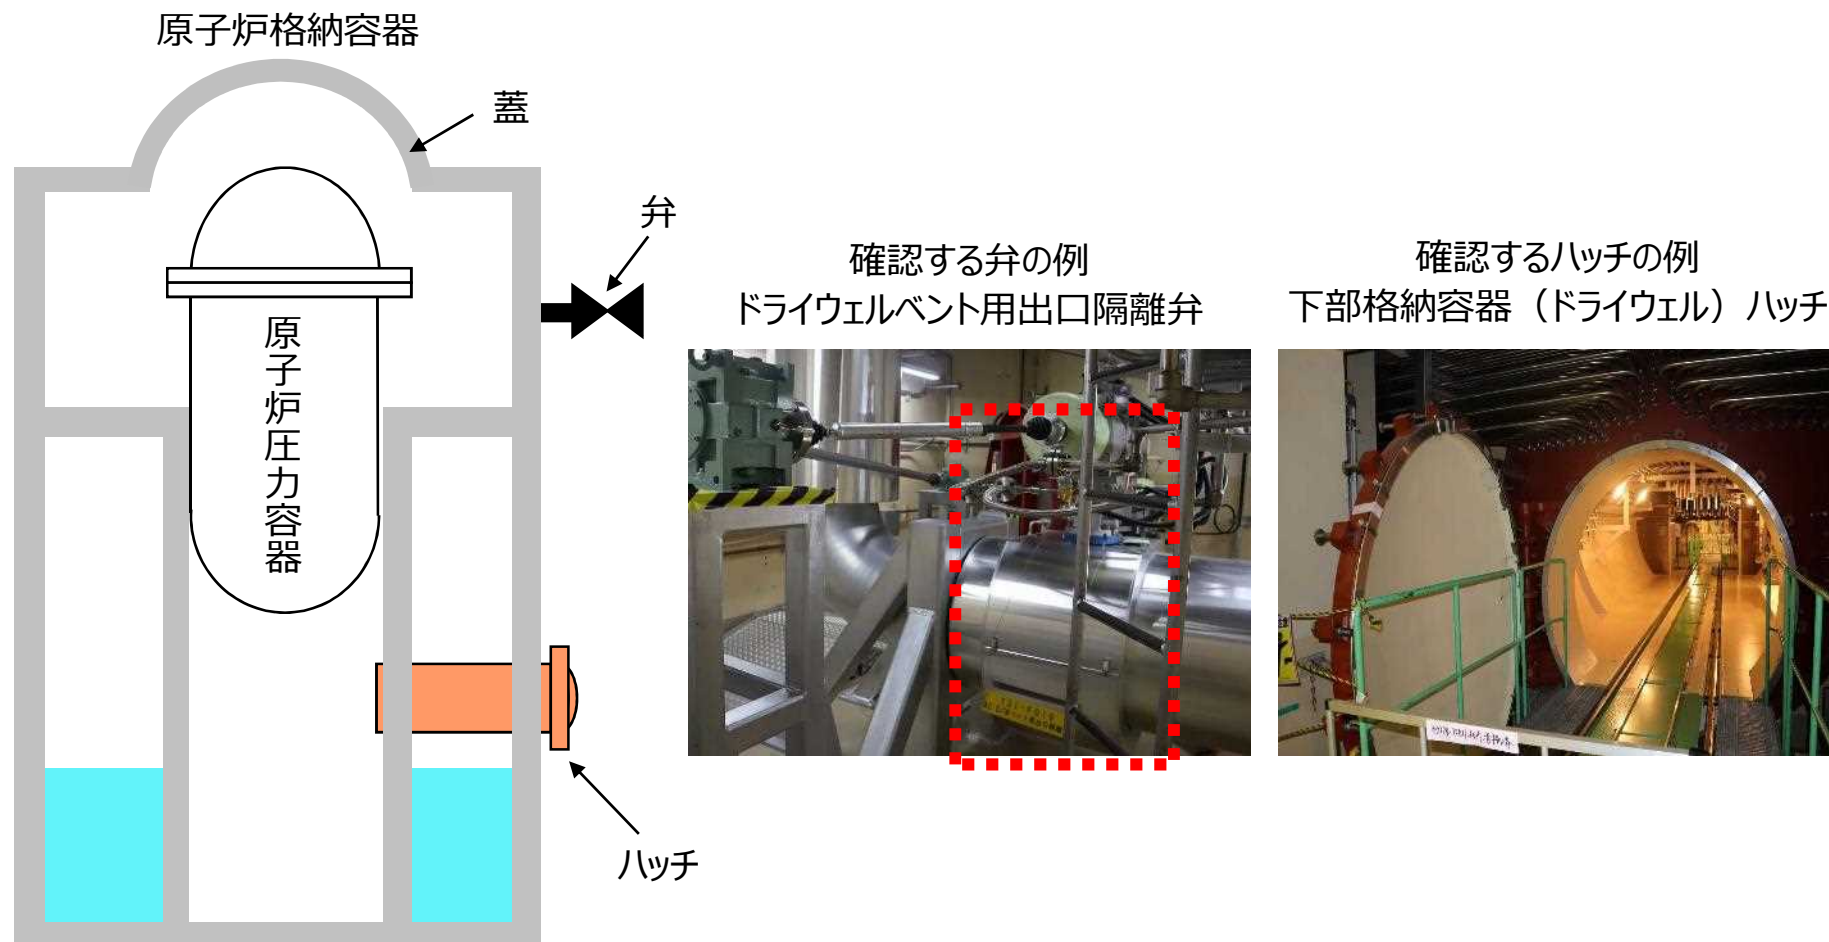
#### ④ 原子炉格納容器漏えい率確認

- 制御棒駆動機構の機能確認後、格納容器の蓋や弁・ハッチを閉じ、窒素ガスを充填し加圧
- 温度・圧力が安定した後、格納容器から漏れ出る 1 日当たりの窒素ガスの漏えい率を測定
- 測定した漏えい率が判定基準以下であることを確認

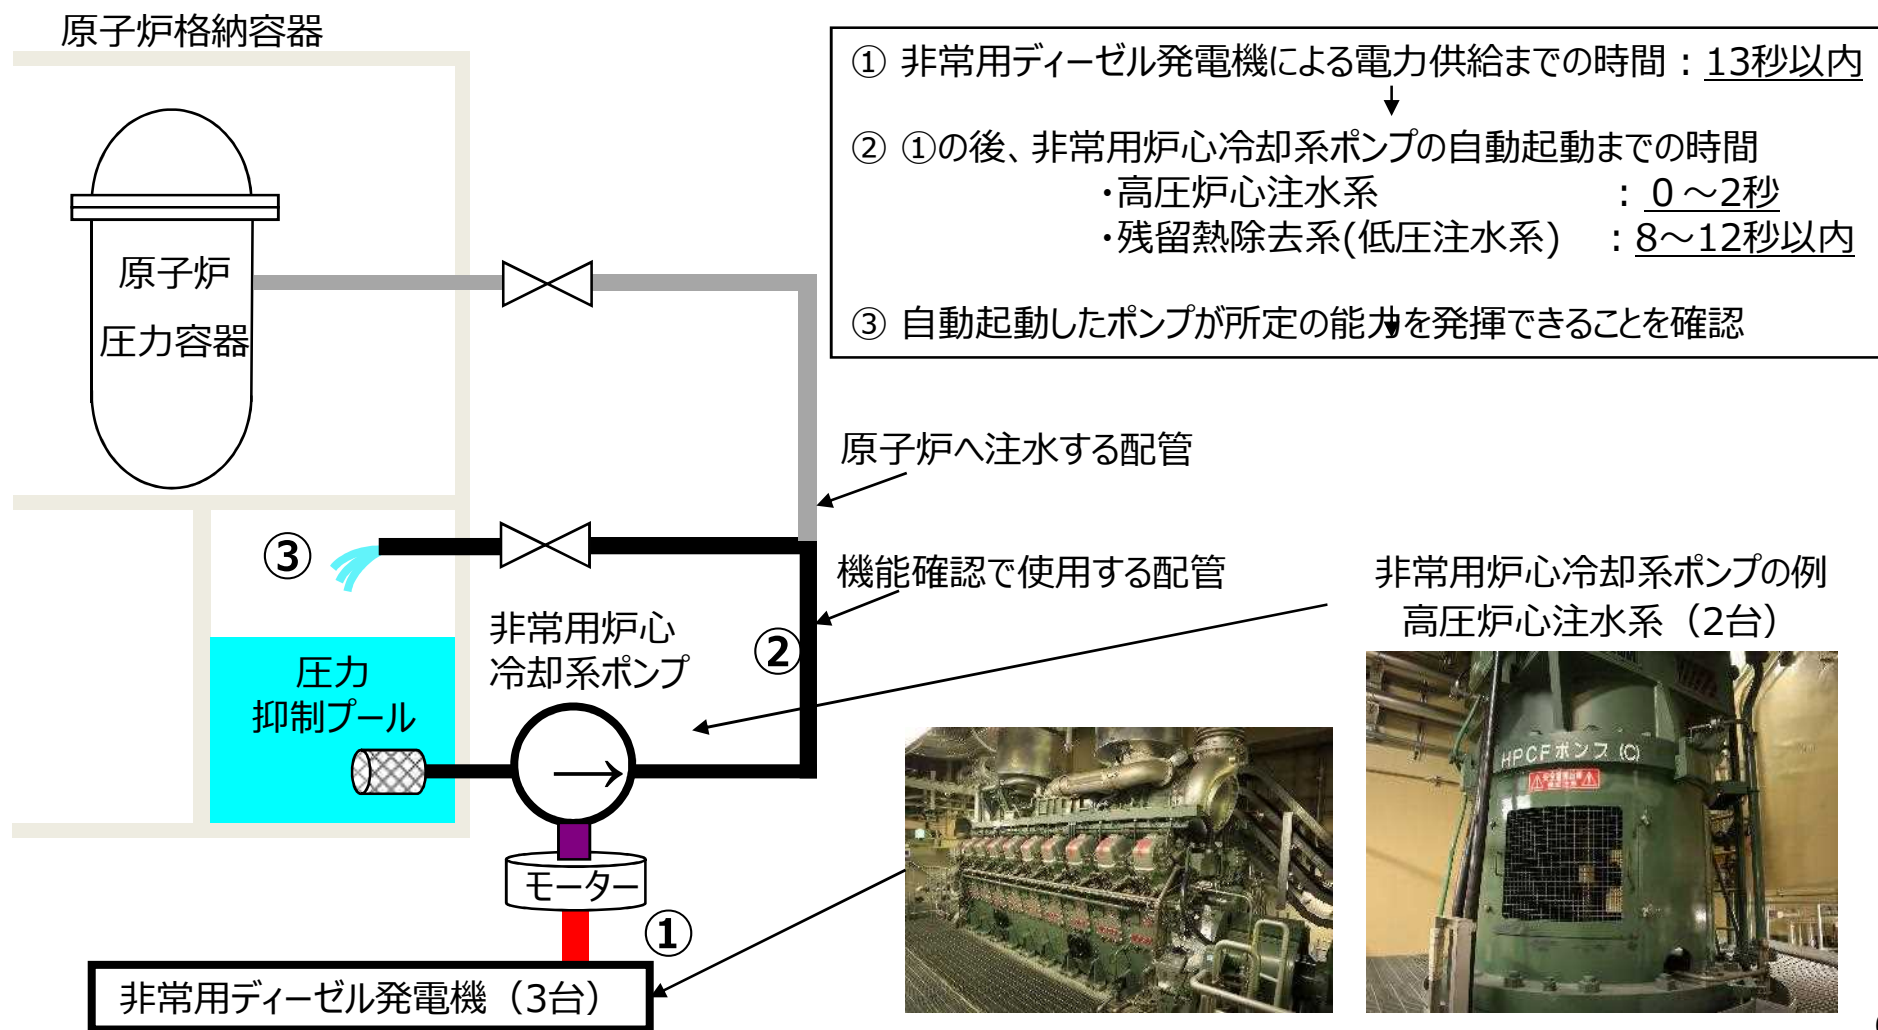
## ⑤ 非常用ディーゼル発電機および非常用炉心冷却系機能確認

- 原子炉格納容器の漏えい率確認後、非常用ディーゼル発電機および非常用炉心冷却系が所定の時間内に自動起動が完了することを確認
- また、自動起動したポンプが所定の能力を発揮できることを確認
