# 福島第一原子力発電所5・6号機RO装置処理水タンクにおける水漏れについて

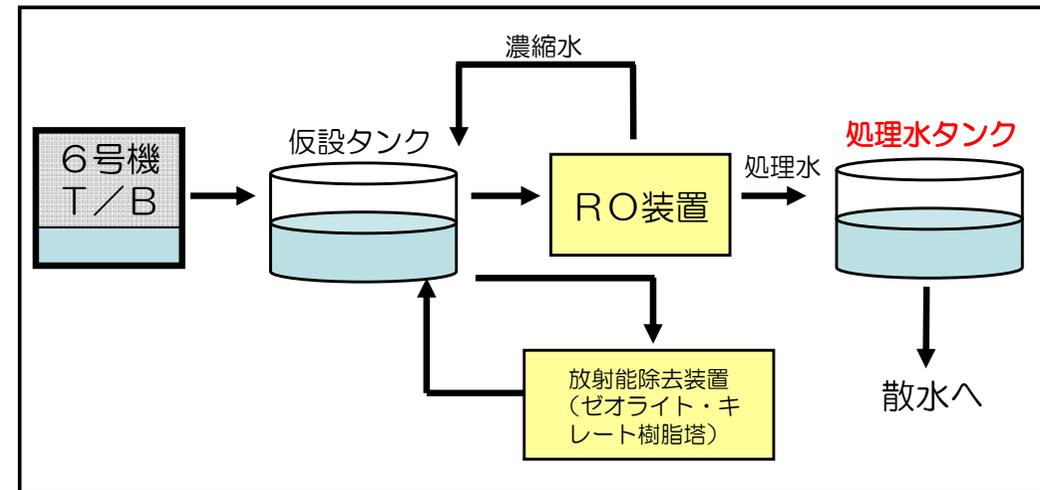
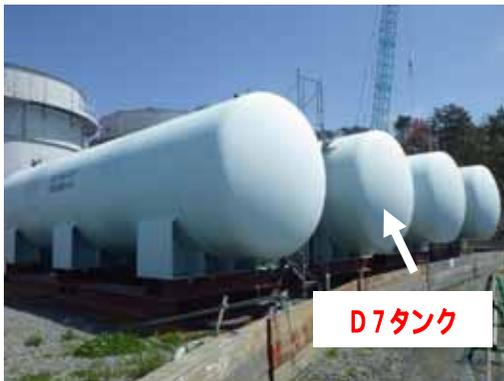
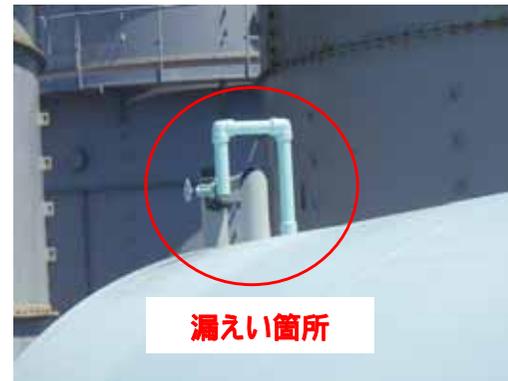
## ■現場概要図

- 確認日時  
平成25年5月17日午前8時55分頃
- 漏えい場所  
5・6号機側屋外に設置しているRO装置処理水タンク
- 状況  
・構内散水作業準備中の当社社員が、5・6号機側屋外に設置しているRO装置処理水タンク（D7タンク）から水が溢れていることを確認。その後、午前9時頃、弁を閉止したところ、水の漏えい停止を確認。  
・漏れた水は、構内散水に使用しているRO装置による処理後の水であり、地面（砂利）に約3m×約20mの範囲で染み込んでいるが、周辺に排水溝等はなく、海洋までの距離が約100mあることから、海洋への流出はないと判断。  
・漏えい量は27.5m<sup>3</sup>と推定。（昨日までの当該タンク水位と処理水の移送量から推定）
- 原因  
処理水タンクは合計8基（D1～D8）あり、昨日予定していたD7タンクからD8タンクへの切替操作を失念したことから、D7タンクより水が溢れた。
- 対策  
RO装置運転データ確認のチェックシートにRO処理水タンク切替に関する確認項目を追加し、RO処理水タンク切替の失念を防止する。
- 核種分析結果  
γ（代表）のセシウム137：検出限界値未満（検出限界値：1.5×10<sup>-3</sup>Bq/cm<sup>3</sup>）  
全β線放射能濃度：検出限界値未満（検出限界値：2.4×10<sup>-2</sup>Bq/cm<sup>3</sup>）
