福島第一原子力発電所

4号機使用済燃料プールからの 燃料取り出しについて

2013年11月

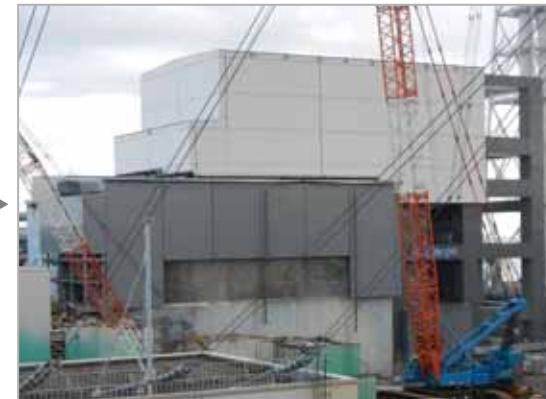
燃料取り出しカバーが設置された4号機

- 建屋上部のガレキを取り除き、外壁や屋根をパネルで覆って、燃料を使用済燃料プールから燃料を取り出すための準備を整えました。2013年11月18日から作業を開始しております。

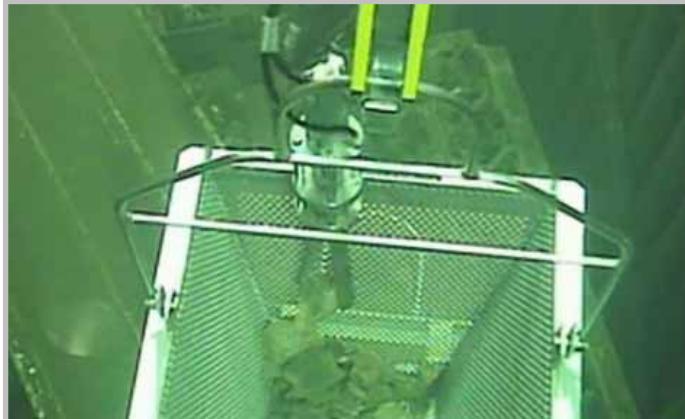
落下がれき撤去作業
撮影日:2013年9月下旬

大きなガレキは撤去し終わり、微少なガレキは燃料取り出し作業と並行しながら撤去します。

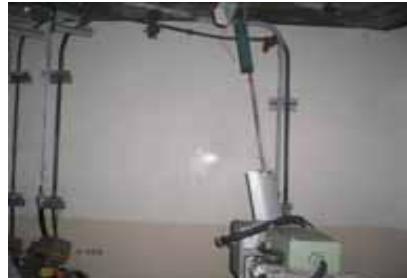
使用済燃料プールを支持する壁

● 目視により、原子炉建屋内の損傷がないことを確認しています。

- ・「コンクリート床」「壁のひび割れ」の確認などの定期的観測を目視にて注意して行っています。
- ・必要に応じて適切な補修を実施します。

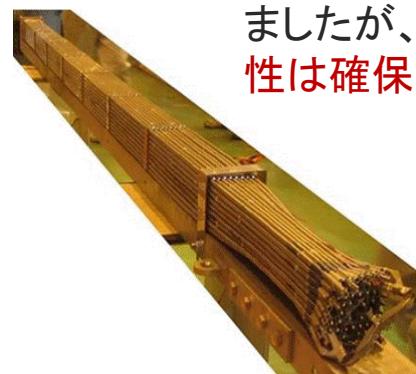
- 上からガレキが落ちてきたことを想定した**衝突試験を実施**しています。

- ・極端な例として**100kgの鉄塊を5m高さから落下させました。**

ハンドルが大きく変形し燃料棒は湾曲しましたが、吊り上げ性能や燃料棒密封性は確保されていました。

震災時にガレキが上部から落下した場合の「燃料棒」の変形危惧に対し、「落下ガレキ衝突試験」を実施しました。結果、ハンドルの変形、燃料棒の湾曲はありましたが、吊り上げ性能や燃料棒密封性等の安全が確保されています。

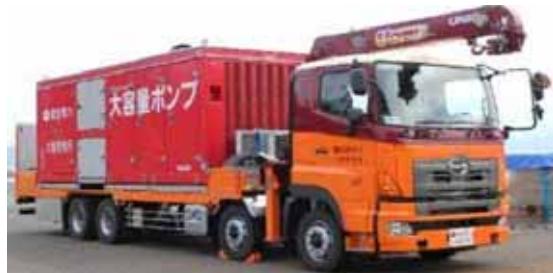
冷却機能の確保

- 消防ポンプ等の配備による原子炉や蒸気発生器等への供給水の確保

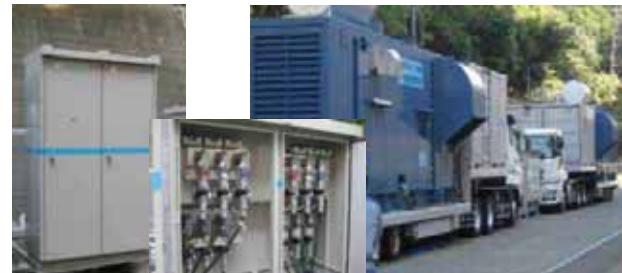
電源機能の確保

- 電源車等の配備による中央制御室等の電源の確保

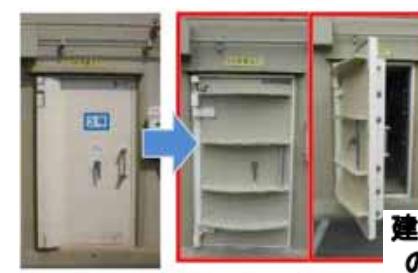
浸水対策

- 配電盤、バッテリー、ポンプ等に浸水対策を施します。

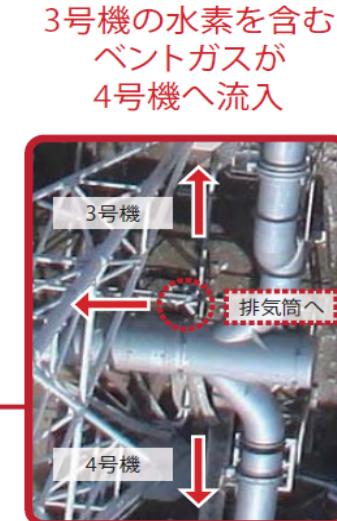
* 4号機への水素の流入経路

4号機では、**3号機で発生した水素**が、ベント注1)した際に4号機の非常用換気空調系・建屋換気系に流入し、水素爆発を起こしたと考えられます。

- 主な要因は、3号機と4号機が排気筒を共用しているにも関わらず、3号機のベント操作時に4号機側の非常用換気空調系の出口弁が開状態であったことなどです。

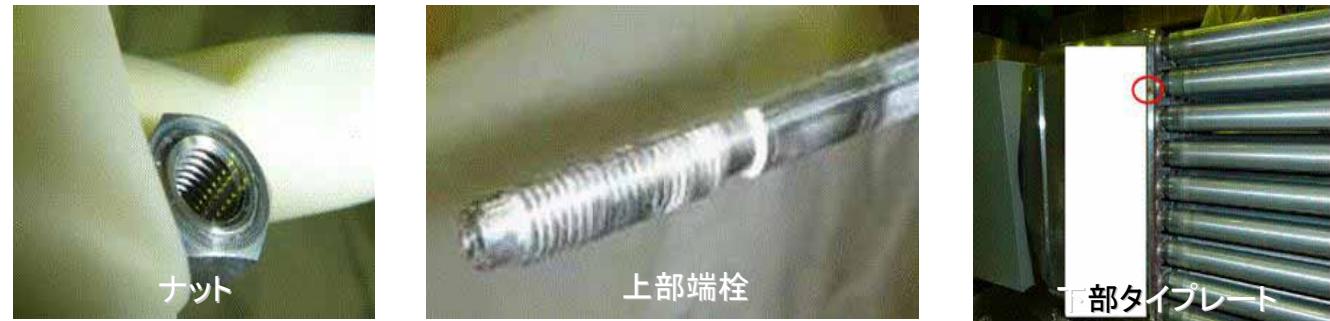
4号機燃料プール内未使用燃料調査(平成24年7月／2体取り出し)

- 平成24年7月 先行して4号機燃料プールより、未使用の燃料を取り出して検査
- 取り出した燃料の外観より、全体的に有意なキズも腐蝕もないことを確認
- 下部タイププレートの一部分に
僅かな錆がみられたが、
有意な腐蝕ではないことを
確認

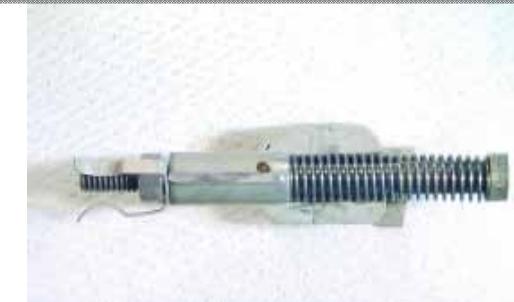
上部タイププレートの孔食の例
(90°C、Cl⁻濃度:2500ppm、2000時間、上部端栓は照射材)

- 最多の海水を注入した4号機と大量のコンクリートが
混入した3号機の燃料プールの水質環境を模擬して評価
- 燃料棒に有意な腐蝕は見られなかった
- ステンレス(上部／下部タイププレート)には、孔食が稀に発生するが、発生確率は低く、燃料の健全性に影響がないことを確認

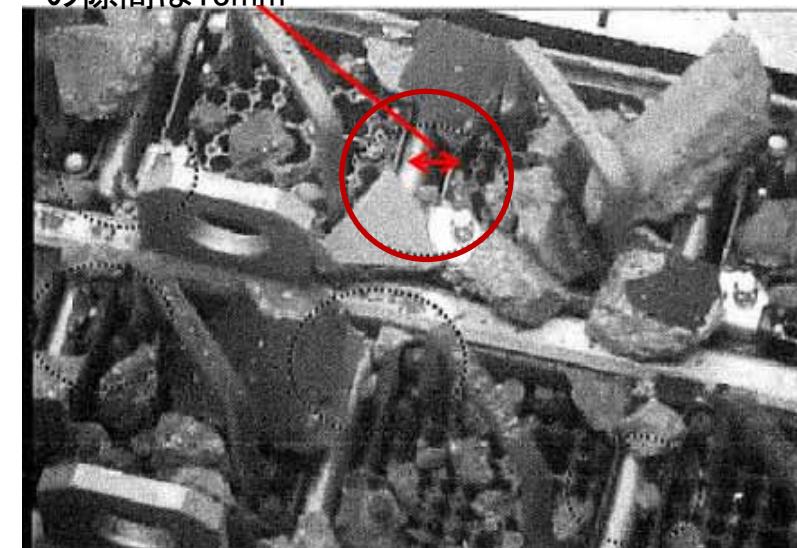
隙間に落ちた小片なガレキ等が燃料を覆うチャンネルボックスと燃料ラックに引っかかる可能性が指摘されています。当社では、引っかかり自体が発生する可能性は低いと考えていますが、荷重を監視しながら慎重に作業をすすめます。またそもそも燃料は、強固な合金でできているチャンネルボックスに入っているため、ガレキの落下などから守られます。

13mmの間に入ったガレキの引っかかり

- ・燃料を覆うチャンネルボックスと燃料ラックの隙間は13mm

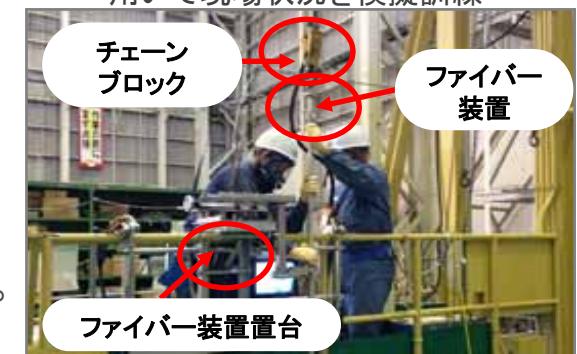
模擬設備を用いた燃料取扱い訓練

全面マスクおよびゴム手袋を用いて現場状況を模擬訓練
