1号機RCW系の熱交換器(RCW-Hx)の線量低減に向けた RCW-Hx出口ヘッダ配管内の滞留ガスの確認およびガス パージ作業の実施について

2025年1月30日

東京電力ホールディングス株式会社

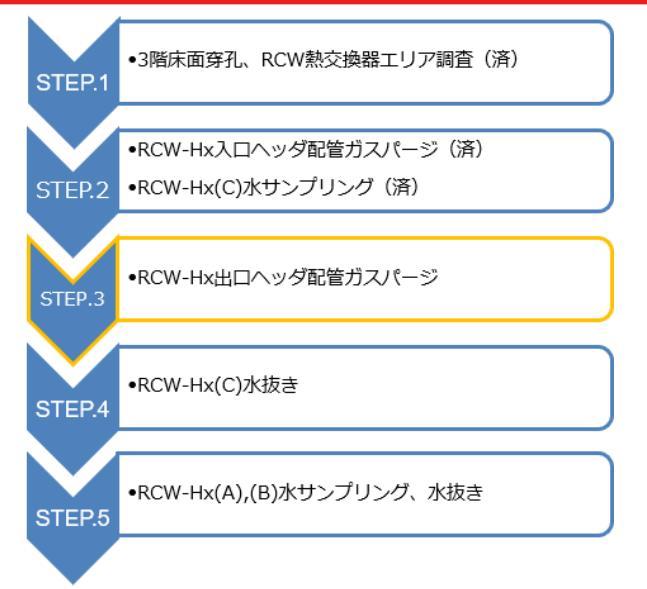
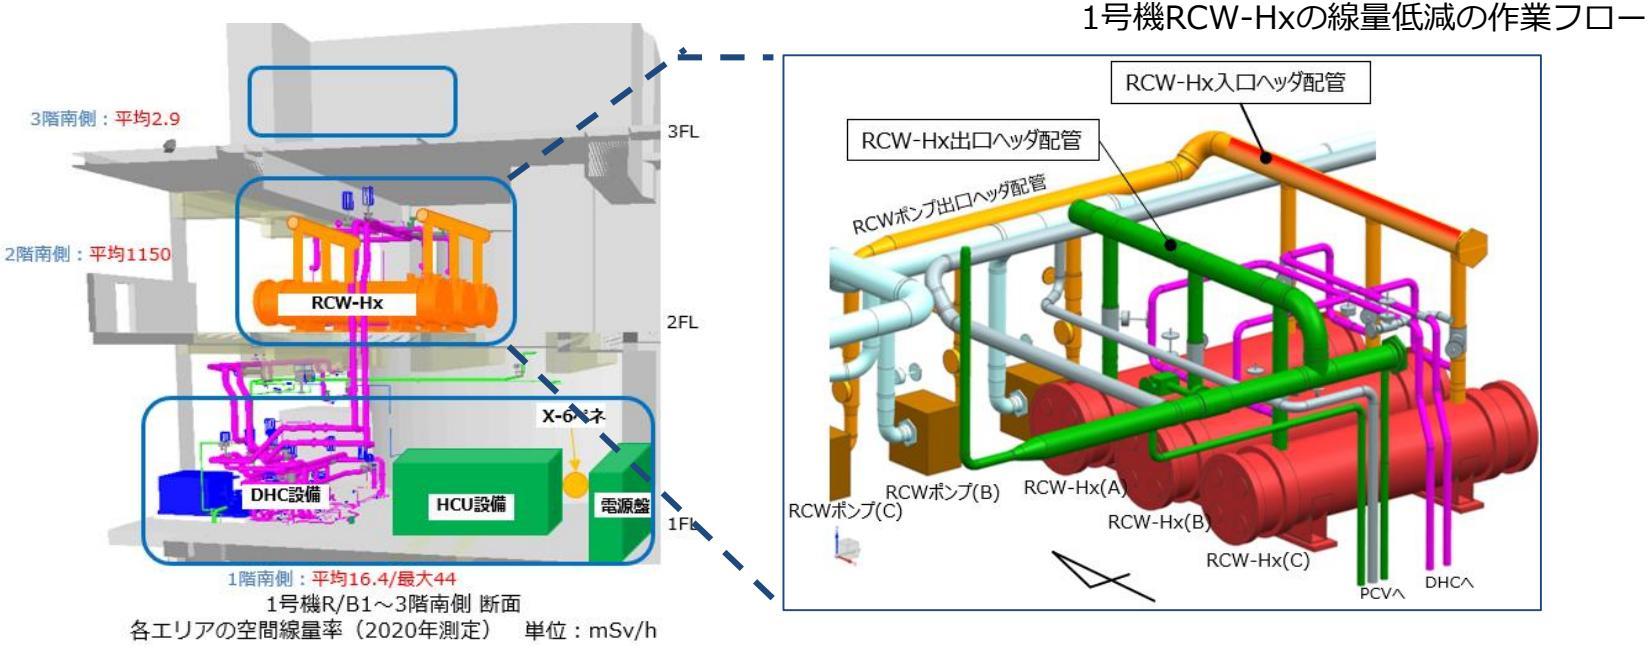
- 1号機原子炉建屋(R/B)の2階に設置しているRCW-Hxは高線量線 源であり、RCW-Hxの線量低減(水抜き等)に向けた作業を2022 年より着手し、RCW-Hx(C)の内包水サンプリングまで実施。
- サンプリング作業に先立ち、RCW-Hx入口ヘッダ配管内の滞留ガスを分析したところ、高濃度の水素ガス(約72%)を確認したためRCW-Hx入口ヘッダ配管のガスパージ作業を実施。
- 今後のRCW-Hxの水抜きにあたり、RCW-Hxと連通するRCW-Hx出口ヘッダ配管も、RCW-Hx入口ヘッダ配管と同様に高濃 度の水素ガスが滞留している可能性があるため、当該配管内のガ スの水素濃度を確認した上で、ガスパージ作業を実施する。

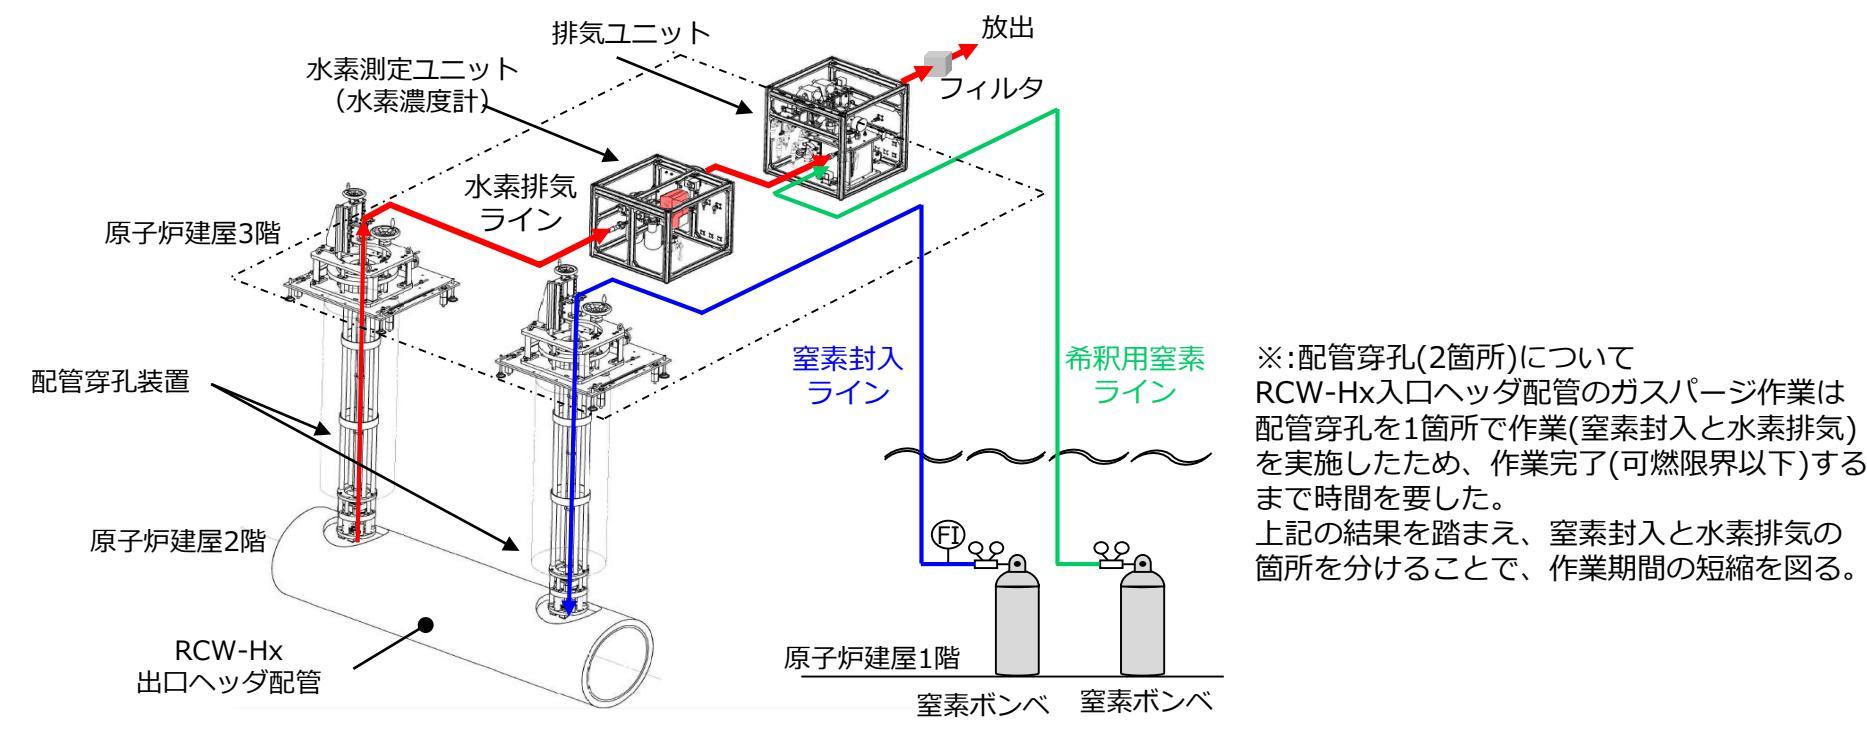
ガスパージに用いる設備の概略図

- 2. RCW-Hx出口ヘッダ配管の滞留ガス確認およびガスパージ作業の概要 TEPCO
- RCW-Hx出口ヘッダ配管の滞留ガスの確認とガスパージ作業は、RCW-Hx出口ヘッダ配管を穿孔し、 配管内のガスをパージする設備を設置し実施する。設備は配管穿孔装置、水素測定ユニットおよび 排気ユニット等から構成され、配管穿孔作業と配管内のガスのパージ作業は被ばく防止のため遠隔 操作で行う。
- RCW-Hx出口ヘッダ配管を設置している原子炉建屋2階は空間線量が高いため、RCW-Hx出口ヘッダ 配管上部の原子炉建屋3階床面に装置を設置し、RCW-Hx出口ヘッダ配管を穿孔(2箇所[※])する。穿孔 後、配管内のガスを設備内に送気し水素濃度を確認する。
- 2箇所の穿孔部に水素排気ラインと窒素封入ラインを設け、窒素封入ラインから配管内に窒素を封入 することで、配管内のガスを排気ライン側へ送気する。送気されたガスは、水素濃度が4%未満にな るように設備内で窒素希釈した上で放出する。

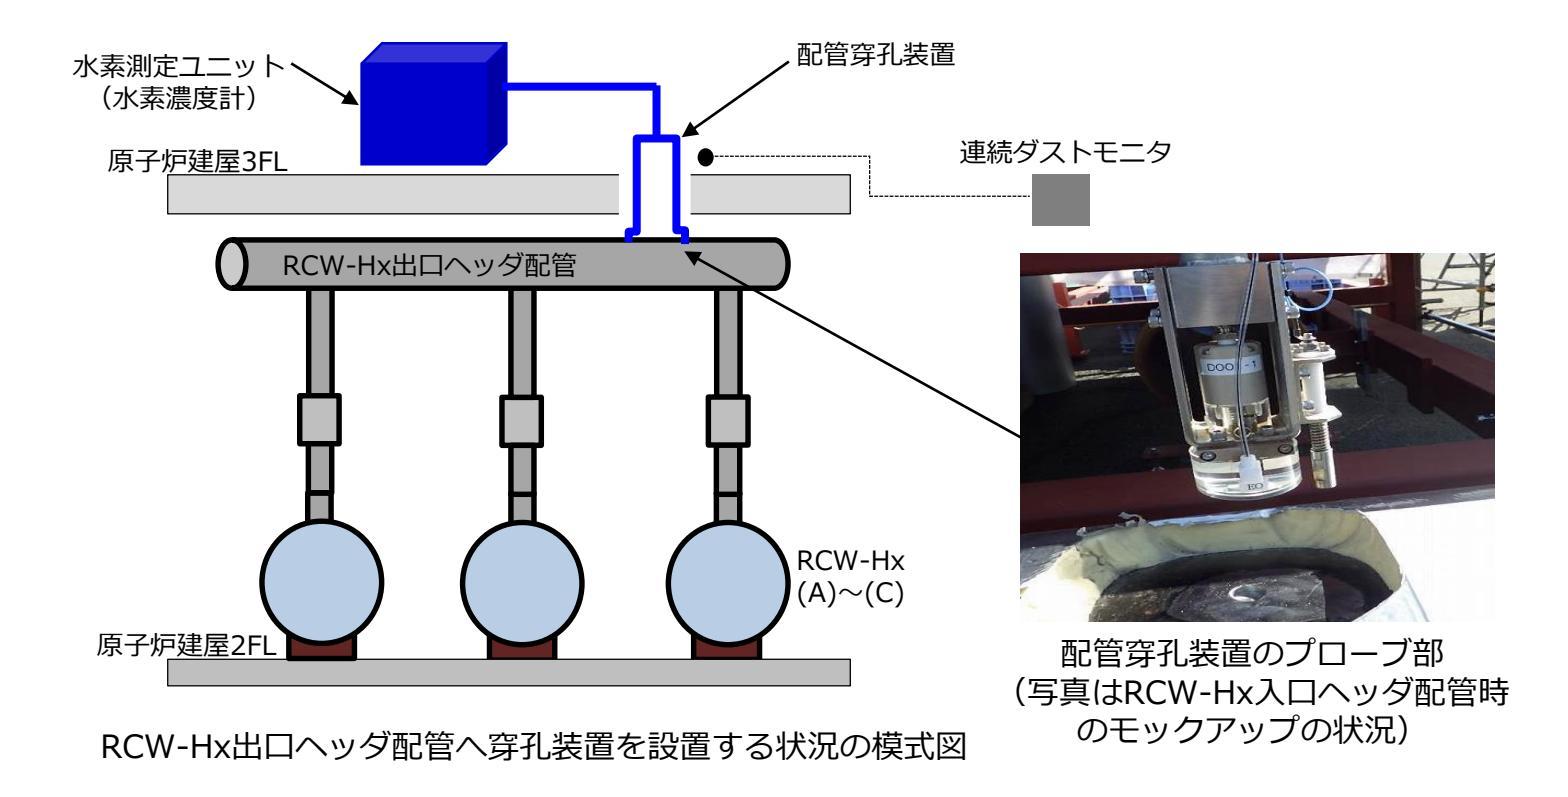
- RCW-Hx出口ヘッダ配管の穿孔作業は、RCW-Hx入口ヘッダのガスパージ作業と同様に、電解穿孔工法 (塩酸1%の電解液により配管を溶解して穿孔を行う工法)を採用している。
- RCW-Hx出口ヘッダ配管の穿孔後、RCW-Hx出口ヘッダ配管内のガスを、配管穿孔装置を経由して水素 測定ユニット(水素濃度計)に移送して水素濃度測定を行う。配管穿孔装置の先端(プローブ部)はゴムシー ルを設置しており、配管内のガスを漏えいせずにサンプリング可能な構造となっている。
- 配管穿孔作業中後における配管穿孔装置先端(プローブ部)とRCW-Hx出口ヘッダ配管との接触部からの漏えいを監視するための連続ダストモニタを設置する。

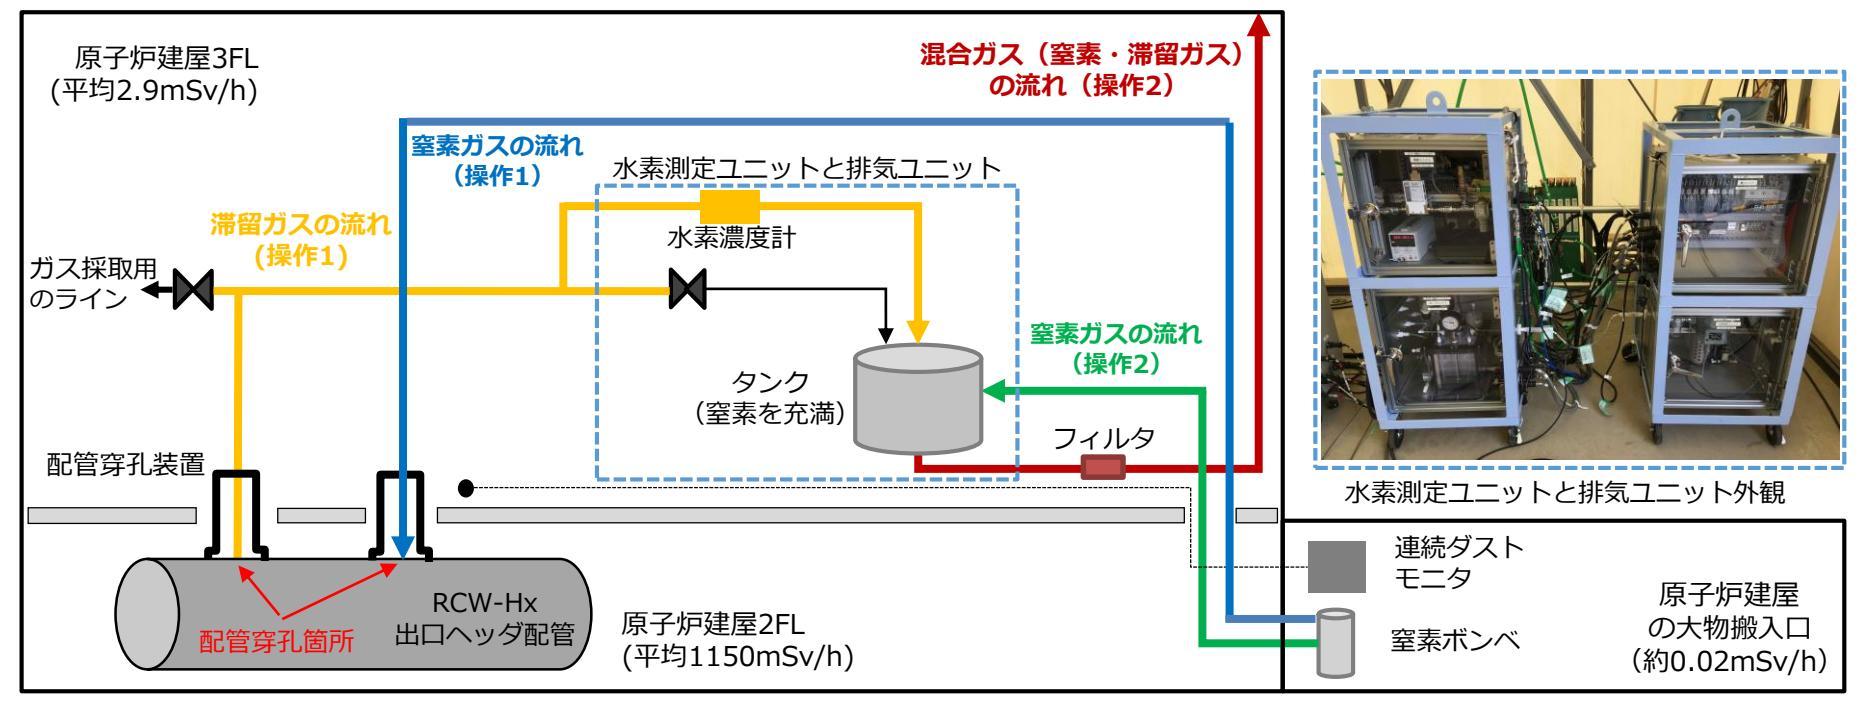
<u>滞留ガスパージのイメージ</u>

- RCW-Hx出口ヘッダ配管内の滞留ガスのパージ作業は以下の通り。
 - 操作1:RCW-Hx出口ヘッダ配管内の一方の穿孔部より窒素ガスを封入し、もう一方の穿孔部より 滞留ガスをタンクへ排出。
 - **操作2:**タンク内へ窒素ガスを供給して希釈し、窒素と滞留ガスの混合ガスを原子炉建屋4階に排出。 RCW-Hx出ロヘッダ配管から排気するガスの量は、タンク内の水素濃度が可燃性限界未満 (4%未満)となるように調整して作業を行う。
- RCW-Hx出口ヘッダ配管から排気するガスは、放射性物質(気体)を内包するため、環境への影響を考慮し、ガスパージ作業はダスト濃度の確認・監視を行いながら実施する。

原子炉建屋4階で放出

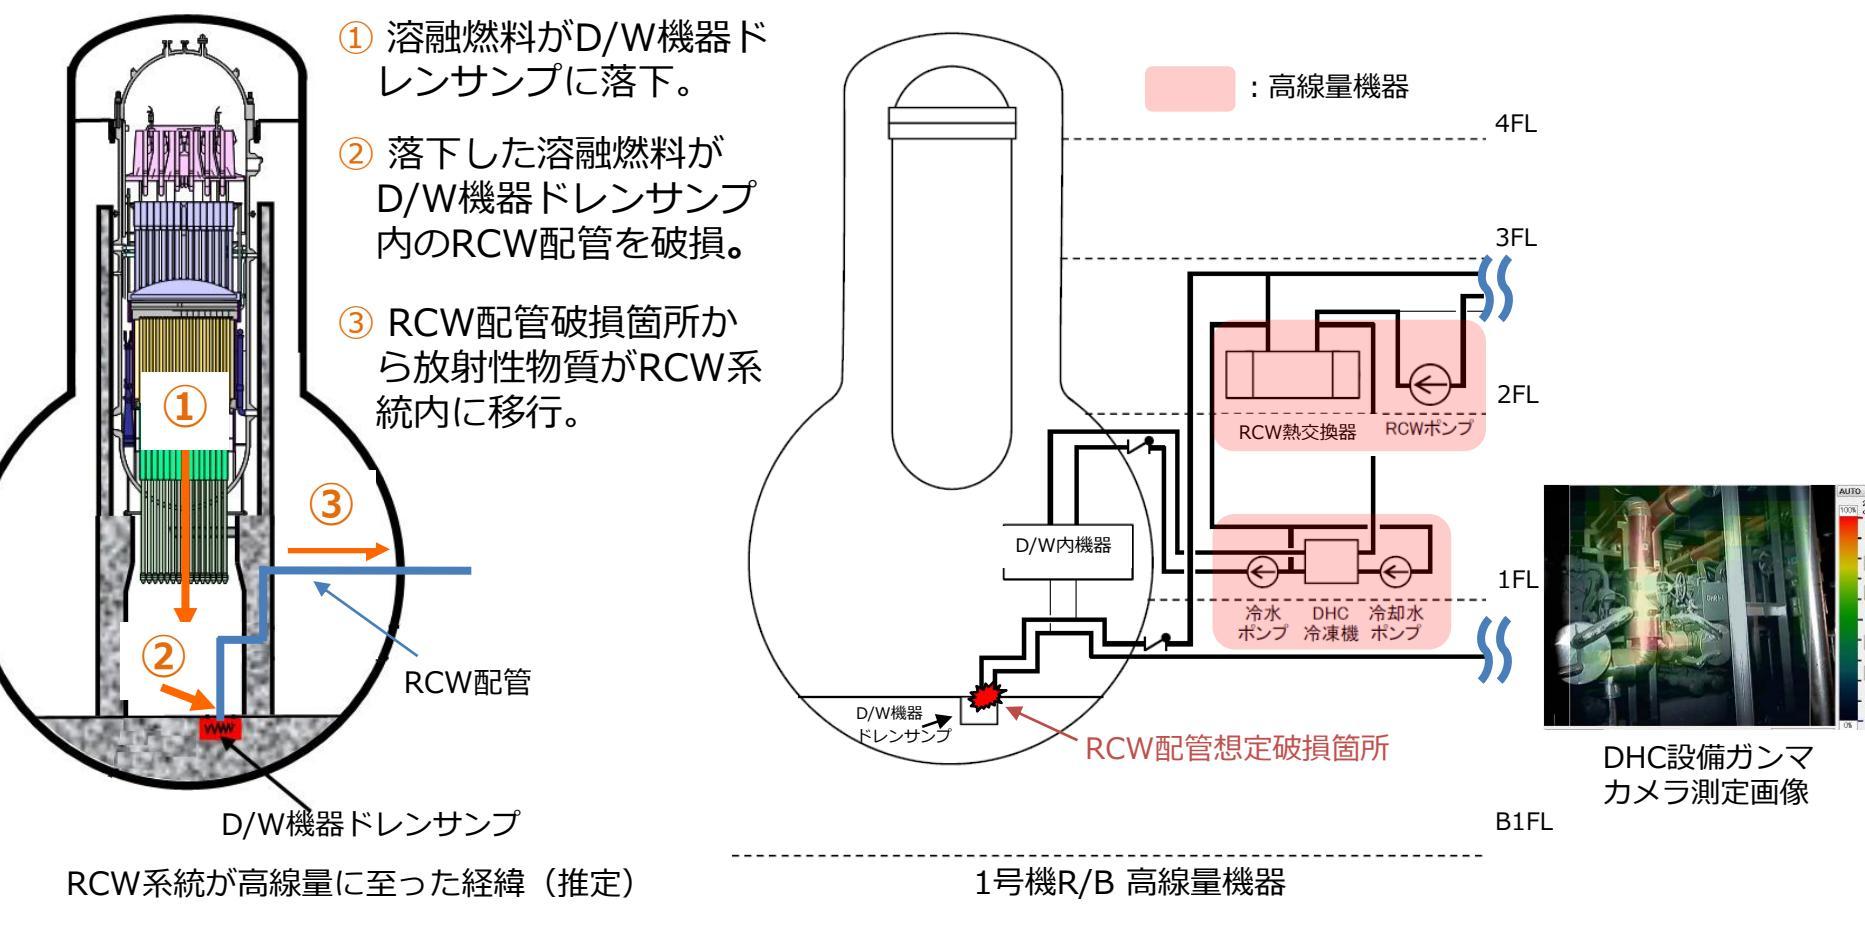
□ 1号機RCW系統は、事故時にD/W機器ドレンサンプを冷却するRCW配管が破損したことで、放射性物質がRCW配管内に移行し、高線量化したと推定されている。

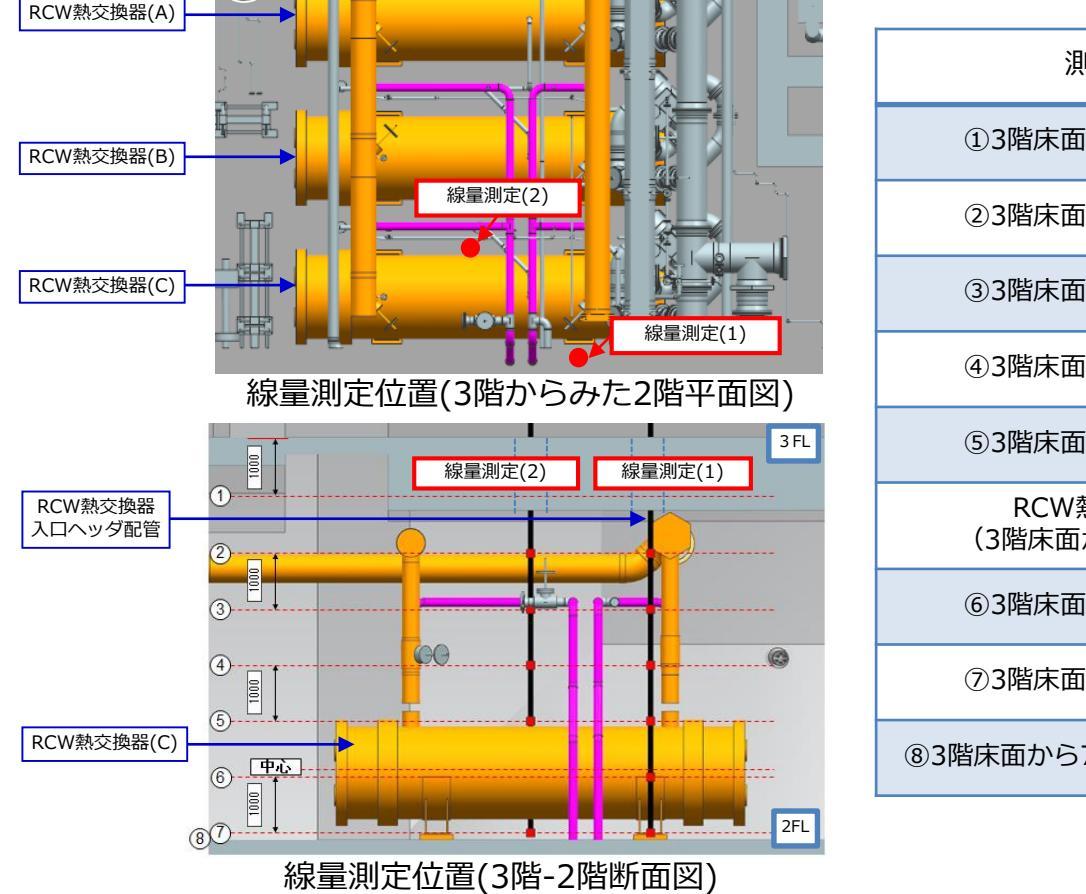
単位:mSv/h

- □ RCW熱交換器エリアの線量測定結果(2020年9~10月実施)
 - 3階床面の調査用穿孔部より線量測定を実施。RCW熱交換器中心付近が高線量となっていることから、熱交換器が線源と推定される。

測定位置	線量測定(1)	線量測定(2)
①3階床面から1000mm下	9.7	47
②3階床面から2000mm下	58	205
③3階床面から3000mm下	103	410
④3階床面から4000mm下	207	560
⑤3階床面から5000mm下	380	790
RCW熱交換器中心 (3階床面から5950mm下)	550	1150
⑥3階床面から6000mm下	490	1040
②3階床面から7000mm下	215	590
3階床面から7200mm下(2階床面)	225	320
